PROYECTO CABLE SAN CRISTOBAL

REGISTRO FOTOGRÁFICO DEL INVENTARIO DE REDES HIDRAULICAS

FORMATO DE INSPECCION DE POZOS

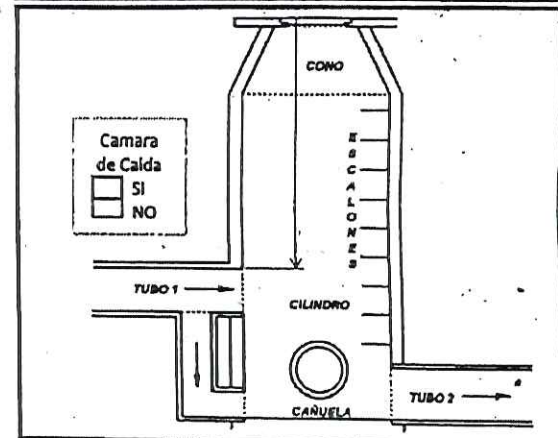
Cono
Existe? ☒ Si ☐ No
Estado? ☐ Bueno ☒ Regular ☐ Malo
☐ Grietas ☐ Partido ☐ Hundido
Diagnostico: ☐ Cambiar ☐ Reparar ☐ No Requiere

Cilindro
Material: ☒ Mamposteria ☐ Concreto ☐ GRP
Estado? ☐ Bueno ☒ Regular ☐ Malo
☐ Grietas ☐ Partido ☐ Huecos
☒ Sin Pañete ☐ Otro Cual?
Diagnostico: ☐ Cambiar ☐ Reparar ☐ No Requiere

Escalones
Existe? ☒ Si ☐ No
Tipo Escalones: ☒ Escalones ☐ Ladrillos
Estado? ☐ Bueno ☐ Regular ☒ Malo
☐ Dobladis ☐ Fallan ☒ Conoidos
Diagnostico: ☒ Cambiar ☐ Reparar ☐ No Requiere

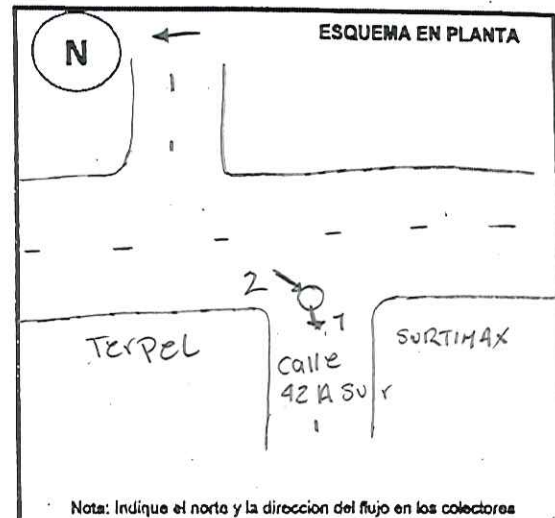
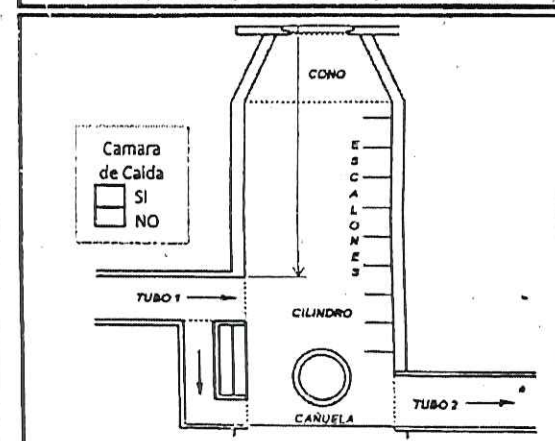
Cono
Existe? ☒ Si ☐ No
Estado? ☐ Bueno ☒ Regular ☐ Malo
☒ Grietas ☐ Partido ☐ Hundido
Diagnostico: ☐ Cambiar ☐ Reparar ☐ No Requiere

Cilindro
Material: ☒ Mamposteria ☐ Concreto ☐ GRP
Estado? ☐ Bueno ☒ Regular ☐ Malo
☐ Grietas ☐ Partido ☐ Huecos
☒ Sin Pañete ☐ Otro Cual?
Diagnostico: ☐ Cambiar ☐ Reparar ☐ No Requiere

Escalones
Existe? ☒ Si ☐ No
Tipo Escalones: ☒ Escalones ☐ Ladrillos
Estado? ☐ Bueno ☒ Regular ☐ Malo
☐ Dobladis ☒ Fallan ☒ Corridos
Diagnostico: ☒ Cambiar ☐ Reparar ☐ No Requiere

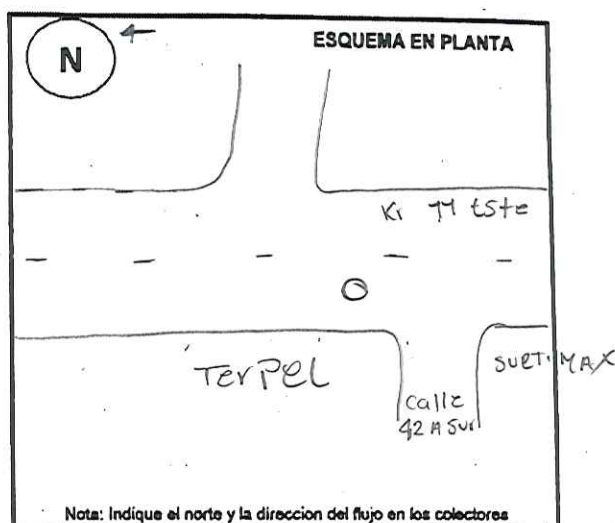
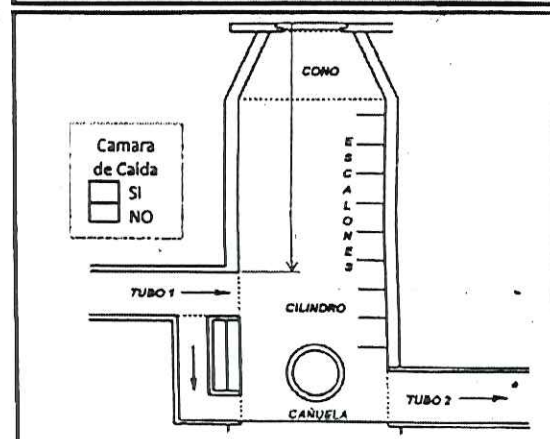
Cono
Existe? ☒ Si ☐ No
Estado? ☐ Bueno ☐ Regular ☒ Malo
☒ Grietas ☐ Partido ☐ Hundido
Diagnostico: ☐ Cambiar ☐ Reparar ☐ No Requiere

Cilindro
Material: ☒ Mamposteria ☐ Concreto ☐ GRP
Estado? ☐ Bueno ☐ Regular ☒ Malo
☐ Grietas ☐ Partido ☐ Huecos
☐ Sin Pañete ☐ Otro Cual?
Diagnostico: ☐ Cambiar ☐ Reparar ☐ No Requiere

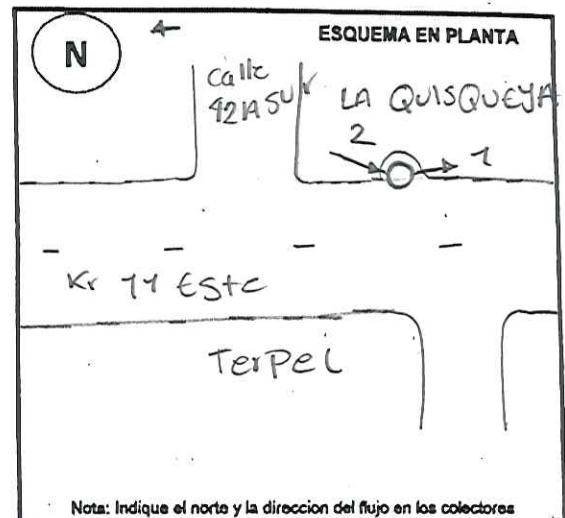
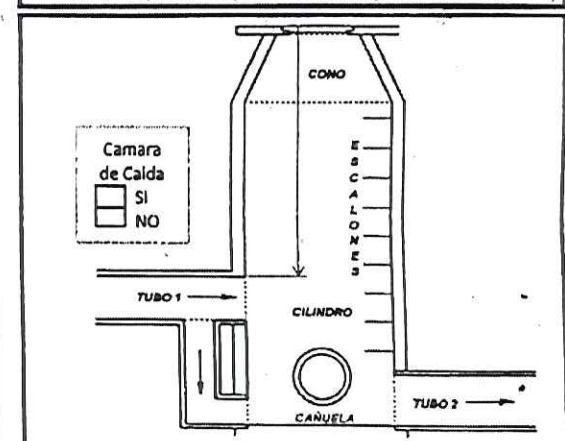
Observaciones: pozo fuera de servicio

Escalones
Existe? ☒ Si ☐ No
Tipo Escalones: ☒ Escalones ☐ Ladrillos
Estado? ☐ Bueno ☐ Regular ☒ Malo
☐ Dobladros ☒ Faltan ☒ Corridos
Diagnostico: ☒ Cambiar ☐ Reparar ☐ No Requiere

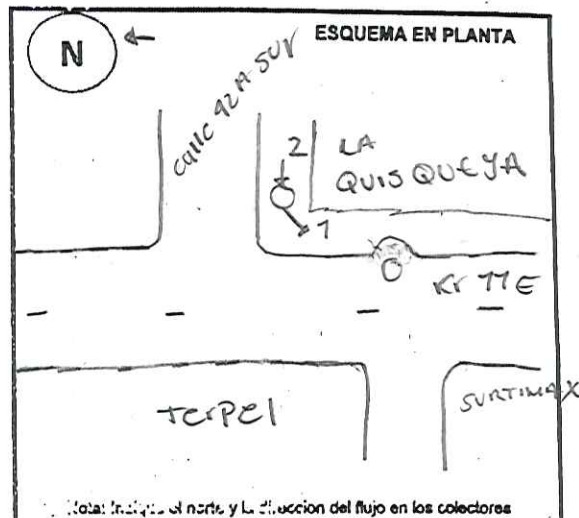
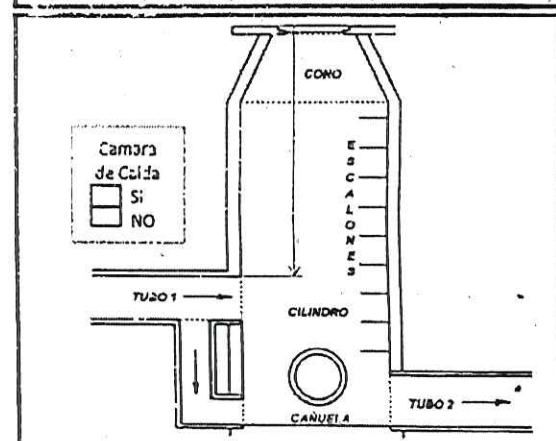
Cono
 Existe? ☒ Si ☐ No
 Estado? ☐ Bueno ☒ Regular ☐ Malo
☒ Grietas ☐ Partido ☐ Hundido
 Diagnostico: ☐ Cambiar ☐ Reparar ☐ No Requiere

Cilindro
 Material: ☒ Mamposteria ☐ Concreto ☐ GRP
 Estado? ☐ Bueno ☒ Regular ☐ Malo
☒ Grietas ☐ Partido ☐ Huecos
☒ Sin Pañete ☐ Otro Cual?
 Diagnostico: ☐ Cambiar ☐ Reparar ☐ No Requiere

Escalones
 Existe? ☒ Si ☐ No
 Tipo Escalones: ☒ Escalones ☐ Ladrillos
 Estado? ☐ Bueno ☒ Regular ☐ Malo
☐ Dobladros ☐ Faltan ☒ Conciños
 Diagnostico: ☒ Cambiar ☐ Reparar ☐ No Requiere

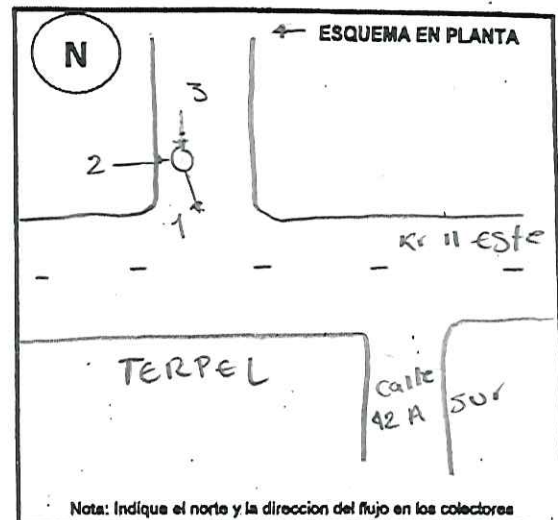
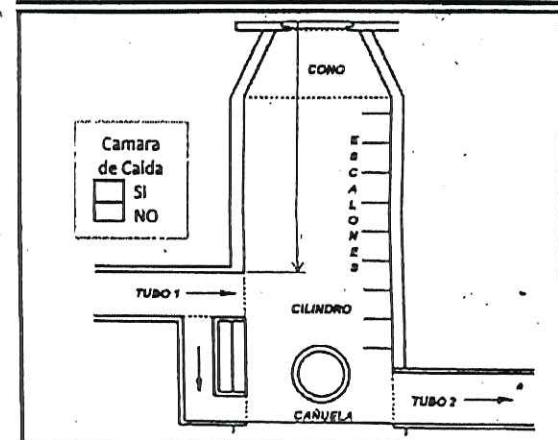
Escalones
 Existe? ☒ Si ☐ No
 Tipo Escalones: ☒ Escalones ☐ Ladrillos
 Estado? ☐ Bueno ☐ Regular ☒ Malo
☐ Dobladis ☐ Faltan ☒ Corroidos
 Diagnostico: ☒ Cambiar ☐ Reparar ☐ No Requiere

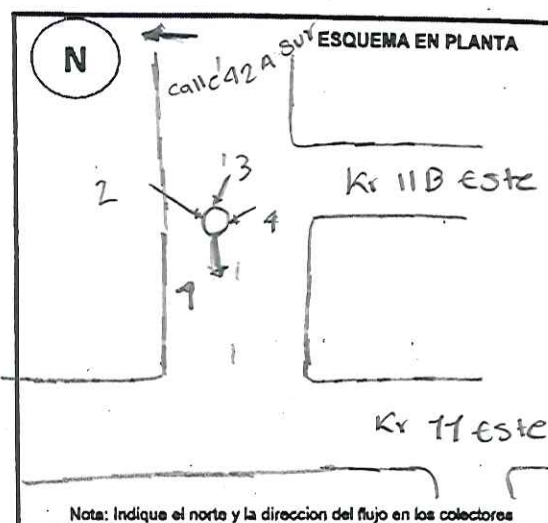
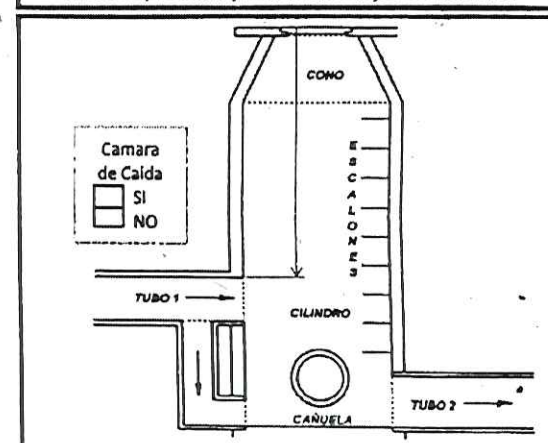
Cono
 Existe? ☒ Si ☐ No
 Estado? ☐ Bueno ☐ Regular ☒ Malo
☐ Grietas ☒ Partido ☐ Hundido
 Diagnostico: ☐ Cambiar ☐ Reparar ☐ No Requiere

Cilindro
 Material: ☒ Mamposteria ☐ Concreto ☐ GRP
 Estado? ☒ Bueno ☐ Regular ☐ Malo
☒ Grietas ☐ Partido ☐ Huecos
☐ Sin Pañete ☐ Otro Cual?
 Diagnostico: ☐ Cambiar ☐ Reparar ☒ No Requiere

Escalones
 Existe? ☒ Si ☐ No
 Tipo Escalones: ☒ Escalones ☐ Ladrillos
 Estado? ☐ Bueno ☐ Regular ☒ Malo
☐ Dobladillos ☐ Faltan ☒ Corridos
 Diagnostico: ☒ Cambiar ☐ Reparar ☐ No Requiere

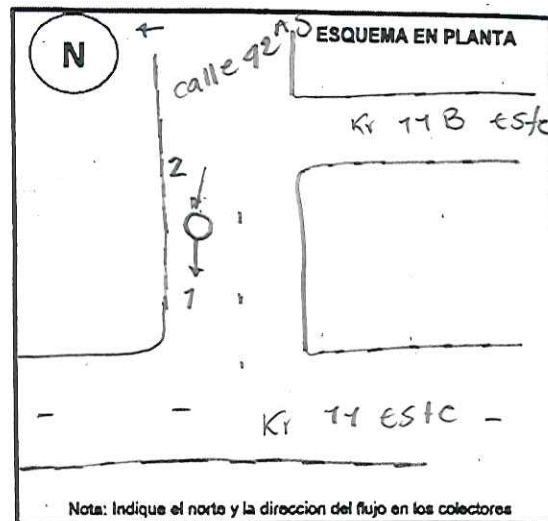
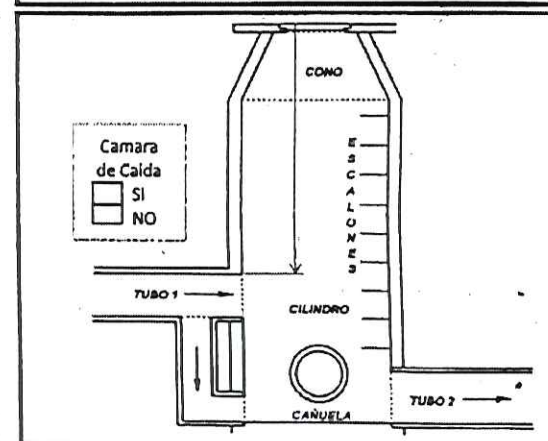
Cono
 Existe? ☒ Si ☐ No
 Estado? ☐ Bueno ☐ Regular ☒ Malo
☐ Grietas ☒ Partido ☐ Hundido
 Diagnostico: ☐ Cambiar ☐ Reparar ☐ No Requiere

Escalones
 Existe? ☒ Si ☐ No
 Tipo Escalones: ☒ Escalones ☐ Ladrillos
 Estado? ☐ Bueno ☒ Regular ☐ Malo
☐ Dobladros ☐ Faltan ☒ Corroidos
 Diagnostico: ☐ Cambiar ☐ Reparar ☐ No Requiere

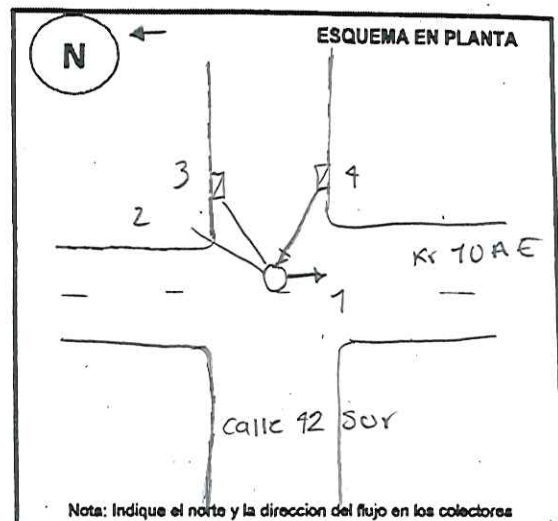
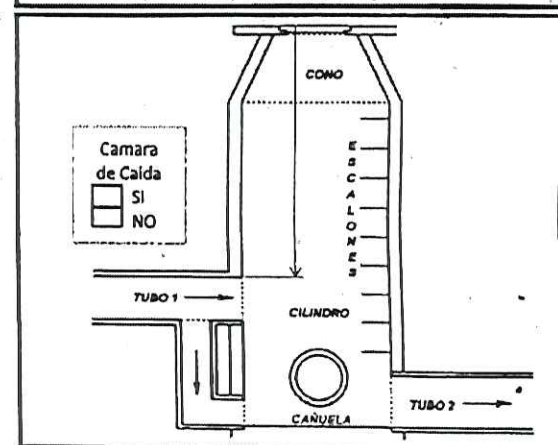
Nombre de la fotos: 701-3979 A 101-3982

Cilindro
Material: ☒ Mamposteria ☐ Concreto ☐ GRP
Estado? ☐ Bueno ☒ Regular ☐ Malo
☒ Grietas ☐ Partido ☐ Huecos
☐ Sin Pañete ☐ Otro Cual?
Diagnostico: ☐ Cambiar ☐ Reparar ☐ No Requiere

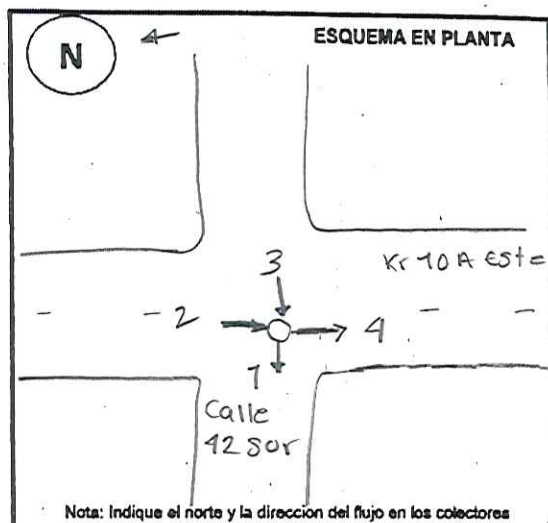
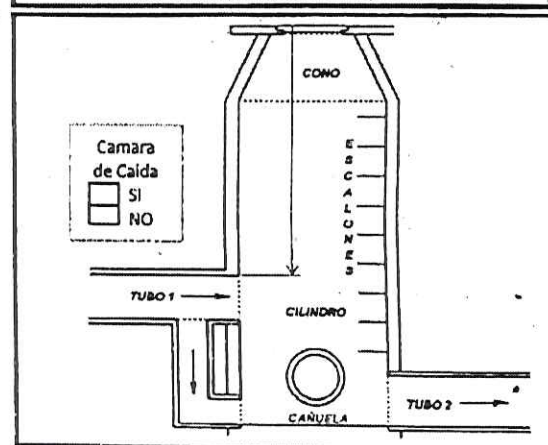
Observaciones: pozo lleno de basura

Cono
Existe? ☒ Si ☐ No
Estado? ☐ Bueno ☒ Regular ☐ Malo
☒ Grietas ☐ Partido ☐ Hundido
Diagnostico: ☐ Cambiar ☐ Reparar ☐ No Requiere

Cilindro
Material: ☒ Mamposteria ☐ Concreto ☐ GRP
Estado? ☐ Bueno ☒ Regular ☐ Malo
☒ Grietas ☐ Partido ☐ Huecos
☒ Sin Pañete ☐ Otro Cual?
Diagnostico: ☐ Cambiar ☐ Reparar ☐ No Requiere

Escalones
Existe? ☒ Si ☐ No
Tipo Escalones: ☒ Escalones ☐ Ladrillos
Estado? ☐ Bueno ☐ Regular ☒ Malo
☐ Dobladros ☐ Fallan ☒ Corroidos
Diagnostico: ☒ Cambiar ☐ Reparar ☐ No Requiere

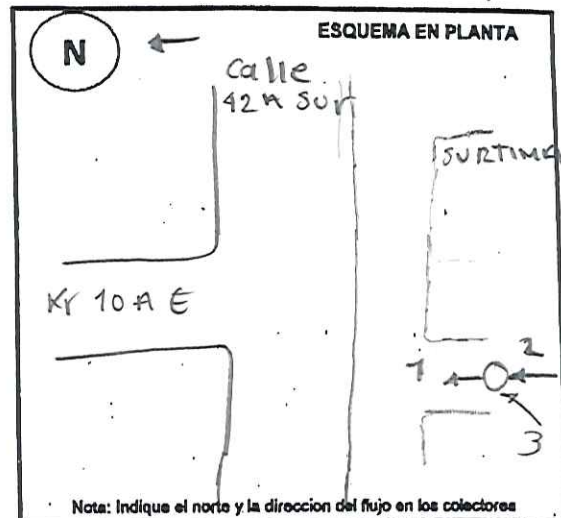
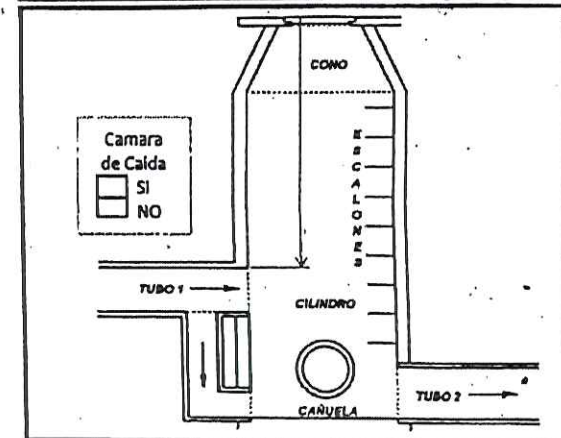
Observaciones: Pozo lleno de tierra

Estado Pozo
 Estado? ☐ Infiltracion ☒ Represado ☐ Con basura
☐ Ralces ☐ Fuera de Servicio ☐ Lleno de tierra

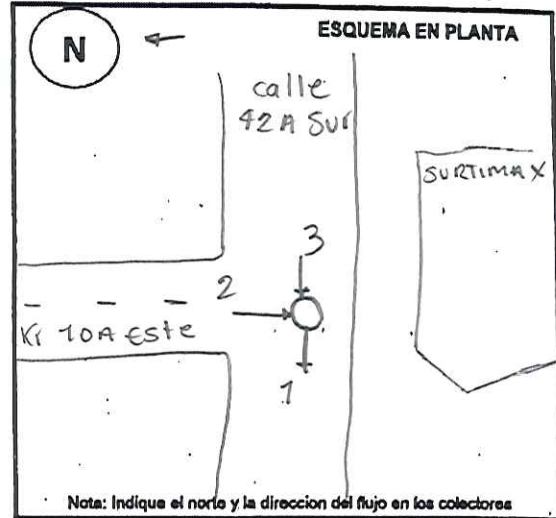
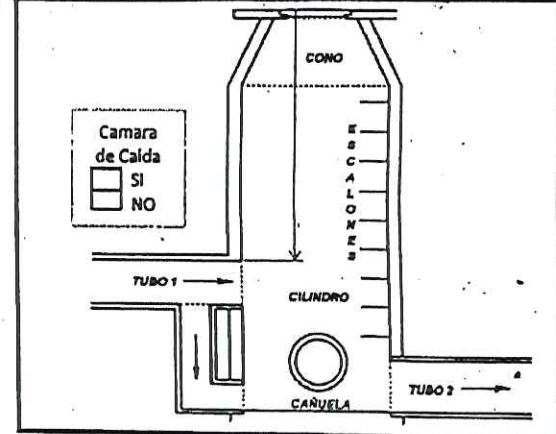
Escalones
 Existe? ☒ Si ☐ No
 Tipo Escalones: ☒ Escalones ☐ Ladrillos
 Estado? ☐ Bueno ☐ Regular ☒ Malo
☐ Dobladros ☐ Faltan ☒ Corroidos
 Diagnostico: ☒ Cambiar ☐ Reparar ☐ No Requiere
