PROYECTO CABLE SAN CRISTOBAL
REGISTRO FOTOGRÁFICO DEL INVENTARIO DE REDES HIDRAULICAS

FORMATO DE INSPECCION DE POZOS

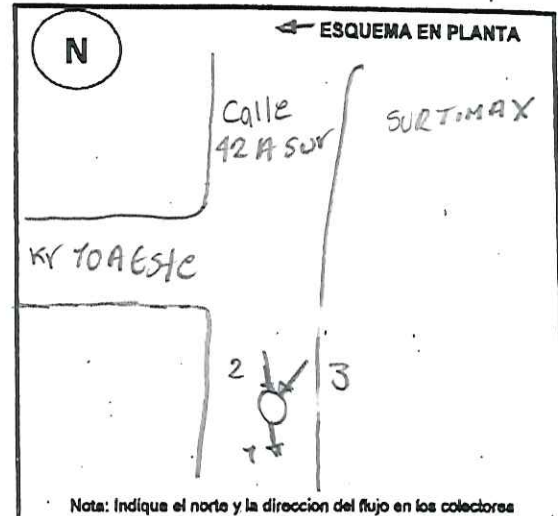
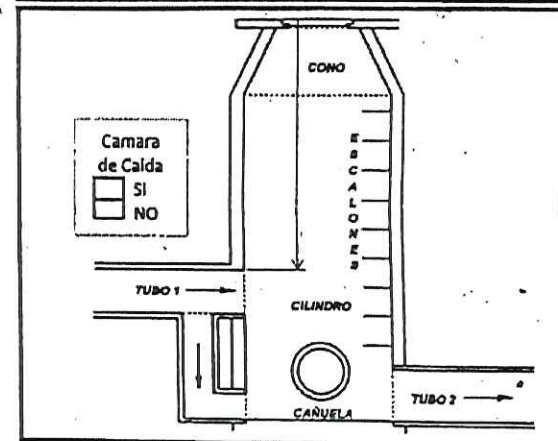
Nombre de la fotos: 101-4019 A 101-4022

Tapa
 Existe? ☒ Si ☐ No
 Tipo de Tapa: ☒ Ferrocemento ☐ Concreto ☐ Hierro sin Bisagra
☐ Hierro con bisagra ☐ Tapa Seguridad ☐ Tapa en fibra
 Estado? ☒ Bueno ☐ Regular ☐ Malo
 Diagnóstico: ☐ Cambiar ☐ Reparar ☒ No Requiere

Cono
 Existe? ☒ Si ☐ No
 Estado? ☐ Bueno ☒ Regular ☐ Malo
☐ Grietas ☐ Partido ☐ Hundido
 Diagnóstico: ☐ Cambiar ☐ Reparar ☐ No Requiere

Cilindro
 Material: ☒ Mampostería ☐ Concreto ☐ GRP
 Estado? ☐ Bueno ☒ Regular ☐ Malo
☐ Grietas ☐ Partido ☐ Huecos
☐ Sin Pañete ☐ Otro Cual?
 Diagnóstico: ☐ Cambiar ☐ Reparar ☐ No Requiere

Cañuela
 Estado? ☒ Bueno ☐ Regular ☐ Malo
☐ Sedimentada ☐ Desgastada ☐ Socavacion
 Diagnóstico: ☐ Cambiar ☐ Reparar ☒ No Requiere

Escalones
 Existe? ☒ Si ☐ No
 Tipo Escalones: ☒ Escalones ☐ Ladrillos
 Estado? ☐ Bueno ☒ Regular ☐ Malo
☐ Dobladros ☐ Faltan ☒ Corridos
 Diagnóstico: ☐ Cambiar ☐ Reparar ☐ No Requiere

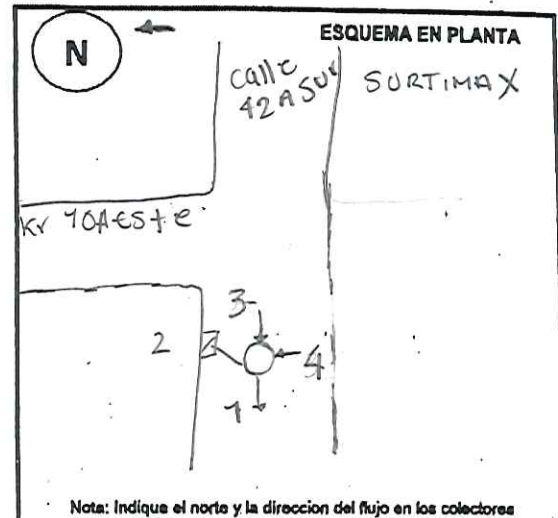
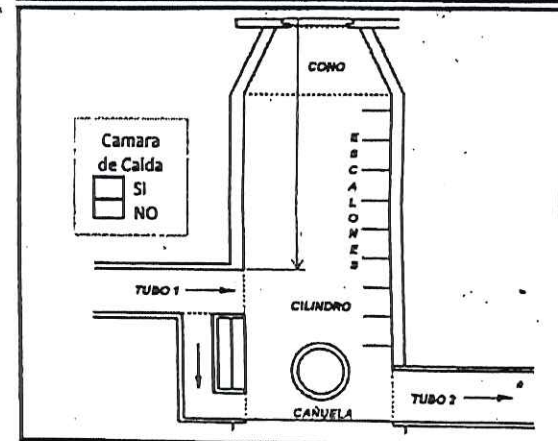
Nombre de la fotos: 101-4023 A 101-4026

Tapa
 Existe? ☒ Si ☐ No
 Tipo de Tapa: ☒ Ferrocemento ☐ Concreto ☐ Hierro sin Bisagra
☐ Hierro con bisagra ☐ Tapa Seguridad ☐ Tapa en fibra
 Estado? ☒ Bueno ☐ Regular ☐ Malo
 Diagnostico: ☐ Cambiar ☐ Reparar ☒ No Requiere

Cono
 Existe? ☒ Si ☐ No
 Estado? ☐ Bueno ☒ Regular ☐ Malo
☒ Grietas ☐ Partido ☐ Hundido
 Diagnostico: ☐ Cambiar ☐ Reparar ☐ No Requiere

Cilindro
 Material: ☒ Mamposteria ☐ Concreto ☐ GRP
 Estado? ☒ Bueno ☐ Regular ☐ Malo
☒ Grietas ☐ Partido ☐ Huecos
☐ Sin Pañete ☐ Otro Cual?
 Diagnostico: ☐ Cambiar ☐ Reparar ☒ No Requiere

Cañuela
 Estado? ☒ Bueno ☐ Regular ☐ Malo
☐ Sedimentada ☐ Desgastada ☐ Socavacion
 Diagnostico: ☐ Cambiar ☐ Reparar ☒ No Requiere

Escalones
 Existe? ☒ Si ☐ No
 Tipo Escalones: ☒ Escalones ☐ Ladrillos
 Estado? ☐ Bueno ☒ Regular ☐ Malo
☐ Dobladros ☐ Fallan ☒ Corridos
 Diagnostico: ☐ Cambiar ☐ Reparar ☐ No Requiere

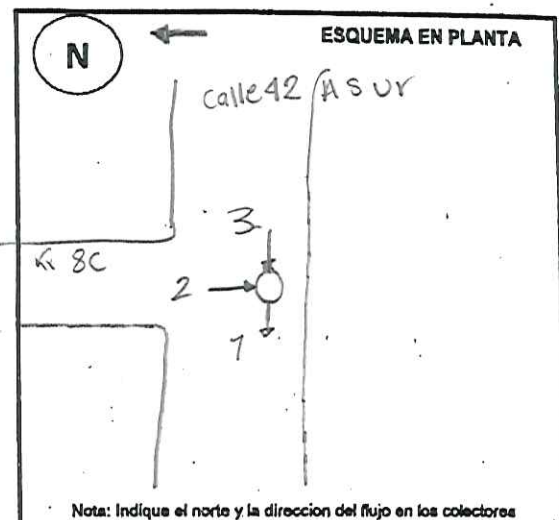
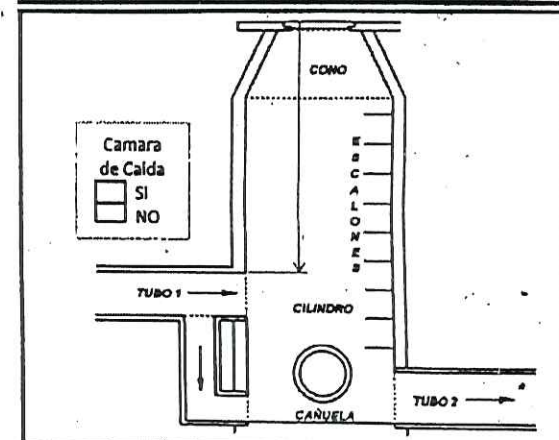
Nombre de la fotos: 101-4027 A 101-4030

Tapa
 Existe? ☒ Si ☐ No
 Tipo de Tapa: ☒ Ferrocemento ☐ Concreto ☐ Hierro sin Bisagra
☐ Hierro con bisagra ☐ Tapa Seguridad ☐ Tapa en fibra
 Estado? ☒ Bueno ☐ Regular ☐ Malo
 Diagnostico: ☒ Cambiar ☐ Reparar ☒ No Requiere

Cono
 Existe? ☒ Si ☐ No
 Estado? ☐ Bueno ☒ Regular ☐ Malo
☒ Grietas ☐ Partido ☐ Hundido
 Diagnostico: ☐ Cambiar ☐ Reparar ☐ No Requiere

Cilindro
 Material: ☒ Mamposteria ☐ Concreto ☐ GRP
 Estado? ☒ Bueno ☐ Regular ☐ Malo
☐ Grietas ☐ Partido ☐ Huecos
☒ Sin Pañete ☐ Otro Cual?
 Diagnostico: ☐ Cambiar ☐ Reparar ☐ No Requiere

Canchales
 Estado? ☒ Bueno ☐ Regular ☐ Malo
☐ Sedimentada ☐ Desgastada ☐ Socavacion
 Diagnostico: ☐ Cambiar ☐ Reparar ☒ No Requiere

Escalones
 Existe? ☒ Si ☐ No
 Tipo Escalones: ☒ Escalones ☐ Ladrillos
 Estado? ☐ Bueno ☒ Regular ☐ Malo
☐ Dobladis ☒ Falta ☒ Corridos
 Diagnostico: ☐ Cambiar ☒ Reparar ☐ No Requiere

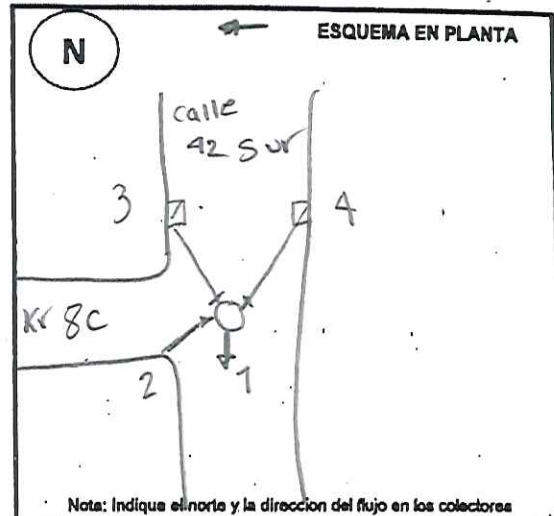
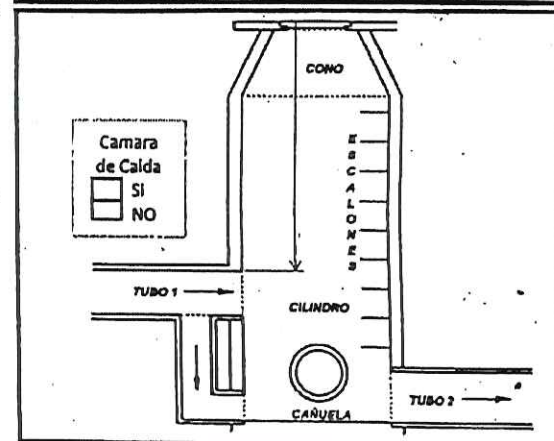
Nombre de la fotos: 101-4031 A 101-4034

Cono
 Existe? ☒ Si ☐ No
 Estado? ☐ Bueno ☒ Regular ☐ Malo
☒ Grietas ☐ Partido ☐ Hundido
 Diagnostico: ☐ Cambiar ☐ Reparar ☐ No Requiere

Cilindro
 Material: ☒ Mamposteria ☐ Concreto ☐ GRP
 Estado? ☒ Bueno ☐ Regular ☐ Malo
☐ Grietas ☐ Partido ☐ Huecos
☐ Sin Pañete ☐ Otro Cual?
 Diagnostico: ☐ Cambiar ☐ Reparar ☒ No Requiere

Cañuela
 Estado? ☒ Bueno ☐ Regular ☐ Malo
☐ Sedimentada ☐ Desgastada ☐ Socavacion
 Diagnostico: ☐ Cambiar ☐ Reparar ☒ No Requiere

Escalones
 Existe? ☒ Si ☐ No
 Tipo Escalones: ☒ Escalones ☐ Ladrillos
 Estado? ☒ Bueno ☐ Regular ☐ Malo
☐ Dobladillos ☐ Fallan ☐ Corridos
 Diagnostico: ☐ Cambiar ☐ Reparar ☒ No Requiere

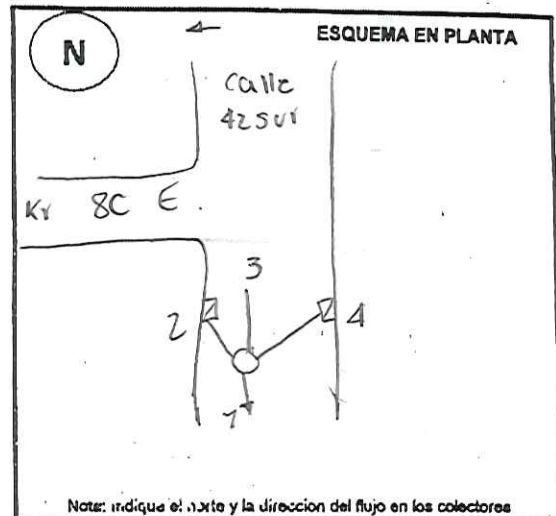
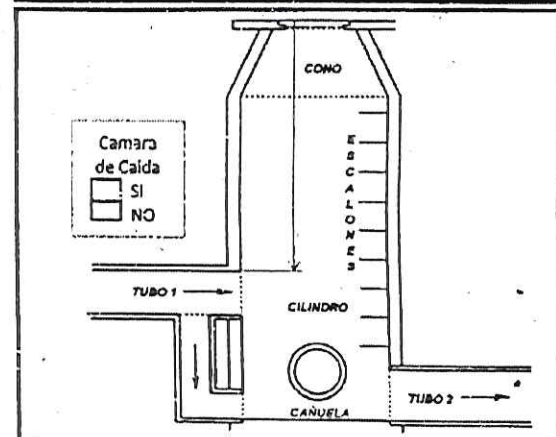
Nombre de la fotos: 101-9035 A: 101-9038

Tapa
Existe? ☒ Si ☐ No
Tipo de Tapa: ☐ Ferrocemento ☐ Concreto ☐ Hierro sin Bisagra
☐ Hierro con bisagra ☐ Tapa Segurizada ☒ Tapa en fibra
Estado? ☒ Bueno ☐ Regular ☐ Malo
Diagnostico: ☐ Cambiar ☐ Reparar ☒ No Requiere

Cono
Existe? ☒ Si ☐ No
Estado? ☐ Bueno ☒ Regular ☐ Malo
☒ Grietas ☐ Partido ☐ Hundido
Diagnostico: ☐ Cambiar ☐ Reparar ☐ No Requiere

Cilindro
Material: ☒ Mamposteria ☐ Concreto ☐ GRP
Estado? ☒ Bueno ☐ Regular ☐ Malo
☒ Grietas ☐ Partido ☐ Huecos
☒ Sin Pañete ☐ Otro Cual?
Diagnostico: ☐ Cambiar ☐ Reparar ☐ No Requiere

Cañuela
Estado? ☐ Bueno ☒ Regular ☐ Malo
☒ Sedimentada ☐ Desgastada ☐ Socavacion
Diagnostico: ☐ Cambiar ☐ Reparar ☐ No Requiere

Escalones
Existe? ☒ Si ☐ No
Tipo Escalones: ☒ Escalones ☐ Ladrillos
Estado? ☐ Bueno ☒ Regular ☐ Malo
☐ Dobladillo ☐ Faltan ☒ Corrosion
Diagnostico: ☐ Cambiar ☐ Reparar ☐ No Requiere

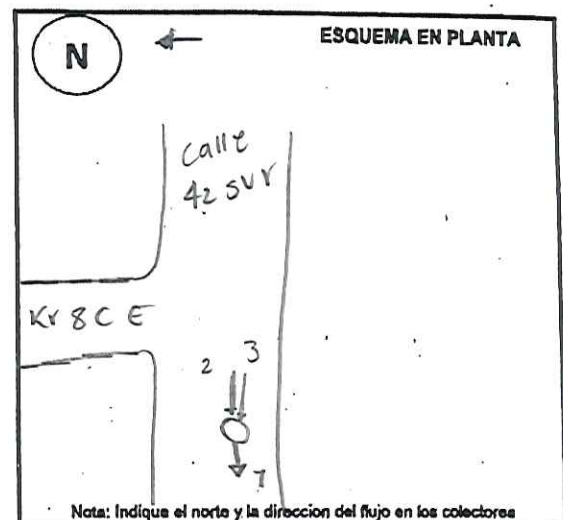
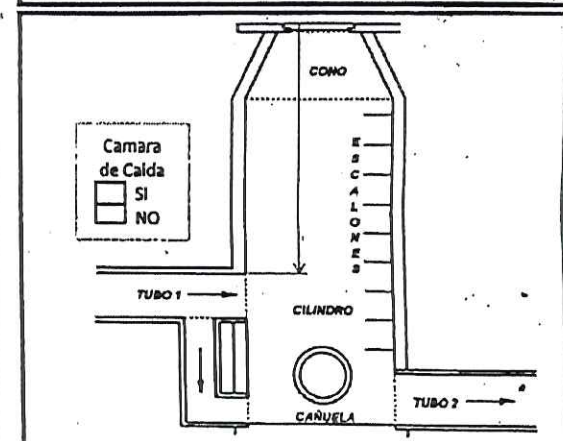
Nombre de la fotos: 101-4039 A 101-4042

Tapa
 Existe? ☒ Si ☐ No
 Tipo de Tapa: ☒ Ferrocemento ☐ Concreto ☐ Hierro sin Bisagra
☐ Hierro con bisagra ☐ Tapa Seguridad ☐ Tapa en fibra
 Estado? ☒ Bueno ☐ Regular ☐ Malo
 Diagnostico: ☐ Cambiar ☐ Reparar ☒ No Requiere

Cilindro
 Material: ☒ Mamposteria ☐ Concreto ☐ GRP
 Estado? ☐ Bueno ☒ Regular ☐ Malo
☐ Grietas ☐ Partido ☐ Huecos
☒ Sin Pañete ☐ Otro Cual?
 Diagnostico: ☐ Cambiar ☐ Reparar ☐ No Requiere

Cañuela
 Estado? ☒ Bueno ☐ Regular ☐ Malo
☐ Sedimentada ☐ Desgastada ☐ Socavacion
 Diagnostico: ☐ Cambiar ☐ Reparar ☒ No Requiere

Escalones
 Existe? ☒ Si ☐ No
 Tipo Escalones: ☒ Escalones ☐ Ladrillos
 Estado? ☒ Bueno ☐ Regular ☐ Malo
☐ Dobladis ☐ Fallan ☐ Corroidos
 Diagnostico: ☐ Cambiar ☐ Reparar ☐ No Requiere
