PROYECTO CABLE SAN CRISTOBAL
REGISTRO FOTOGRÁFICO DEL INVENTARIO DE REDES HIDRAULICAS

FORMATO DE INSPECCION DE POZOS

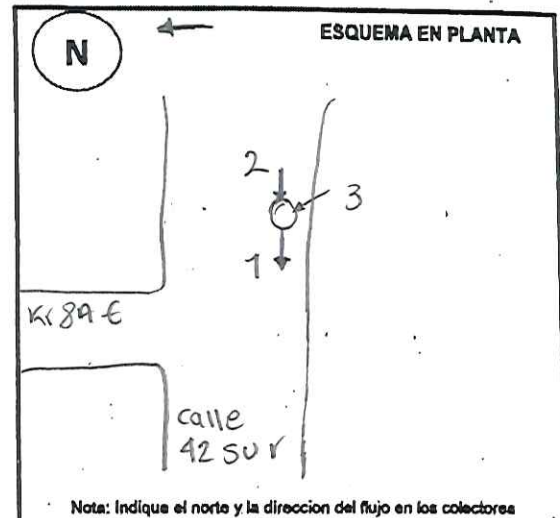
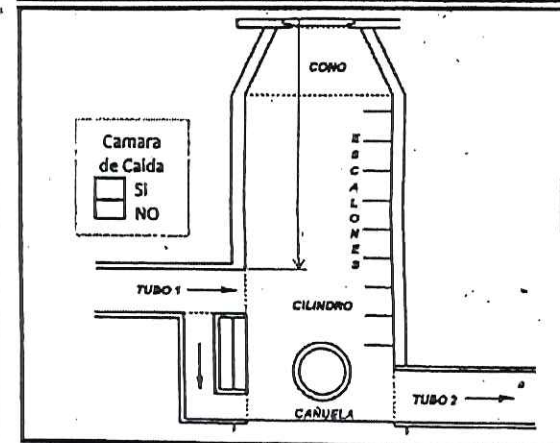
Fecha: 03-08-2021 Consecutivo: 3
 Direccion: Calle 42 sur # 8A-74 Este
 Levanto: Wendy Alvarez Payares
 Pozo Numero: CMP 13112
 Cota Rasante: 2822.03

Escalones
 Existe? ☒ Si ☐ No
 Tipo Escalones: ☒ Escalones ☐ Ladrillos
 Estado? ☐ Bueno ☒ Regular ☐ Malo
☐ Dobladis ☐ Fallan ☒ Corridos
 Diagnostico: ☐ Cambiar ☐ Reparar ☐ No Requiere

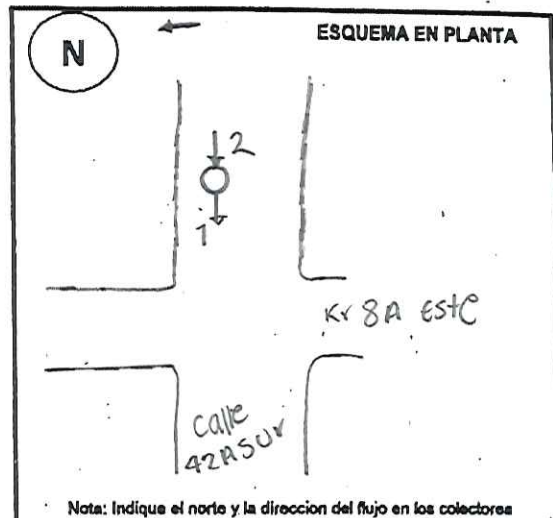
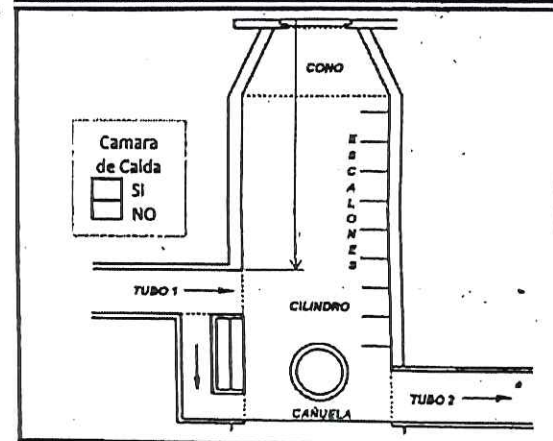
Fecha: 03-08-2021 Consecutivo: 4
 Dirección: Calle 42 Sur # 8A - 11 Este
 Levanto: Wendy Alvarado Payares
 Pozo Numero: PMP 39024
 Cota Rasante: 2821.71

Cañuela	<input type="checkbox"/> Bueno	<input checked="" type="checkbox"/> Regular	<input type="checkbox"/> Malo
Estado?	<input checked="" type="checkbox"/> Sedimentada	<input type="checkbox"/> Desgastada	<input type="checkbox"/> Socavacion
Diagnostico:	<input type="checkbox"/> Cambiar	<input type="checkbox"/> Reparar	<input type="checkbox"/> No Requiere

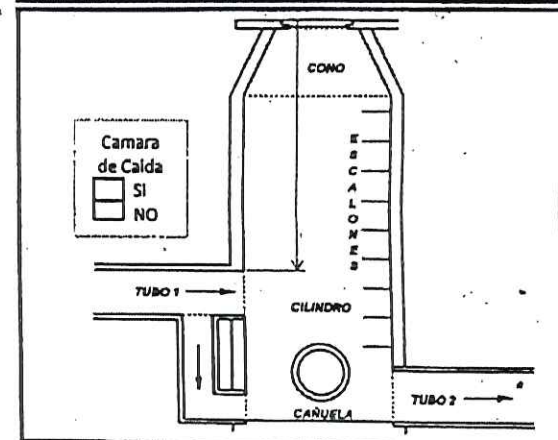
Fecha: 03-08-2021 Consecutivo: 5
 Dirección: calle 42 Sur # 8A-32 este
 Levanto: Wendy Alvarez Payares
 Pozo Numero: PM78283
 Cota Rasante: _____
 Tipo Sistema: ☒ Aguas Lluvias ☐ Aguas Residuales ☐ Combinado
 Tipo de Pozo: ☒ Pozo ☐ Camara ☐ Alivio

Cono
 Existe? ☒ Si ☐ No
 Estado? ☐ Bueno ☐ Regular ☒ Malo
☐ Grietas ☐ Partido ☐ Hundido
 Diagnóstico: ☐ Cambiar ☐ Reparar ☐ No Requiere

Observaciones: Pozo coimatado

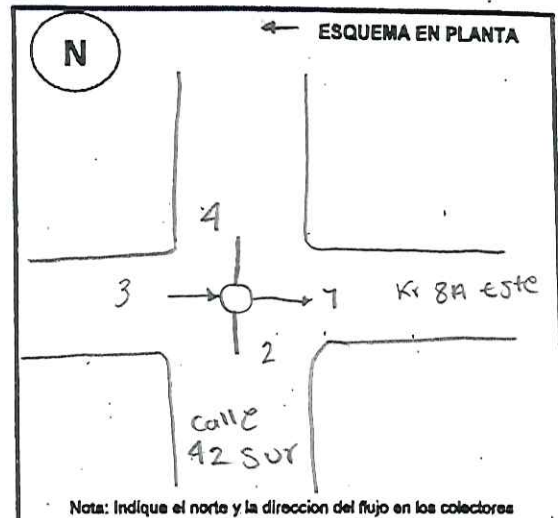
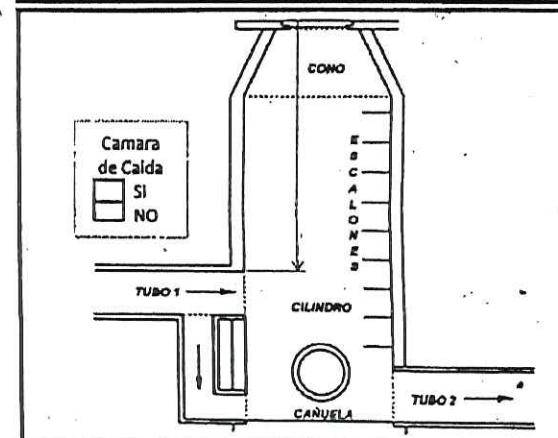
Fecha: 03-08-2021 Consecutivo: 6
 Dirección: Calle 42 Sur con Kr 8A Este
 Levanto: Wendy Alvarez Pagares
 Pozo Numero: CMP 131101
 Cota Rasante: 2819.36
 Tipo Sistema: ☐ Aguas Lluvias ☒ Aguas Residuales ☐ Combinado
 Tipo de Pozo: ☒ Pozo ☐ Camara ☐ Alivio

Cono
 Existe? ☒ Si ☐ No
 Estado? ☐ Bueno ☐ Regular ☒ Malo
☐ Grietas ☒ Partido ☐ Hundido
 Diagnostico: ☐ Cambiar ☐ Reparar ☐ No Requiere

Cilindro
 Material: ☒ Mamposteria ☐ Concreto ☐ GRP
 Estado? ☐ Bueno ☒ Regular ☐ Malo
☐ Grietas ☐ Partido ☐ Huecos
☒ Sin Pañete ☐ Otro Cual?
 Diagnostico: ☐ Cambiar ☐ Reparar ☐ No Requiere

Escalones
 Existe? ☒ Si ☐ No
 Tipo Escalones: ☒ Escalones ☐ Ladrillos
 Estado? ☐ Bueno ☒ Regular ☐ Malo
☐ Dobladis ☐ Faltan ☒ Corroidos
 Diagnostico: ☐ Cambiar ☐ Reparar ☐ No Requiere

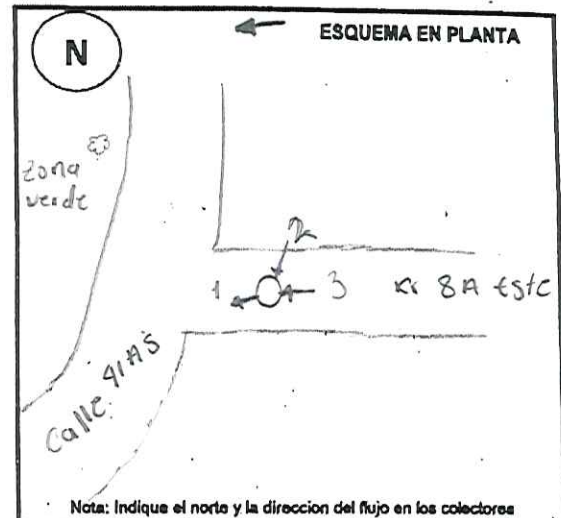
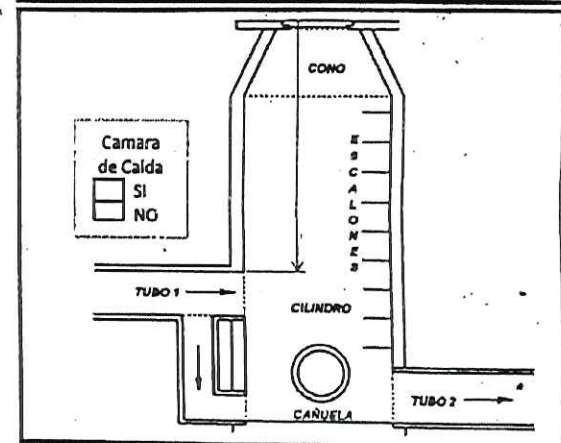
Nombre de la fotos: 101-4076 a 101-4079

Cono
 Existe? ☒ Si ☐ No
 Estado? ☐ Bueno ☐ Regular ☒ Malo
☒ Grietas ☒ Partido ☐ Hundido
 Diagnostico: ☐ Cambiar ☐ Reparar ☐ No Requiere

Estado Pozo
 Estado? ☐ Infiltracion ☒ Represado ☐ Con basura
☐ Raíces ☐ Fuera de Servicio ☐ Lleno de tierra

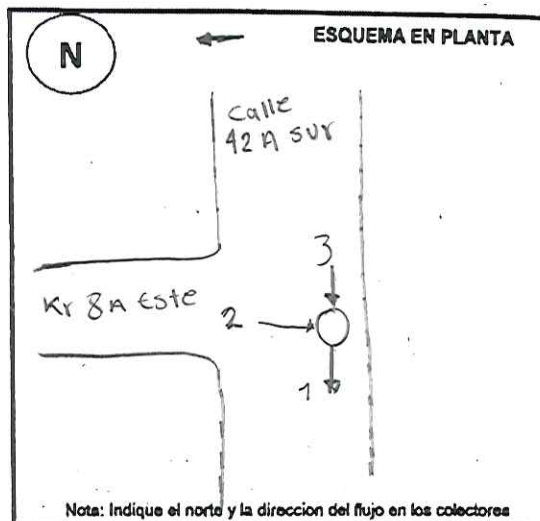
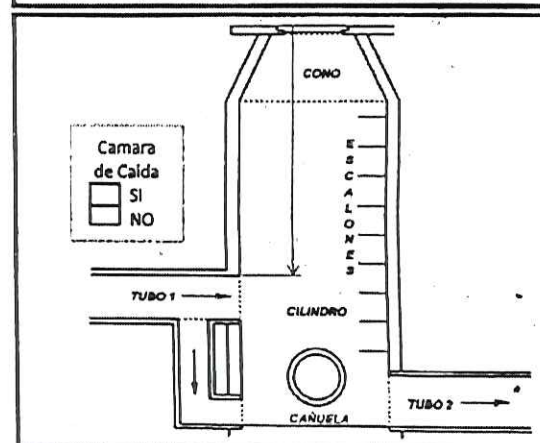
Cono
 Existe? ☒ Si ☐ No
 Estado? ☐ Bueno ☒ Regular ☐ Malo
☒ Grietas ☐ Partido ☐ Hundido
 Diagnostico: ☐ Cambiar ☐ Reparar ☐ No Requiere

Cilindro
 Material: ☒ Mamposteria ☐ Concreto ☐ GRP
 Estado? ☐ Bueno ☒ Regular ☐ Malo
☒ Grietas ☐ Partido ☐ Huecos
☐ Sin Pañete ☐ Otro Cual?
 Diagnostico: ☐ Cambiar ☐ Reparar ☐ No Requiere

Escalones
 Existe? ☒ Si ☐ No
 Tipo Escalones: ☒ Escalones ☐ Ladrillos
 Estado? ☐ Bueno ☒ Regular ☐ Malo
☐ Dobladados ☐ Faltan ☒ Corridos
 Diagnostico: ☐ Cambiar ☐ Reparar ☐ No Requiere

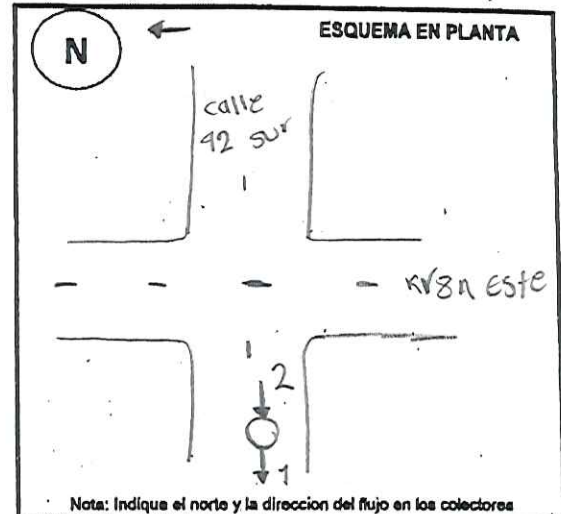
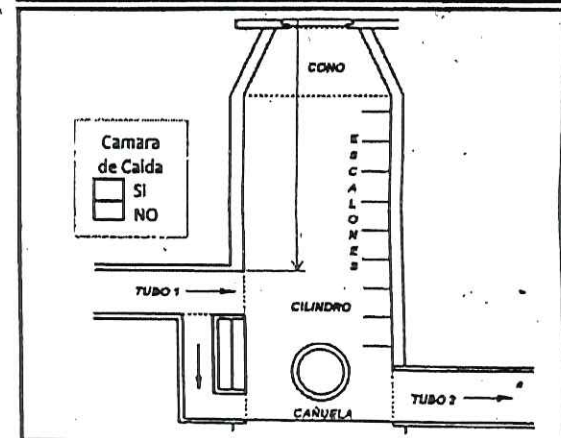
Cono
 Existe? ☒ Si ☐ No
 Estado? ☐ Bueno ☒ Regular ☐ Malo
☒ Grietas ☐ Partido ☐ Hundido
 Diagnostico: ☐ Cambiar ☐ Reparar ☐ No Requiere

Escalones
 Existe? ☒ Si ☐ No
 Tipo Escalones: ☒ Escalones ☐ Ladrillos
 Estado? ☐ Bueno ☒ Regular ☐ Malo
☐ Dobladros ☐ Fallan ☒ Corroidos
 Diagnostico: ☐ Cambiar ☐ Reparar ☐ No Requiere

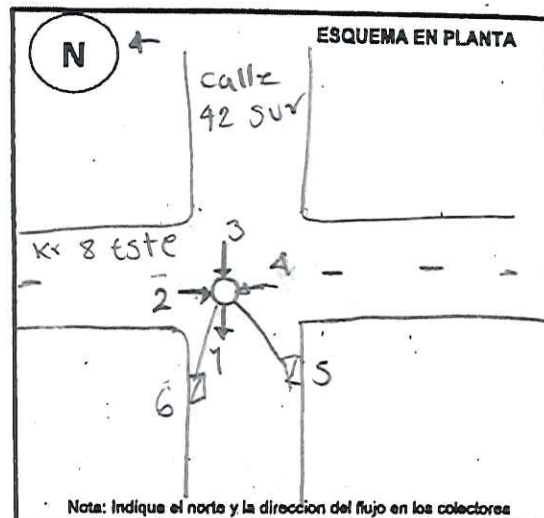
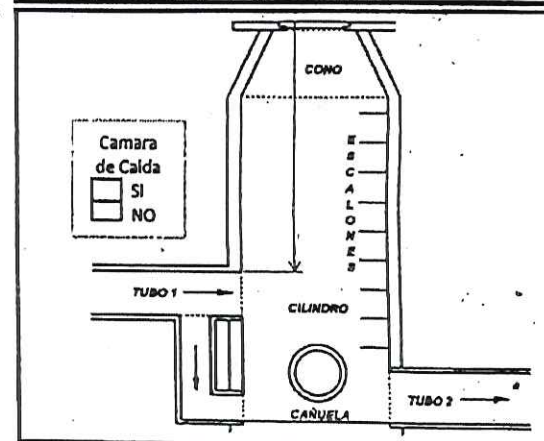
Nombre de la fotos: 101-4093 A 101-4096

Cono
 Existe? ☒ SI ☐ No
 Estado? ☐ Bueno ☒ Regular ☐ Malo
☒ Grietas ☐ Partido ☐ Hundido
 Diagnostico: ☐ Cambiar ☐ Reparar ☐ No Requiere

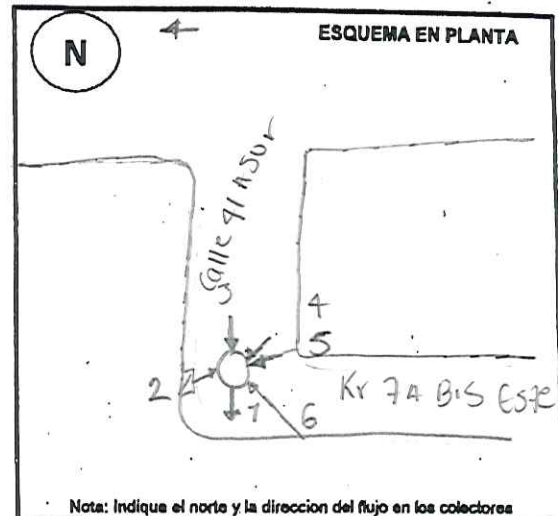
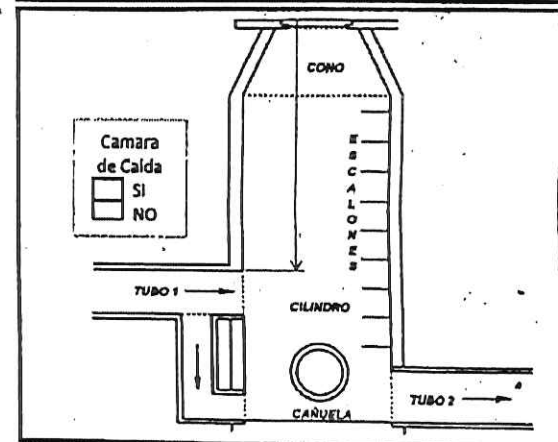
Nombre de la fotos: 101-4113 A 101-4116

Cono
Existe? ☒ Si ☒ No
Estado? ☐ Bueno ☒ Regular ☐ Malo
☒ Grietas ☐ Partido ☐ Hundido
Diagnostico: ☐ Cambiar ☐ Reparar ☐ No Requiere

Escalones
Existe? ☒ Si ☐ No
Tipo Escalones: ☒ Escalones ☐ Ladrillos
Estado? ☐ Bueno ☒ Regular ☐ Malo
☐ Dobladis ☒ Fallan ☐ Conditos
Diagnostico: ☐ Cambiar ☐ Reparar ☐ No Requiere
