PROYECTO CABLE SAN CRISTOBAL
REGISTRO FOTOGRÁFICO DEL INVENTARIO DE REDES HIDRAULICAS

FORMATO DE INSPECCION DE POZOS

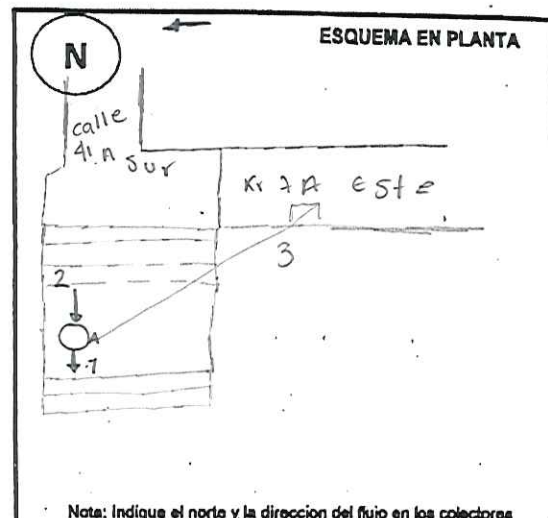
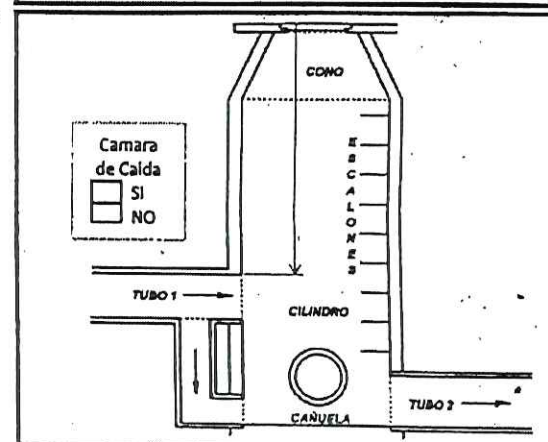
Nombre de la foto: 101-4117 A 101-4120

Cono
 Existe? ☒ Si ☐ No
 Estado? ☐ Bueno ☒ Regular ☐ Malo
☒ Grietas ☐ Partido ☐ Hundido
 Diagnóstico: ☐ Cambiar ☐ Reparar ☐ No Requiere

Cañuela
 Estado? ☐ Bueno ☒ Regular ☐ Malo
☒ Sedimentada ☒ Desgastada ☐ Socavación
 Diagnóstico: ☐ Cambiar ☐ Reparar ☐ No Requiere

Escalones
 Existe? ☒ Si ☐ No
 Tipo Escalones: ☒ Escalones ☐ Ladrillos
 Estado? ☐ Bueno ☐ Regular ☒ Malo
☐ Dobladillos ☐ Fallan ☒ Corridos
 Diagnóstico: ☒ Cambiar ☐ Reparar ☐ No Requiere

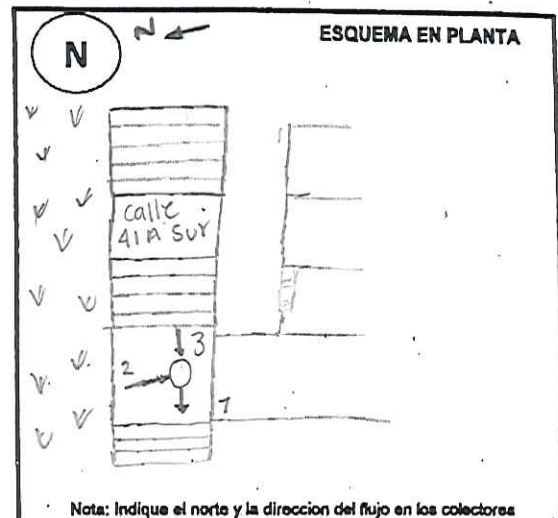
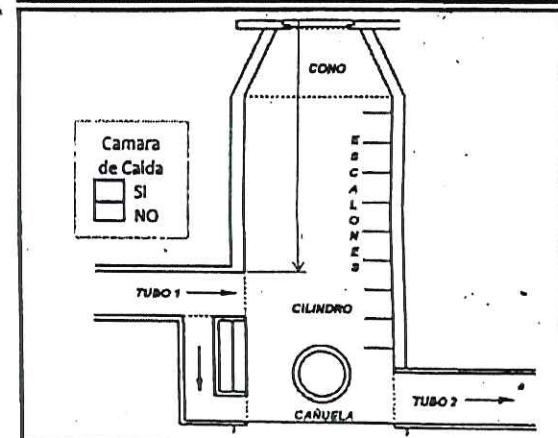
Nombre de la fotos: 101-4129 A 101-4132

Cono
 Existe? ☒ Si ☐ No
 Estado? ☐ Bueno ☒ Regular ☐ Malo
☒ Grietas ☐ Partido ☐ Hundido
 Diagnóstico: ☐ Cambiar ☐ Reparar ☐ No Requiere

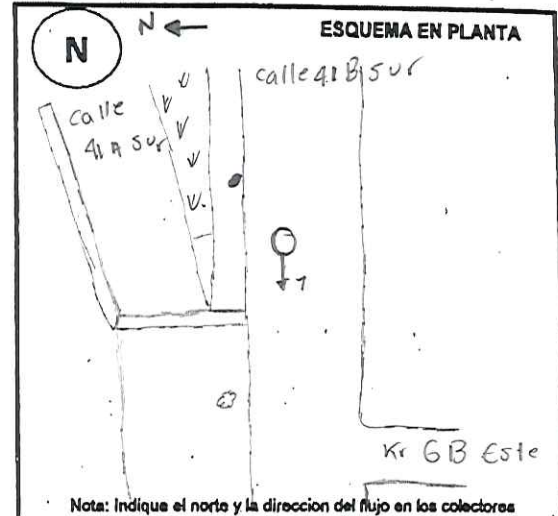
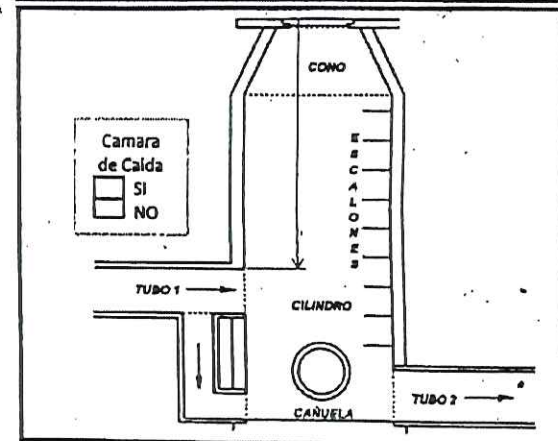
Cargue
 Existe? ☒ Si ☐ No
 Estado? ☐ Bueno ☒ Regular ☐ Malo
☒ Grietas ☐ Partido ☐ Hundido
 Diagnostico: ☐ Cambiar ☐ Reparar ☐ No Requiere

Cilindro
 Material: ☒ Mamposteria ☐ Concreto ☐ GRP
 Estado? ☐ Bueno ☒ Regular ☐ Malo
☒ Grietas ☐ Partido ☐ Huecos
☐ Sin Pañete ☐ Otro Cual?
 Diagnostico: ☐ Cambiar ☐ Reparar ☐ No Requiere

Escalones
 Existe? ☒ Si ☐ No
 Tipo Escalones: ☒ Escalones ☐ Ladrillos
 Estado? ☐ Bueno ☒ Regular ☐ Malo
☐ Dobladis ☐ Fallan ☒ Corridos
 Diagnostico: ☐ Cambiar ☒ Reparar ☐ No Requiere

Estado Pozo
 Estado? ☒ Infiltracion ☒ Represado ☒ Con basura
☐ Raices ☐ Fuera de Servicio ☒ Lleno de tierra

Observaciones: POZO REPRESADO NO SE observa la tubería de llegada

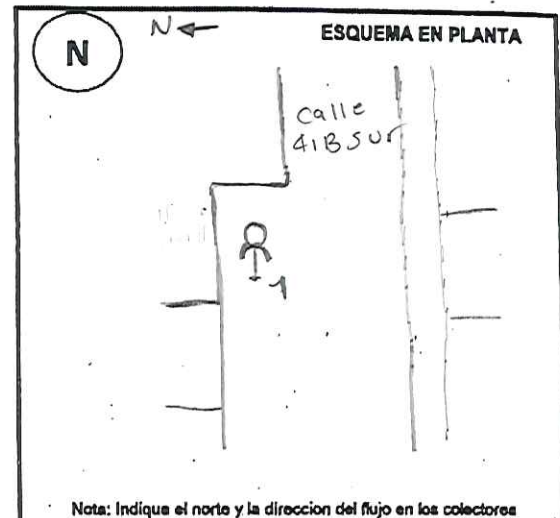
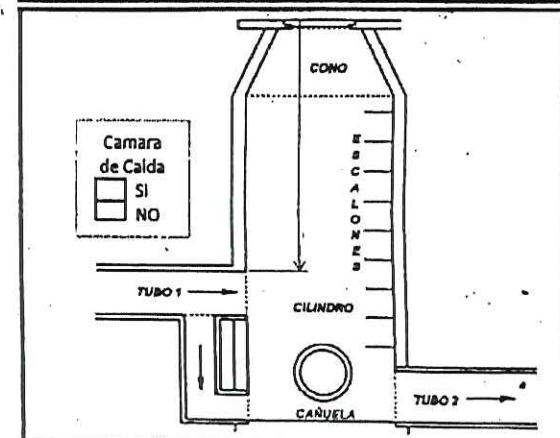
Nombre de la fotos: 101-4137 A 101-4140

Cono
 Existe? ☒ Si ☐ No
 Estado? ☐ Bueno ☐ Regular ☒ Malo
☒ Grietas ☐ Partido ☐ Hundido
 Diagnóstico: ☐ Cambiar ☐ Reparar ☐ No Requiere

Cilindro
 Material: ☒ Mampostería ☐ Concreto ☐ GRP
 Estado? ☐ Bueno ☒ Regular ☐ Malo
☐ Grietas ☐ Partido ☐ Huecos
☒ Sin Pañete ☐ Otro Cual?
 Diagnóstico: ☐ Cambiar ☐ Reparar ☐ No Requiere

Escalones
 Existe? ☒ Si ☐ No
 Tipo Escalones: ☒ Escalones ☐ Ladrillos
 Estado? ☐ Bueno ☐ Regular ☒ Malo
☐ Dobladillo ☐ Faltan ☐ Corrodos
 Diagnóstico: ☐ Cambiar ☐ Reparar ☐ No Requiere

Estado Pozo
 Estado? ☒ Infiltración ☒ Represado ☒ Con basura
☐ Raíces ☐ Fuera de Servicio ☐ Lleno de tierra

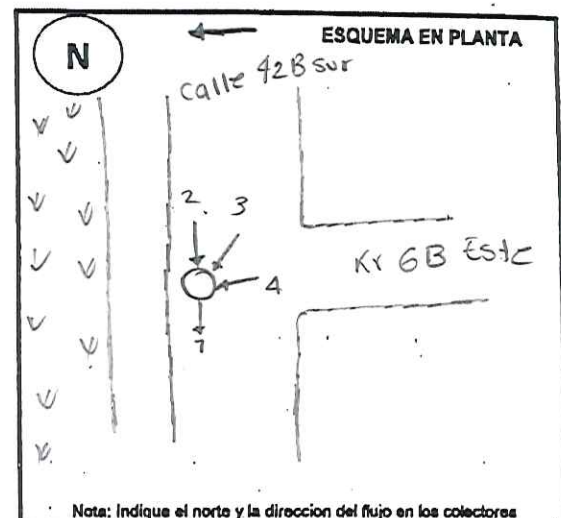
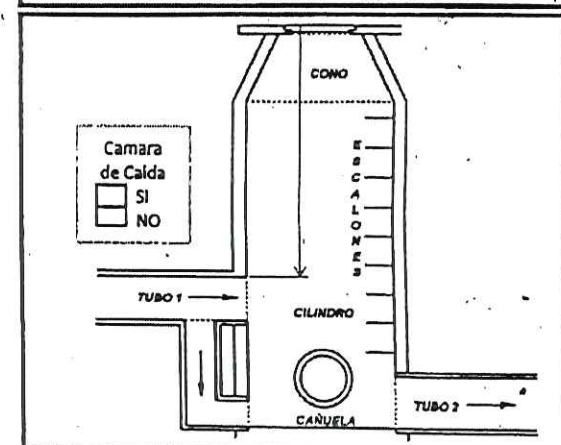
Nombre de la fotos: 101-4141 A 101-4144

Cono
 Existe? ☒ Si ☐ No
 Estado? ☒ Bueno ☒ Regular ☐ Malo
☒ Grietas ☐ Partido ☐ Hundido
 Diagnostico: ☐ Cambiar ☐ Reparar ☐ No Requiere

Cilindro
 Material: ☒ Mamposteria ☐ Concreto ☐ GRP
 Estado? ☒ Bueno ☐ Regular ☐ Malo
☐ Grietas ☐ Partido ☐ Huecos
☒ Sin Pañete ☐ Otro Cual? _____
 Diagnostico: ☐ Cambiar ☐ Reparar ☐ No Requiere

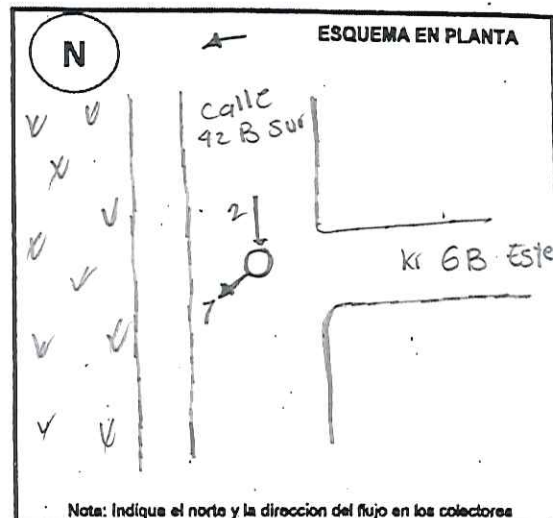
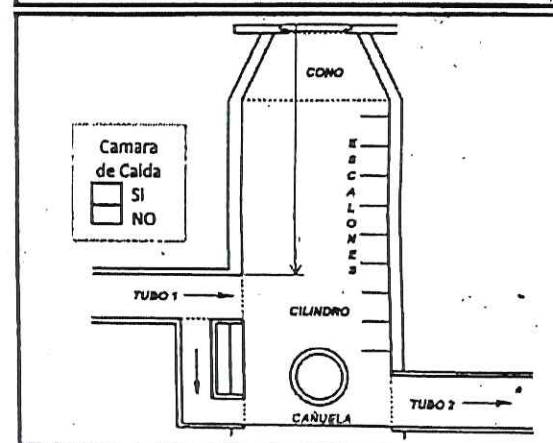
Nombre de la fotos: 101-4145 A 101-4148

Cono
 Existe? ☒ Si ☐ No
 Estado? ☐ Bueno ☒ Regular ☐ Malo
☒ Grietas ☐ Partido ☐ Hundido
 Diagnóstico: ☐ Cambiar ☐ Reparar ☐ No Requiere

Escalones
 Existe? ☒ Si ☐ No
 Tipo Escalones: ☒ Escalones ☐ Ladrillos
 Estado? ☐ Bueno ☐ Regular ☒ Malo
☐ Dobladis ☒ Fallan ☒ Corridos
 Diagnóstico: ☒ Cambiar ☐ Reparar ☐ No Requiere

Estado Pozo
 Estado? ☐ Infiltración ☒ Represado ☐ Con basura
☐ Raíces ☐ Fuera de Servicio ☐ Llamo de tierra

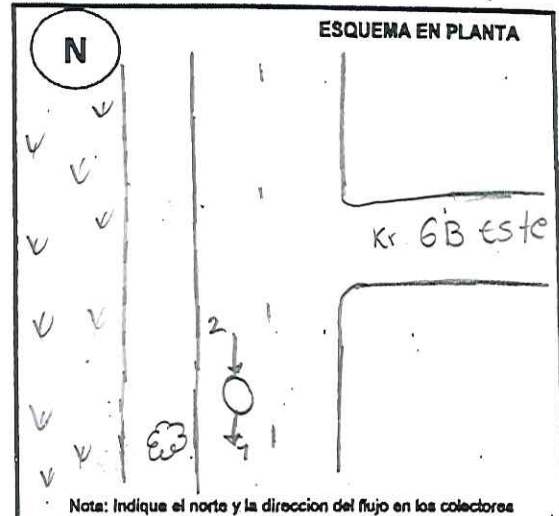
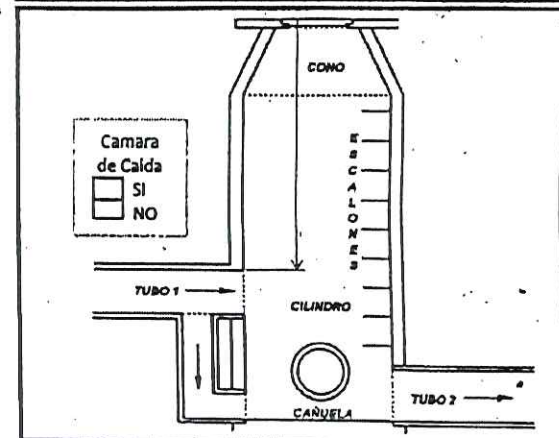
Nombre de la foto: 101-4149 A 101-4152

Cono
 Existe? ☒ Si ☐ No
 Estado? ☐ Bueno ☒ Regular ☐ Malo
☒ Grietas ☐ Partido ☐ Hundido
 Diagnóstico: ☐ Cambiar ☐ Reparar ☐ No Requiere

Cilindro
 Material: ☒ Mampostería ☐ Concreto ☐ GRP
 Estado? ☒ Bueno ☐ Regular ☐ Malo
☐ Grietas ☐ Partido ☐ Huecos
☒ Sin Pañete ☐ Otro Cual?
 Diagnóstico: ☐ Cambiar ☐ Reparar ☐ No Requiere

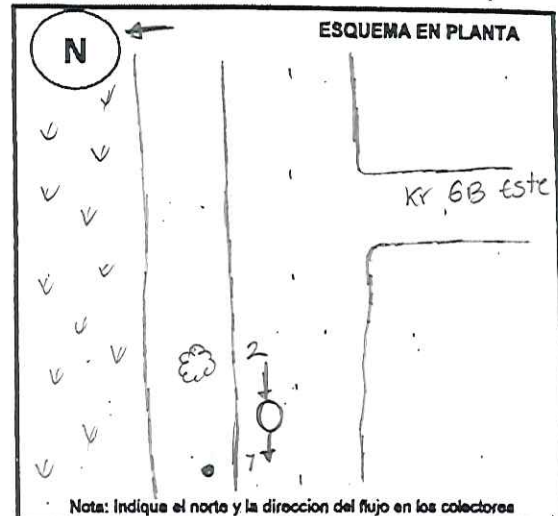
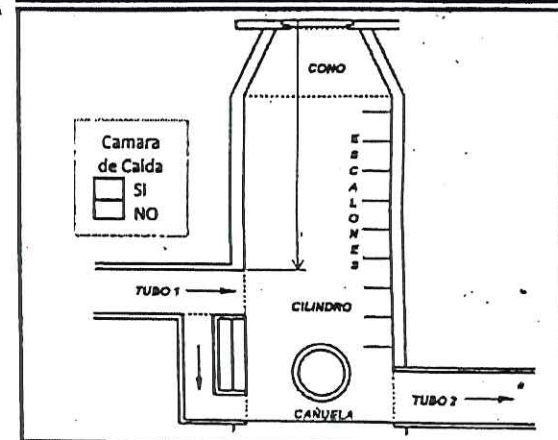
Nombre de la fotos: 101-4153 A 101-4156

Estado Pozo
 Estado? ☐ Infiltracion ☐ Represado ☐ Con basura
☒ Raíces ☐ Fuera de Servicio ☐ Lleno de tierra

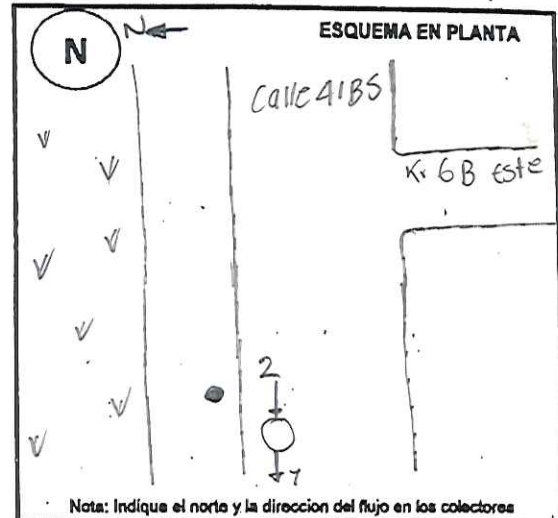
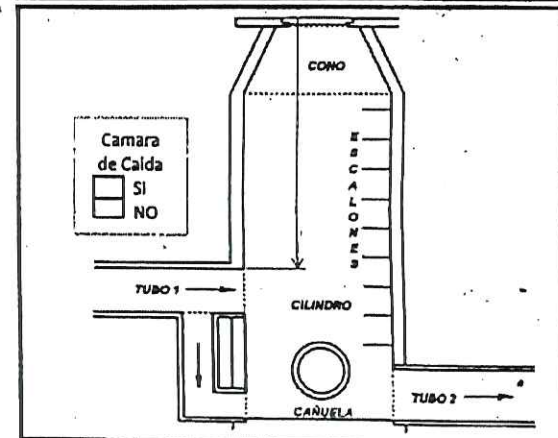
Nombre de la fotos: 101-4157 A 101-4160

Cono
 Existe? ☒ Si ☐ No
 Estado? ☐ Bueno ☒ Regular ☐ Malo
☒ Grietas ☐ Partido ☐ Hundido
 Diagnóstico: ☐ Cambiar ☐ Reparar ☐ No Requiere

Escalones
 Existe? ☒ Si ☐ No
 Tipo Escalones: ☒ Escalones ☐ Ladrillos
 Estado? ☐ Bueno ☐ Regular ☒ Malo
☐ Dobladis ☐ Fallan ☒ Corridos
 Diagnóstico: ☒ Cambiar ☐ Reparar ☐ No Requiere

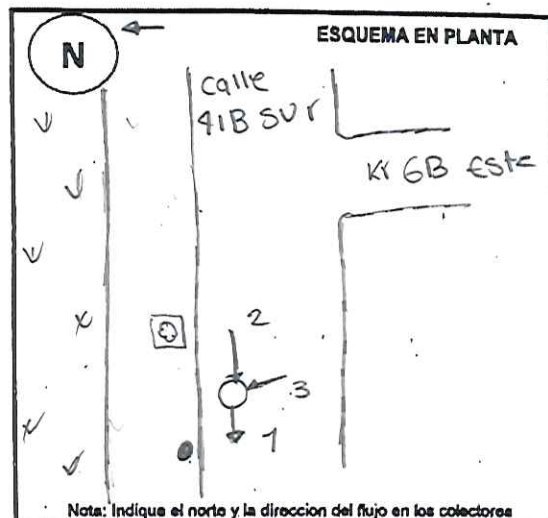
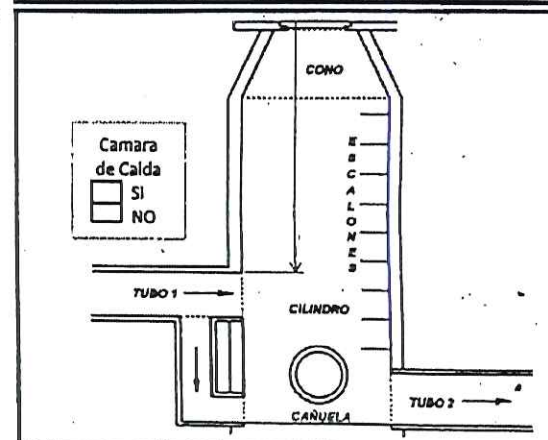
Nombre de la fotos: 101-4161 a 101-4164

Cilindro
 Material: ☒ Mampostería ☐ Concreto ☐ GRP
 Estado? ☒ Bueno ☐ Regular ☐ Malo
☐ Grietas ☐ Partido ☐ Huecos
☒ Sin Pañete ☐ Otro Cual?
 Diagnóstico: ☐ Cambiar ☐ Reparar ☐ No Requiere

Escalones
 Existe? ☒ Si ☐ No
 Tipo Escalones: ☒ Escalones ☐ Ladrillos
 Estado? ☐ Bueno ☐ Regular ☒ Malo
☐ Dobladillos ☐ Fallan ☒ Corroidos
 Diagnóstico: ☒ Cambiar ☐ Reparar ☐ No Requiere

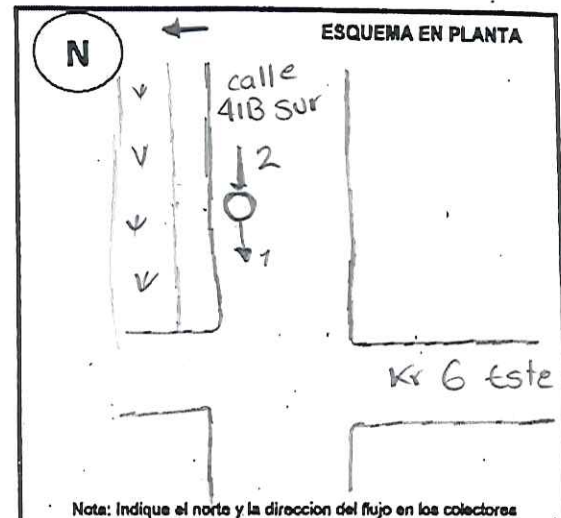
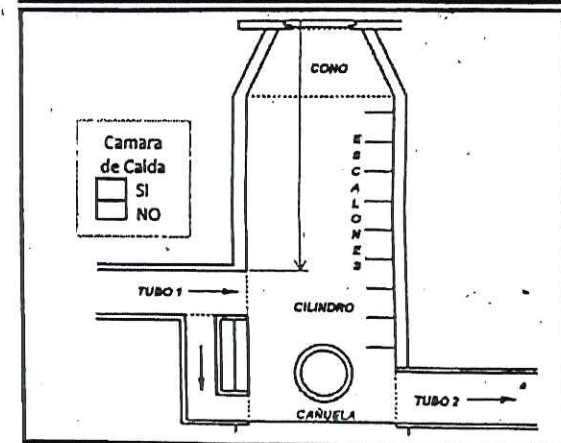
Nombre de la fotos: 101-4165 a 101-4168

Escalones
 Existe? ☒ Si ☐ No
 Tipo Escalones: ☒ Escalones ☐ Ladrillos
 Estado? ☐ Bueno ☐ Regular ☒ Malo
☐ Dobladis ☐ Fallan ☒ Corridos
 Diagnostico: ☒ Cambiar ☐ Reparar ☐ No Requiere

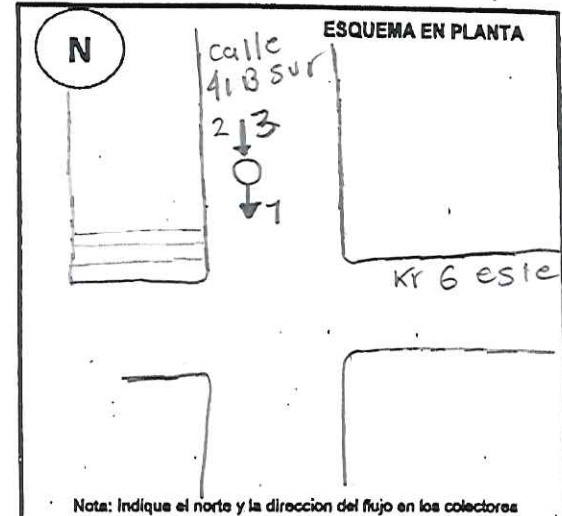
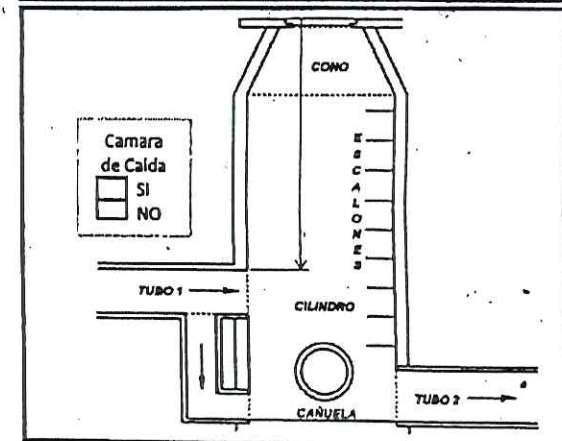
Cono
 Existe? ☒ Si ☐ No
 Estado? ☐ Bueno ☒ Regular ☐ Malo
☒ Grietas ☐ Partido ☐ Hundido
 Diagnóstico: ☐ Cambiar ☐ Reparar ☐ No Requiere

Escalones
 Existe? ☒ Si ☐ No
 Tipo Escalones: ☒ Escalones ☐ Ladrillos
 Estado? ☐ Bueno ☒ Regular ☐ Malo
☐ Dobladis ☐ Fallan ☒ Corridos
 Diagnóstico: ☐ Cambiar ☒ Reparar ☐ No Requiere

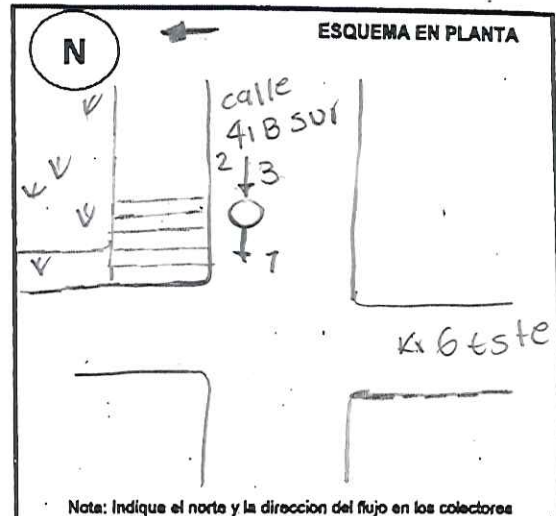
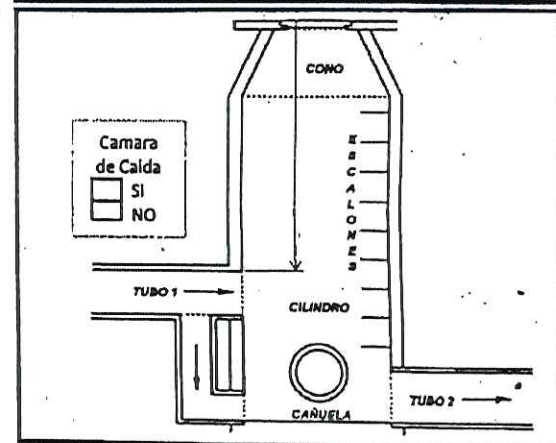
Escalones
 Existe? ☒ Si ☐ No
 Tipo Escalones: ☒ Escalones ☐ Ladrillos
 Estado? ☒ Bueno ☐ Regular ☒ Malo
☐ Dobladis ☐ Faltan ☒ Corridos
 Diagnostico: ☒ Cambiar ☐ Reparar ☐ No Requiere

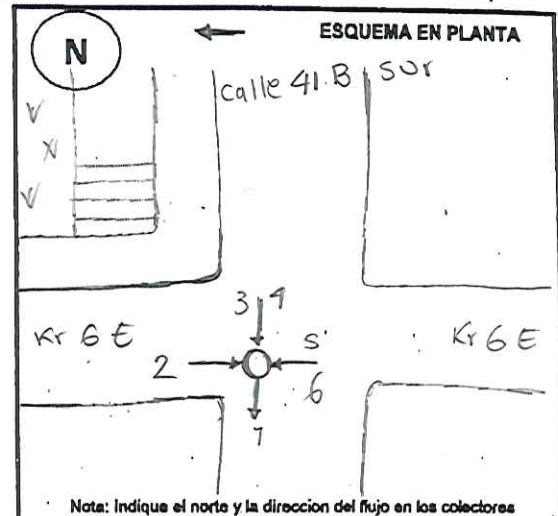
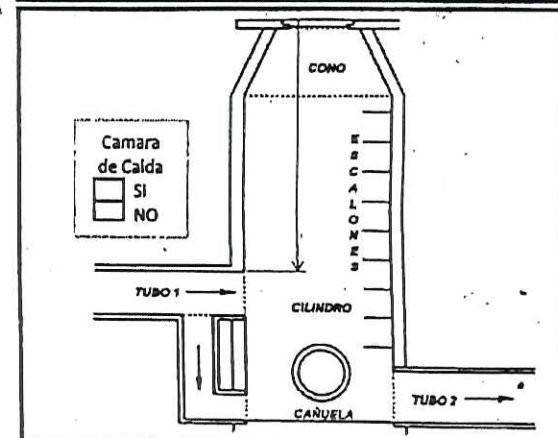
Cilindro
 Material: ☒ Mamposteria ☐ Concreto ☐ GRP
 Estado? ☒ Bueno ☐ Regular ☐ Malo
☐ Grietas ☐ Partido ☐ Huecos
☒ Sin Pañete ☐ Otro Cual?
 Diagnostico: ☐ Cambiar ☐ Reparar ☐ No Requiere

Escalones
 Existe? ☒ Si ☐ No
 Tipo Escalones: ☒ Escalones ☐ Ladrillos
 Estado? ☐ Bueno ☒ Regular ☐ Malo
☐ Dobladillo ☐ Faltan ☒ Corridos
 Diagnostico: ☐ Cambiar ☒ Reparar ☐ No Requiere

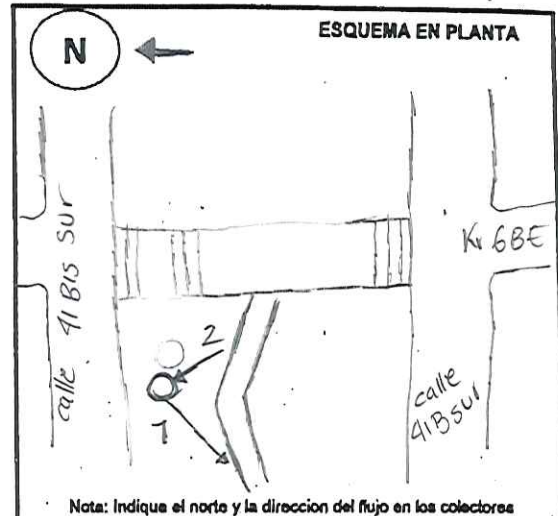
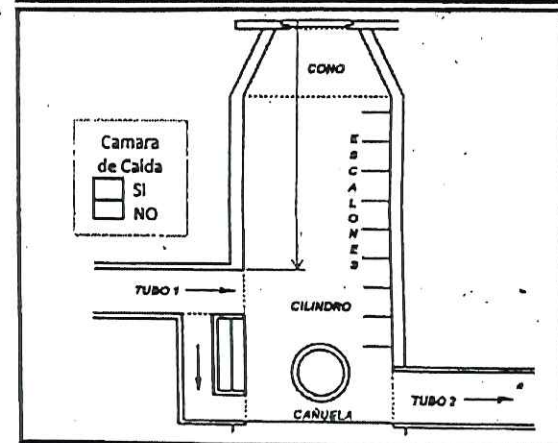
Nombre de la fotos: 101-4205 A 101-4208

Estado Pozo
 Estado? ☐ Infiltracion ☐ Represado ☐ Con basura
☒ Raíces ☐ Fuera de Servicio ☐ Lleno de tierra
