PROYECTO CABLE SAN CRISTOBAL  
REGISTRO FOTOGRÁFICO DEL INVENTARIO DE REDES HIDRAULICAS

FORMATO DE INSPECCION DE POZOS

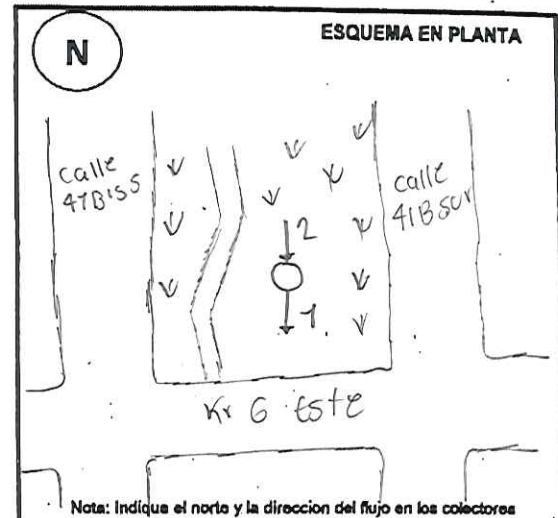
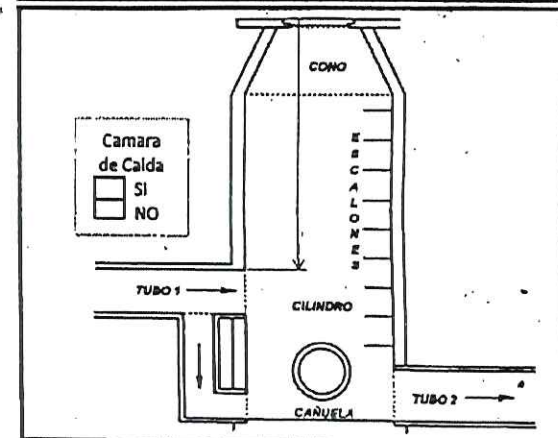
Nombre de la fotos: 101-4217 A 101-4220

Tapa  
 Existe? ☒ Si ☐ No  
 Tipo de Tapa: ☐ Ferrocemento ☒ Concreto ☐ Hierro sin bisagra  
☐ Hierro con bisagra ☐ Tapa Seguridad ☐ Tapa en fibra  
 Estado? ☒ Bueno ☐ Regular ☐ Malo  
 Diagnostico: ☐ Cambiar ☐ Reparar ☒ No Requiere

Cargue  
 Existe? ☒ Si ☐ No  
 Estado? ☒ Bueno ☐ Regular ☐ Malo  
☐ Grietas ☐ Partido ☐ Hundido  
 Diagnostico: ☐ Cambiar ☐ Reparar ☒ No Requiere

Cilindro  
 Material: ☐ Mamposteria ☒ Concreto ☐ GRP  
 Estado? ☒ Bueno ☐ Regular ☐ Malo  
☐ Grietas ☐ Partido ☐ Huecos  
☐ Sin Pañete ☐ Otro Cual?  
 Diagnostico: ☐ Cambiar ☐ Reparar ☒ No Requiere

Cañuela  
 Estado? ☒ Bueno ☐ Regular ☐ Malo  
☐ Sedimentada ☐ Desgastada ☐ Socavacion  
 Diagnostico: ☐ Cambiar ☐ Reparar ☒ No Requiere

Escalones  
 Existe? ☒ Si ☐ No  
 Tipo Escalones: ☒ Escalones ☐ Ladrillos  
 Estado? ☒ Bueno ☐ Regular ☐ Malo  
☐ Dobladis ☐ Fallan ☐ Corridos  
 Diagnostico: ☐ Cambiar ☐ Reparar ☒ No Requiere

Observaciones: caja

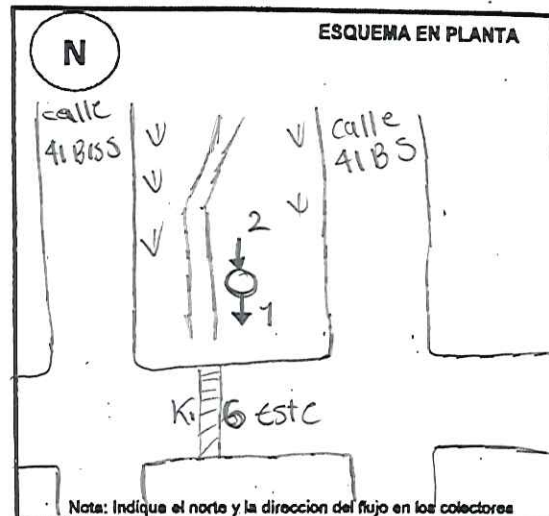
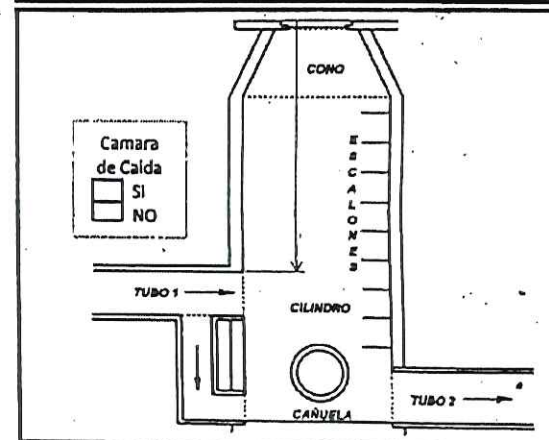
Nombre de la fotos: 101-4221 A 101-4224

Tapa  
 Existe? ☒ Si ☐ No  
 Tipo de Tapa: ☐ Ferrocemento ☒ Concreto ☐ Hierro sin Bisagra  
☐ Hierro con bisagra ☐ Tapa Seguridad ☐ Tapa en fibra  
 Estado? ☒ Bueno ☐ Regular ☐ Malo  
 Diagnostico: ☐ Cambiar ☐ Reparar ☒ No Requiere

Cargue  
 Existe? ☒ Si ☐ No  
 Estado? ☒ Bueno ☐ Regular ☐ Malo  
☐ Grietas ☐ Partido ☐ Hundido  
 Diagnostico: ☐ Cambiar ☐ Reparar ☒ No Requiere

Cilindro  
 Material: ☐ Mamposteria ☒ Concreto ☐ GRP  
 Estado? ☒ Bueno ☐ Regular ☐ Malo  
☐ Grietas ☐ Partido ☐ Huecos  
☐ Sin Pañete ☐ Otro Cual?  
 Diagnostico: ☐ Cambiar ☐ Reparar ☒ No Requiere

Cañuela  
 Estado? ☒ Bueno ☐ Regular ☐ Malo  
☐ Sedimentada ☐ Desgastada ☐ Socavacion  
 Diagnostico: ☐ Cambiar ☐ Reparar ☒ No Requiere

Escalones  
 Existe? ☒ Si ☐ No  
 Tipo Escalones: ☒ Escalones ☐ Ladrillos  
 Estado? ☒ Bueno ☐ Regular ☐ Malo  
☐ Doblados ☐ Faltan ☐ Corridos  
 Diagnostico: ☐ Cambiar ☐ Reparar ☒ No Requiere

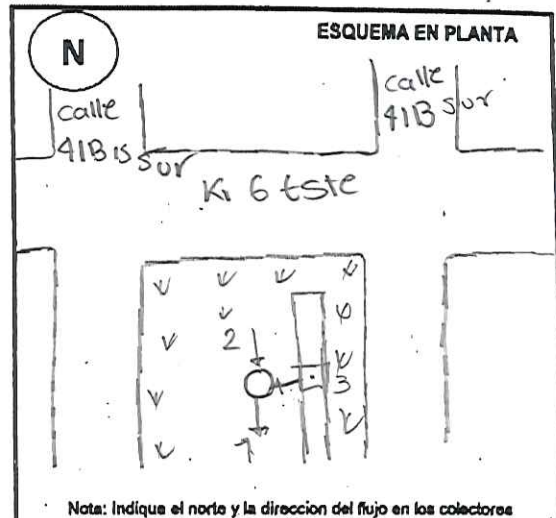
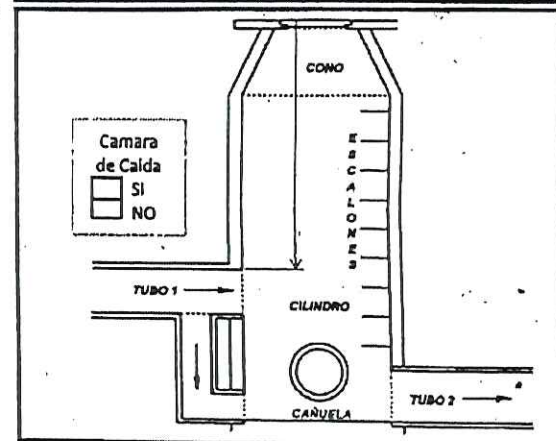
Nombre de la fotos: 101-4225 A 101-4228

Tapa  
 Existe? ☒ Si ☐ No  
 Tipo de Tapa: ☐ Ferrocemento ☒ Concreto ☐ Hierro sin bisagra  
☐ Hierro con bisagra ☐ Tapa Seguridad ☐ Tapa en fibra  
 Estado? ☒ Bueno ☐ Regular ☐ Malo  
 Diagnóstico: ☐ Cambiar ☐ Reparar ☒ No Requiere

Cargue  
 Existe? ☒ Si ☐ No  
 Estado? ☒ Bueno ☐ Regular ☐ Malo  
☐ Grietas ☐ Partido ☐ Hundido  
 Diagnóstico: ☐ Cambiar ☐ Reparar ☒ No Requiere

Cilindro  
 Material: ☐ Mampostería ☒ Concreto ☐ GRP  
 Estado? ☒ Bueno ☐ Regular ☐ Malo  
☐ Grietas ☐ Partido ☐ Huecos  
☐ Sin Pañete ☐ Otro Cual?  
 Diagnóstico: ☐ Cambiar ☐ Reparar ☒ No Requiere

Cañuela  
 Estado? ☒ Bueno ☐ Regular ☐ Malo  
☐ Sedimentada ☐ Desgastada ☐ Socavación  
 Diagnóstico: ☐ Cambiar ☐ Reparar ☒ No Requiere

Escalones  
 Existe? ☒ Si ☐ No  
 Tipo Escalones: ☒ Escalones ☐ Ladrillos  
 Estado? ☒ Bueno ☐ Regular ☐ Malo  
☐ Dobladis ☐ Faltan ☐ Corridos  
 Diagnóstico: ☐ Cambiar ☐ Reparar ☒ No Requiere

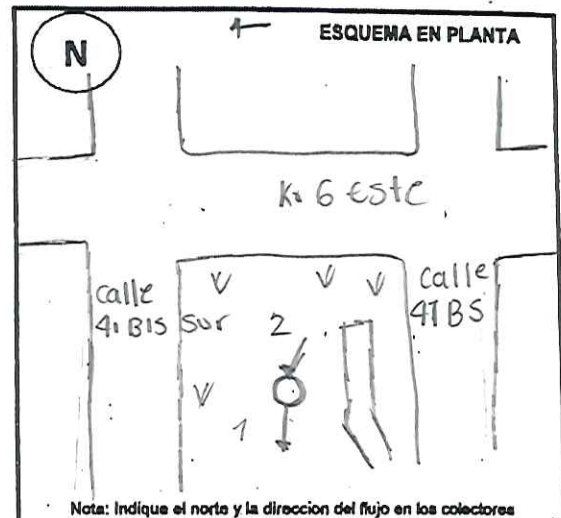
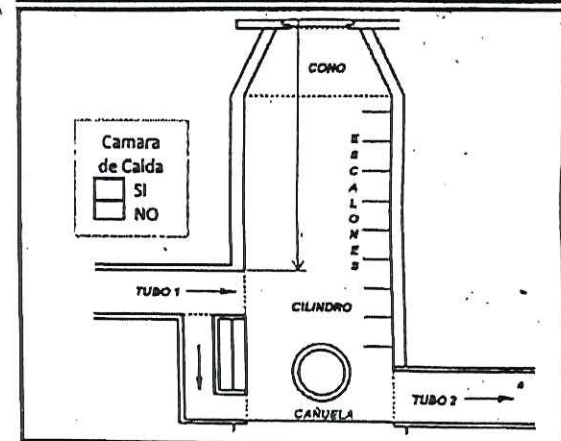
Nombre de la fotos: 101-9229 A 101-4232

Tapa  
 Existe? ☒ Si ☐ No  
 Tipo de Tapa: ☐ Ferrocemento ☒ Concreto ☐ Hierro sin Bisagra  
☐ Hierro con bisagra ☐ Tapa Seguridad ☐ Tapa en fibra  
 Estado? ☒ Bueno ☐ Regular ☐ Malo  
 Diagnóstico: ☐ Cambiar ☐ Reparar ☒ No Requiere

Cargue  
 Existe? ☒ Si ☐ No  
 Estado? ☒ Bueno ☐ Regular ☐ Malo  
☐ Grietas ☐ Partido ☐ Hundido  
 Diagnóstico: ☐ Cambiar ☐ Reparar ☒ No Requiere

Cilindro  
 Material: ☐ Mampostería ☒ Concreto ☐ GRP  
 Estado? ☒ Bueno ☐ Regular ☐ Malo  
☐ Grietas ☐ Partido ☐ Huecos  
☐ Sin Pañete ☐ Otro Cual?  
 Diagnóstico: ☐ Cambiar ☐ Reparar ☒ No Requiere

Cañuela  
 Estado? ☒ Bueno ☐ Regular ☐ Malo  
☐ Sedimentada ☐ Desgastada ☐ Socavación  
 Diagnóstico: ☐ Cambiar ☐ Reparar ☒ No Requiere

Escalones  
 Existe? ☒ Si ☐ No  
 Tipo Escalones: ☒ Escalones ☐ Ladrillos  
 Estado? ☒ Bueno ☐ Regular ☐ Malo  
☐ Dobladillos ☐ Fallan ☐ Corroidos  
 Diagnóstico: ☐ Cambiar ☐ Reparar ☒ No Requiere

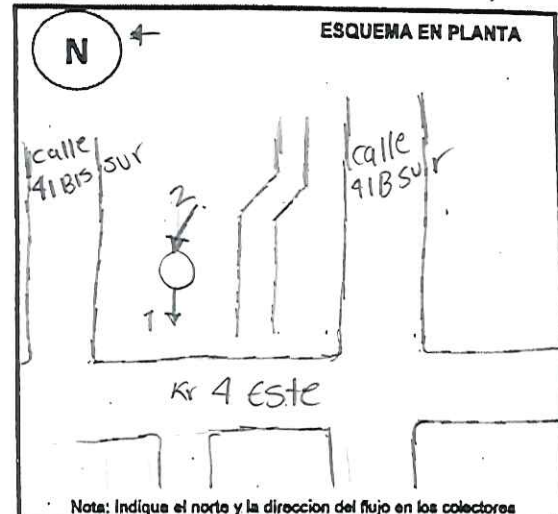
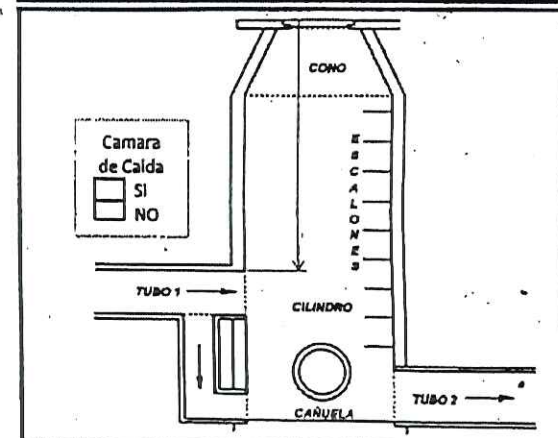
Nombre de la fotos: 101-4233 A 101-4236

Tapa  
 Existe? ☒ Si ☐ No  
 Tipo de Tapa: ☐ Ferrocemento ☒ Concreto ☐ Hierro sin Bisagra  
☐ Hierro con bisagra ☐ Tapa Seguridad ☐ Tapa en fibra  
 Estado? ☒ Bueno ☐ Regular ☐ Malo  
 Diagnostico: ☐ Cambiar ☐ Reparar ☒ No Requiere

Cargue  
 Existe? ☒ Si ☐ No  
 Estado? ☒ Bueno ☐ Regular ☐ Malo  
☐ Grietas ☐ Partido ☐ Hundido  
 Diagnostico: ☐ Cambiar ☐ Reparar ☒ No Requiere

Cilindro  
 Material: ☐ Mampostería ☒ Concreto ☐ GRP  
 Estado? ☒ Bueno ☐ Regular ☐ Malo  
☐ Grietas ☐ Partido ☐ Huecos  
☐ Sin Pañete ☐ Otro Cual?  
 Diagnostico: ☐ Cambiar ☐ Reparar ☒ No Requiere

Cañuela  
 Estado? ☒ Bueno ☐ Regular ☐ Malo  
☐ Sedimentada ☐ Desgastada ☐ Socavacion  
 Diagnostico: ☐ Cambiar ☐ Reparar ☒ No Requiere

Escalones  
 Existe? ☒ Si ☐ No  
 Tipo Escalones: ☒ Escalones ☐ Ladrillos  
 Estado? ☒ Bueno ☐ Regular ☐ Malo  
☐ Doblados ☐ Fallan ☐ Corridos  
 Diagnostico: ☐ Cambiar ☐ Reparar ☒ No Requiere

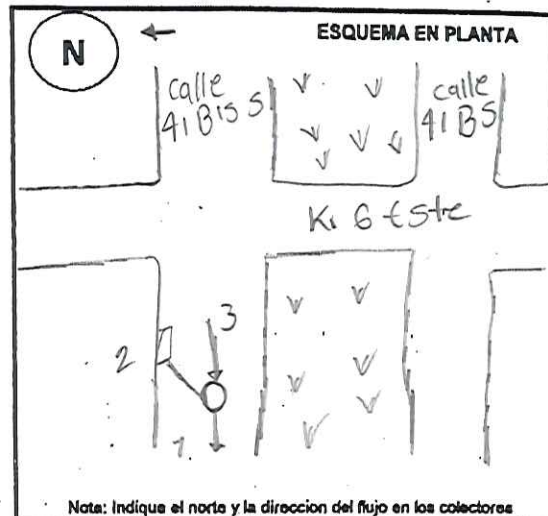
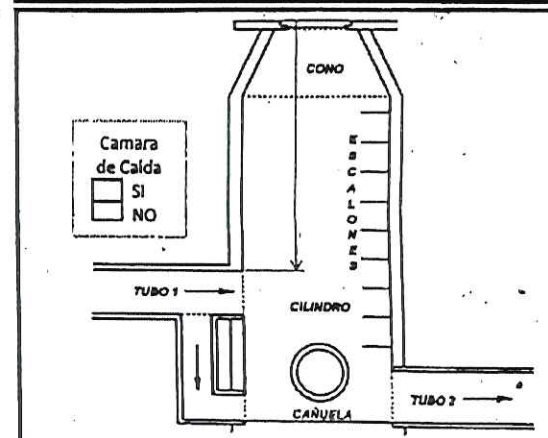
Nombre de la fotos: 101-4237 A 101-4240

Tapa  
 Existe? ☒ Si ☐ No  
 Tipo de Tapa: ☐ Ferrocemento ☒ Concreto ☐ Hierro sin bisagra  
☐ Hierro con bisagra ☐ Tapa Seguridad ☐ Tapa en fibra  
 Estado? ☒ Bueno ☐ Regular ☐ Malo  
 Diagnostico: ☐ Cambiar ☐ Reparar ☒ No Requiere

Cargue  
 Existe? ☒ Si ☐ No  
 Estado? ☒ Bueno ☐ Regular ☐ Malo  
☐ Grietas ☐ Partido ☐ Hundido  
 Diagnostico: ☐ Cambiar ☐ Reparar ☒ No Requiere

Cilindro  
 Material: ☐ Mamposteria ☒ Concreto ☐ GRP  
 Estado? ☒ Bueno ☐ Regular ☐ Malo  
☐ Grietas ☐ Partido ☐ Huecos  
☐ Sin Pañete ☐ Otro Cual?  
 Diagnostico: ☐ Cambiar ☐ Reparar ☒ No Requiere

Cañuela  
 Estado? ☒ Bueno ☐ Regular ☐ Malo  
☐ Sedimentada ☐ Desgastada ☐ Socavacion  
 Diagnostico: ☐ Cambiar ☐ Reparar ☒ No Requiere

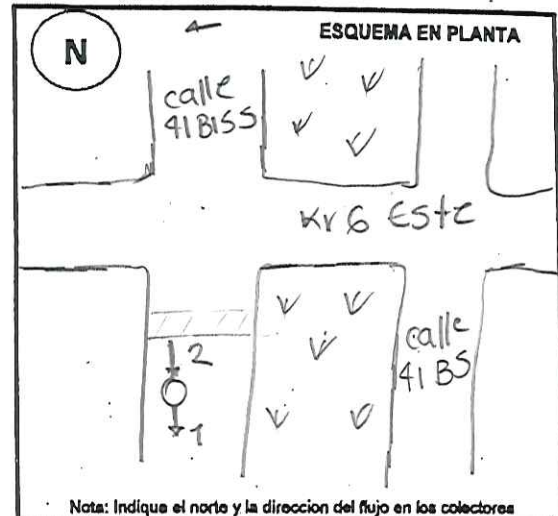
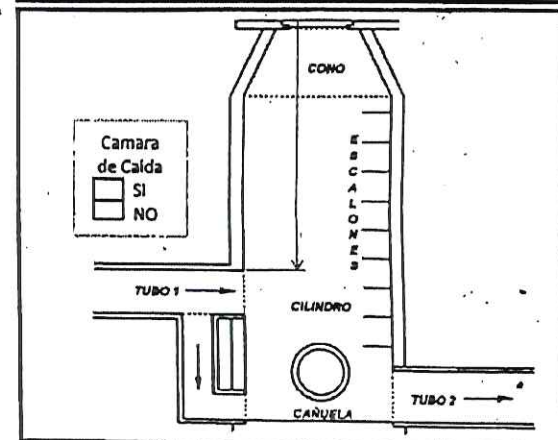
Nombre de la fotos: 101-4241 A 101-4244

Tapa  
Existe? ☒ Si ☐ No  
Tipo de Tapa: ☐ Ferrocemento ☒ Concreto ☐ Hierro sin bisagra  
☐ Hierro con bisagra ☐ Tapa Seguridad ☐ Tapa en fibra  
Estado? ☒ Bueno ☐ Regular ☐ Malo  
Diagnóstico: ☐ Cambiar ☐ Reparar ☒ No Requiere

Cargue  
Existe? ☒ Si ☐ No  
Estado? ☒ Bueno ☐ Regular ☐ Malo  
☐ Grietas ☐ Partido ☐ Hundido  
Diagnóstico: ☐ Cambiar ☐ Reparar ☒ No Requiere

Cilindro  
Material: ☐ Mampostería ☒ Concreto ☐ GRP  
Estado? ☒ Bueno ☐ Regular ☐ Malo  
☐ Grietas ☐ Partido ☐ Huecos  
☐ Sin Pañete ☐ Otro Cual? ☐ Otro Cual?  
Diagnóstico: ☐ Cambiar ☐ Reparar ☒ No Requiere

Cañuela  
Estado? ☒ Bueno ☐ Regular ☐ Malo  
☐ Sedimentada ☐ Desgastada ☐ Socavación  
Diagnóstico: ☐ Cambiar ☐ Reparar ☒ No Requiere

Escalones  
Existe? ☒ Si ☐ No  
Tipo Escalones: ☒ Escalones ☐ Ladrillos  
Estado? ☐ Bueno ☒ Regular ☐ Malo  
☐ Dobladillos ☐ Fallan ☐ Corridos  
Diagnóstico: ☒ Cambiar ☐ Reparar ☐ No Requiere
