PROYECTO CABLE SAN CRISTOBAL  
REGISTRO FOTOGRÁFICO DEL INVENTARIO DE REDES HIDRAULICAS

FORMATO DE INSPECCION DE POZOS

## INSPECCIÓN DE SUMIDEROS

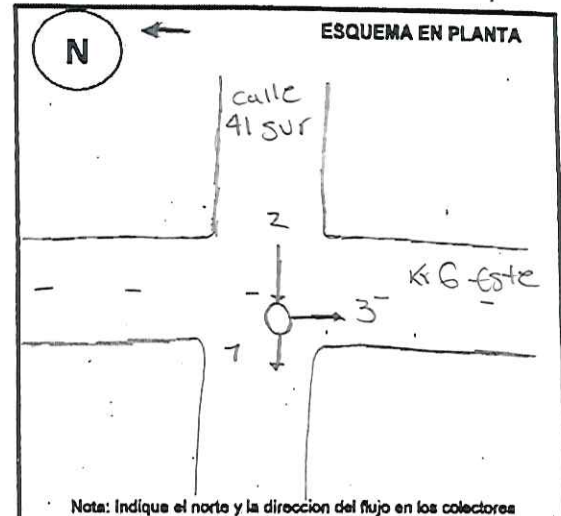
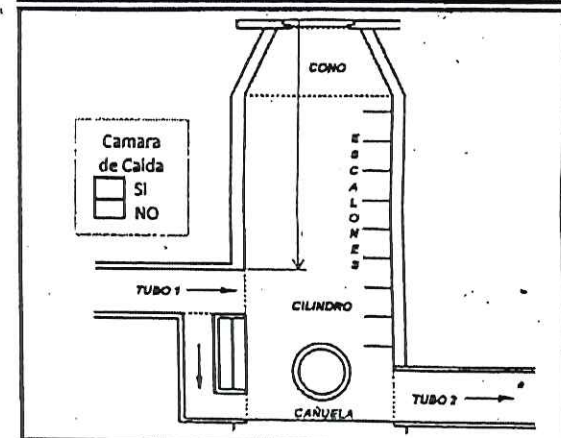
Nombre de la fotos: 101-4245 A 101-4248

Fecha: 05-08-2021 Consecutivo: 1  
 Direccion: calle 41 sur con K6 este  
 Levanto: Wendy Alvarez Payares  
 Pozo Numero: CM179925  
 Cota Rasante: 2767.62  
 Tipo Sistema: ☐ Aguas Lluvias ☒ Aguas Residuales ☐ Combinado  
 Tipo de Pozo: ☒ Pozo ☐ Camara ☐ Alivio

Tapa  
 Existe? ☒ Si ☐ No  
 Tipo de Tapa: ☐ Ferrocemento ☒ Concreto ☐ Hierro sin Bisagra  
☐ Hierro con bisagra ☐ Tapa Seguridad ☐ Tapa en fibra  
 Estado? ☒ Bueno ☐ Regular ☐ Malo  
 Diagnostico: ☐ Cambiar ☐ Reparar ☒ No Requiere

Cargue  
 Existe? ☒ Si ☐ No  
 Estado? ☒ Bueno ☐ Regular ☐ Malo  
☐ Grietas ☐ Partido ☐ Hundido  
 Diagnostico: ☐ Cambiar ☐ Reparar ☒ No Requiere

Cilindro  
 Material: ☐ Mamposteria ☒ Concreto ☐ GRP  
 Estado? ☒ Bueno ☐ Regular ☐ Malo  
☐ Grietas ☐ Partido ☐ Huecos  
☐ Sin Pañete ☐ Otro Cual?  
 Diagnostico: ☐ Cambiar ☐ Reparar ☒ No Requiere

Cañuela  
 Estado? ☒ Bueno ☐ Regular ☐ Malo  
☐ Sedimentada ☐ Desgastada ☐ Socavacion  
 Diagnostico: ☐ Cambiar ☐ Reparar ☒ No Requiere

Escalones  
 Existe? ☒ Si ☐ No  
 Tipo Escalones: ☒ Escalones ☐ Ladrillos  
 Estado? ☒ Bueno ☐ Regular ☐ Malo  
☐ Dobladis ☐ Fallan ☐ Corroidos  
 Diagnostico: ☐ Cambiar ☐ Reparar ☒ No Requiere

No	Díámetro (m)	Profun. a clave (m)	Material
1	8"	1.67	PVC
2	8"	1.61	PVC
3	8"	0.97	concreto
4			
5			
6			
7			
8

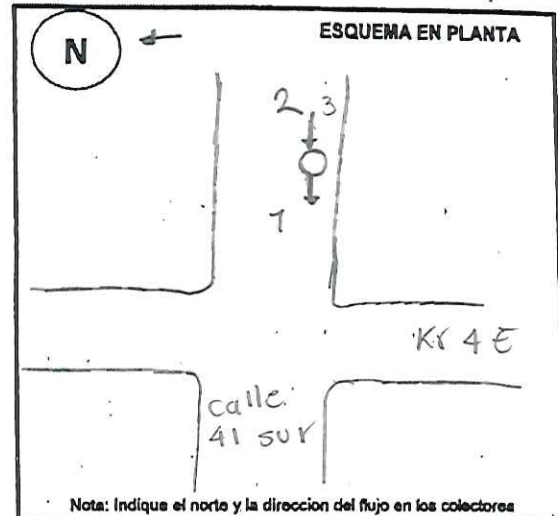
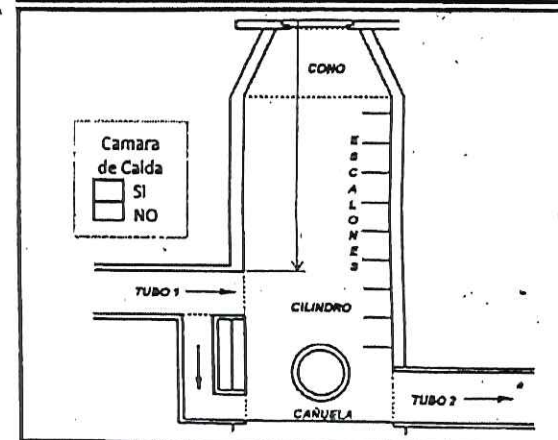
Nombre de la fotos: 101-4249 A 101-4252

Fecha: 05-08-2021 Consecutivo: 2  
 Direccion: calle 41 sur # 4-49 este  
 Levanto: Wendy Alvarez Payares  
 Pozo Numero: CMP130416A  
 Cota Rasante: 2759.30  
 Tipo Sistema: ☐ Aguas Lluvias ☒ Aguas Residuales ☐ Combinado  
 Tipo de Pozo: ☒ Pozo ☐ Camara ☐ Alivio

Tapa  
 Existe? ☒ Si ☐ No  
 Tipo de Tapa: ☐ Ferrocemento ☒ Concreto ☐ Hierro sin Bisagra  
☐ Hierro con bisagra ☐ Tapa Seguridad ☐ Tapa en fibra  
 Estado? ☒ Bueno ☐ Regular ☐ Malo  
 Diagnostico: ☐ Cambiar ☐ Reparar ☒ No Requiere

Cargue  
 Existe? ☒ Si ☐ No  
 Estado? ☒ Bueno ☐ Regular ☐ Malo  
☐ Grietas ☐ Partido ☐ Hundido  
 Diagnostico: ☐ Cambiar ☐ Reparar ☒ No Requiere

Cilindro  
 Material: ☐ Mamposteria ☒ Concreto ☐ GRP  
 Estado? ☒ Bueno ☐ Regular ☐ Malo  
☐ Grietas ☐ Partido ☐ Huecos  
☐ Sin Pañete ☐ Otro Cual?  
 Diagnostico: ☐ Cambiar ☐ Reparar ☒ No Requiere

Cañuela  
 Estado? ☒ Bueno ☐ Regular ☐ Malo  
☐ Sedimentada ☐ Desgastada ☐ Socavacion  
 Diagnostico: ☐ Cambiar ☐ Reparar ☒ No Requiere

Escalones  
 Existe? ☒ Si ☐ No  
 Tipo Escalones: ☒ Escalones ☐ Ladrillos  
 Estado? ☒ Bueno ☐ Regular ☐ Malo  
☐ Dobladors ☐ Fallan ☐ Corroidos  
 Diagnostico: ☐ Cambiar ☐ Reparar ☒ No Requiere

No	Díámetro (m)	Profun. a clave (m)	Material
1	8"	7.88	PVC
2	8"	7.87	PVC
3	6"	0.85	PVC
4			
5			
6			
7			
8

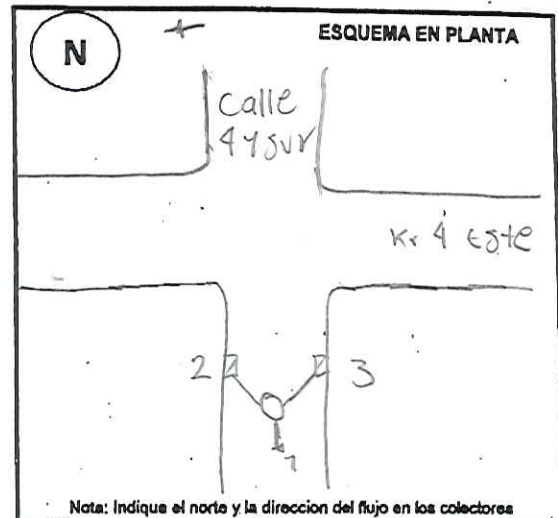
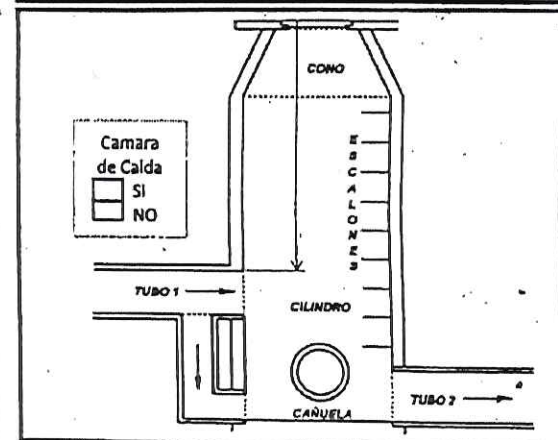
Nombre de la fotos: 101-4253 A 101-4256

Fecha: 05-08-2021 Consecutivo: 3  
 Dirección: Calle 41 Sur # 36 54 este  
 Levanto: Wendy Alvarez Payares  
 Pozo Numero: PMP 125 888  
 Cota Rasante: 2745.61

Tapa  
 Existe? ☒ Si ☐ No  
 Tipo de Tapa: ☐ Ferrocemento ☒ Concreto ☐ Hierro sin Bisagra  
☐ Hierro con bisagra ☐ Tapa Seguridad ☐ Tapa en fibra  
 Estado? ☒ Bueno ☐ Regular ☐ Malo  
 Diagnóstico: ☐ Cambiar ☐ Reparar ☒ No Requiere

Cargue  
 Existe? ☒ Si ☐ No  
 Estado? ☒ Bueno ☐ Regular ☐ Malo  
☐ Grietas ☐ Partido ☐ Hundido  
 Diagnóstico: ☐ Cambiar ☐ Reparar ☒ No Requiere

Cilindro  
 Material: ☐ Mampostería ☒ Concreto ☐ GRP  
 Estado? ☒ Bueno ☐ Regular ☐ Malo  
☐ Grietas ☐ Partido ☐ Huecos  
☐ Sin Pañete ☐ Otro Cual?  
 Diagnóstico: ☐ Cambiar ☐ Reparar ☒ No Requiere

Cañuela  
 Estado? ☒ Bueno ☐ Regular ☐ Malo  
☐ Sedimentada ☐ Desgastada ☐ Socavacion  
 Diagnóstico: ☐ Cambiar ☐ Reparar ☒ No Requiere

Escalones  
 Existe? ☒ Si ☐ No  
 Tipo Escalones: ☒ Escalones ☐ Ladrillos  
 Estado? ☒ Bueno ☐ Regular ☐ Malo  
☐ Dobladis ☐ Fallan ☐ Conditos  
 Diagnóstico: ☐ Cambiar ☐ Reparar ☒ No Requiere

No	Diámetro (m)	Profun. a clave (m)	Material
1	12"	7.35	PVC
2	12"	7.04	PVC
3	12"	7.07	PVC
4			
5			
6			
7			
8

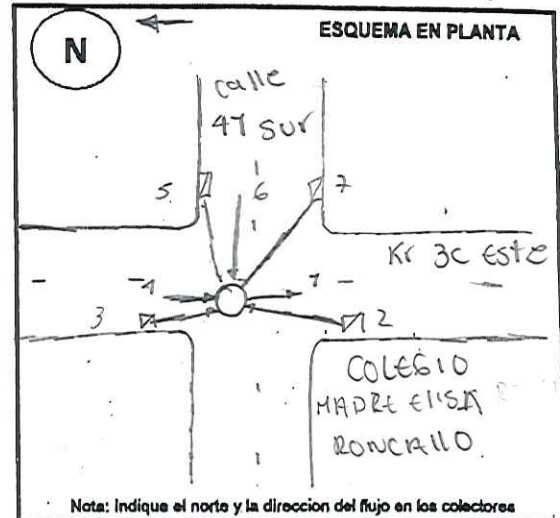
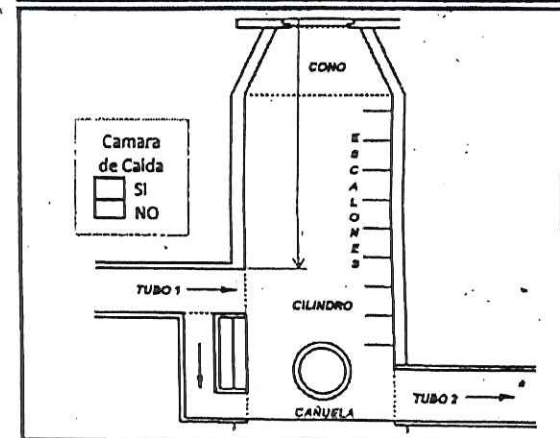
Nombre de la fotos: 101-4277 A 101-4280

Fecha: 05-08-2021 Consecutivo: 8  
 Dirección: Carrera K 3C este con calle 47 sur  
 Levanto: Wendy Alvarez Payares  
 Pozo Numero: PMP 77724  
 Cota Rasante: 2340.63

Tapa  
 Existe? ☒ Si ☐ No  
 Tipo de Tapa: ☐ Ferrocemento ☒ Concreto ☐ Hierro sin Bisagra  
☐ Hierro con bisagra ☐ Tapa Seguridad ☐ Tapa en fibra  
 Estado? ☒ Bueno ☐ Regular ☐ Malo  
 Diagnóstico: ☐ Cambiar ☐ Reparar ☒ No Requiere

Cargue  
 Existe? ☒ Si ☐ No  
 Estado? ☒ Bueno ☐ Regular ☐ Malo  
☐ Grietas ☐ Partido ☐ Hundido  
 Diagnóstico: ☐ Cambiar ☐ Reparar ☒ No Requiere

Cilindro  
 Material: ☐ Mampostería ☒ Concreto ☐ GRP  
 Estado? ☒ Bueno ☐ Regular ☐ Malo  
☐ Grietas ☐ Partido ☐ Huecos  
☐ Sin Pañete ☐ Otro Cual?  
 Diagnóstico: ☐ Cambiar ☐ Reparar ☒ No Requiere

Cañuela  
 Estado? ☒ Bueno ☐ Regular ☐ Malo  
☐ Sedimentada ☐ Desgastada ☐ Socavacion  
 Diagnóstico: ☐ Cambiar ☐ Reparar ☒ No Requiere

Escalones  
 Existe? ☒ Si ☐ No  
 Tipo Escalones: ☒ Escalones ☐ Ladrillos  
 Estado? ☒ Bueno ☐ Regular ☐ Malo  
☐ Dobladis ☐ Faltan ☐ Corridos  
 Diagnóstico: ☐ Cambiar ☐ Reparar ☒ No Requiere

No	Diámetro (m)	Profun. a clave (m)	Material
1	36"	2.35	concreto
2	12"	0.98	PVC
3	10"	7.29	PVC
4	36"	2.26	concreto
5	12"	7.10	PVC
6	12"	7.60	PVC
7	12"	1.12	PVC
8

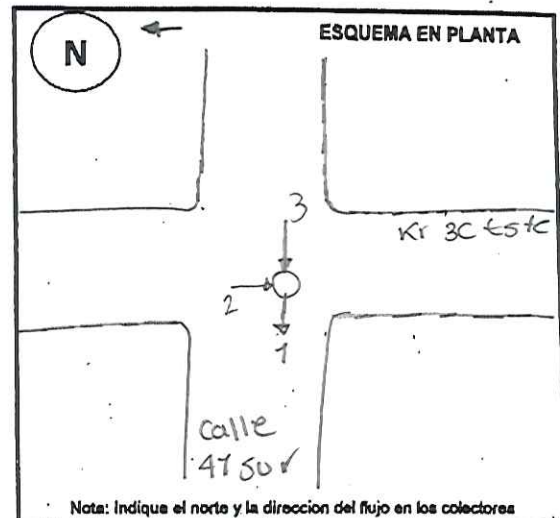
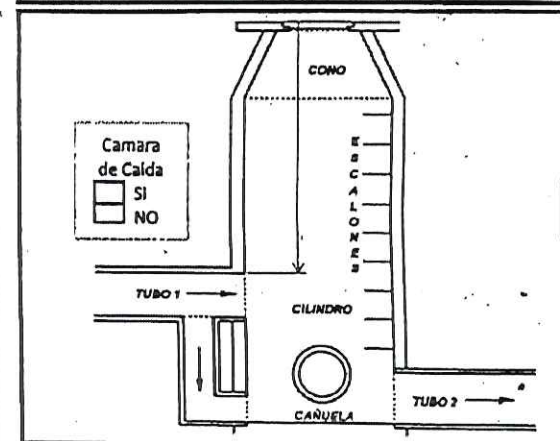
Nombre de la fotos: 101-4273 A 101-4276

Fecha: 05-08-2021 Consecutivo: 9  
Direccion: calle 47 Sur con Kr 3C Este  
Levanto: Wendy Alvarez Payares  
Pozo Numero: GRP 130362  
Cota Rasante: 7740.51  
Tipo Sistema: ☐ Aguas Lluvias ☒ Aguas Residuales ☐ Combinado  
Tipo de Pozo: ☒ Pozo ☐ Camara ☐ Alivio

Tapa  
Existe? ☒ Si ☐ No  
Tipo de Tapa: ☐ Ferrocemento ☒ Concreto ☐ Hierro sin Bisagra  
☐ Hierro con bisagra ☐ Tapa Seguridad ☐ Tapa en fibra  
Estado? ☐ Bueno ☒ Regular ☐ Malo  
Diagnostico: ☐ Cambiar ☒ Reparar ☐ No Requiere

Cargue  
Existe? ☒ Si ☐ No  
Estado? ☒ Bueno ☐ Regular ☐ Malo  
☐ Grietas ☐ Partido ☐ Hundido  
Diagnostico: ☐ Cambiar ☐ Reparar ☒ No Requiere

Cilindro  
Material: ☐ Mamposteria ☒ Concreto ☐ GRP  
Estado? ☒ Bueno ☐ Regular ☐ Malo  
☐ Grietas ☐ Partido ☐ Huecos  
☐ Sin Pañete ☐ Otro Cual?  
Diagnostico: ☐ Cambiar ☐ Reparar ☒ No Requiere

Cañuela  
Estado? ☒ Bueno ☐ Regular ☐ Malo  
☐ Sedimentada ☐ Desgastada ☐ Socavacion  
Diagnostico: ☐ Cambiar ☐ Reparar ☒ No Requiere

Escalones  
Existe? ☒ Si ☐ No  
Tipo Escalones: ☒ Escalones ☐ Ladrillos  
Estado? ☒ Bueno ☐ Regular ☐ Malo  
☐ Dobladis ☐ Fallan ☐ Conolidos  
Diagnostico: ☐ Cambiar ☐ Reparar ☒ No Requiere

No	Díámetro (m)	Profun. a clave (m)	Material
1	8	2.74	PVC
2	8"	1.65	grueso
3	8"	1.88	PVC
4			
5			
6			
7			
8

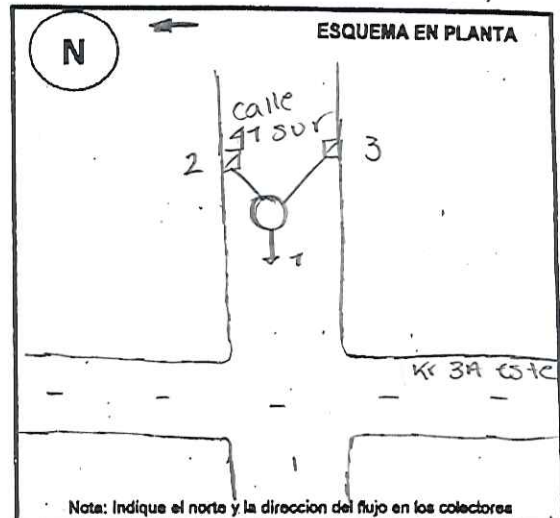
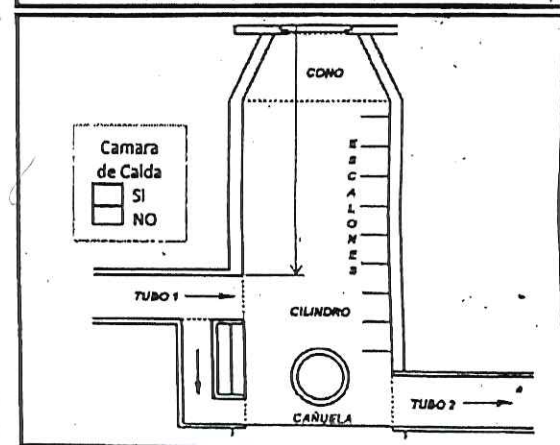
Nombre de la fotos: 101-4281 A 101-4284

Fecha: 05-08-2021 Consecutivo: 10  
 Dirección: calle 47 sur # 3A-50 este  
 Levanto: Wendy Alvarez Payares  
 Pozo Numero: PMP 725889  
 Cota Rasante: 2+36.40

Tapa  
 Existe? ☒ Si ☐ No  
 Tipo de Tapa: ☐ Ferrocemento ☒ Concreto ☐ Hierro sin Bisagra  
☐ Hierro con bisagra ☐ Tapa Seguridad ☐ Tapa en fibra  
 Estado? ☒ Bueno ☐ Regular ☐ Malo  
 Diagnóstico: ☐ Cambiar ☐ Reparar ☒ No Requiere

Cargue  
 Existe? ☒ Si ☐ No  
 Estado? ☒ Bueno ☐ Regular ☐ Malo  
☐ Grietas ☐ Partido ☐ Hundido  
 Diagnóstico: ☐ Cambiar ☐ Reparar ☒ No Requiere

Cilindro  
 Material: ☐ Mampostería ☒ Concreto ☐ GRP  
 Estado? ☒ Bueno ☐ Regular ☐ Malo  
☐ Grietas ☐ Partido ☐ Huecos  
☐ Sin Pañete ☐ Otro Cual?  
 Diagnóstico: ☐ Cambiar ☐ Reparar ☒ No Requiere

Cañuela  
 Estado? ☒ Bueno ☐ Regular ☐ Malo  
☐ Sedimentada ☐ Desgastada ☐ Socavacion  
 Diagnóstico: ☐ Cambiar ☐ Reparar ☒ No Requiere

Escalones  
 Existe? ☒ Si ☐ No  
 Tipo Escalones: ☒ Escalones ☐ Ladrillos  
 Estado? ☒ Bueno ☐ Regular ☐ Malo  
☐ Doblados ☐ Faltan ☐ Conoidos  
 Diagnóstico: ☐ Cambiar ☐ Reparar ☒ No Requiere

No	Díámetro (m)	Profun. a clave (m)	Material
1	12"	0.94	PVC
2	10"	0.90	PVC
3	10"	0.88	PVC
4			
5			
6			
7			
8
