PROYECTO CABLE SAN CRISTOBAL

REGISTRO FOTOGRÁFICO DEL INVENTARIO DE REDES HIDRAULICAS

FORMATO DE INSPECCION DE POZOS

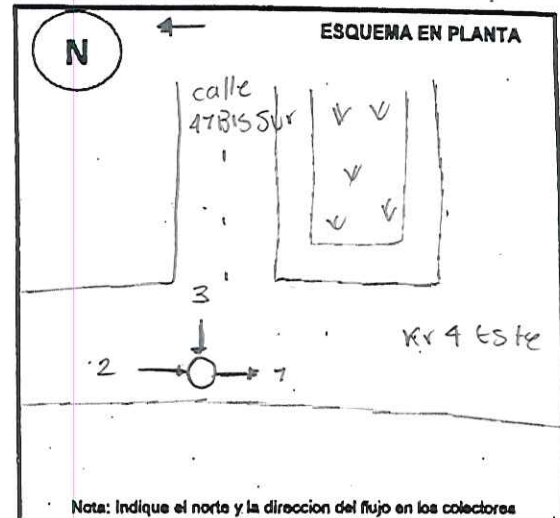
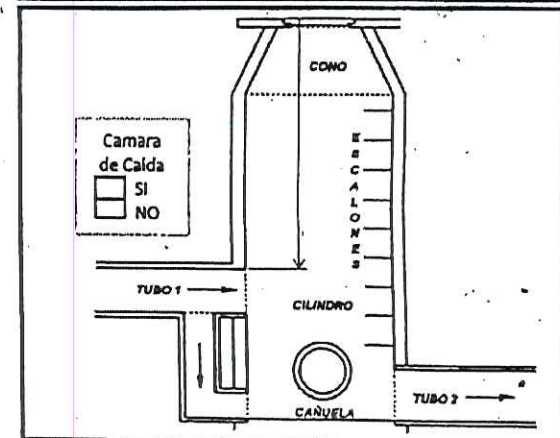
Nombre de la fotos: 101-4297 A 101-4300

Tapa
 Existe? ☒ Si ☐ No
 Tipo de Tapa: ☐ Ferrocemento ☒ Concreto ☐ Hierro sin Bisagra
☐ Hierro con bisagra ☐ Tapa Seguridad ☐ Tapa en fibra
 Estado? ☒ Bueno ☐ Regular ☐ Malo
 Diagnóstico: ☐ Cambiar ☐ Reparar ☒ No Requiere

Cargue
 Existe? ☒ Si ☐ No
 Estado? ☒ Bueno ☐ Regular ☐ Malo
☐ Grietas ☐ Partido ☐ Hundido
 Diagnóstico: ☐ Cambiar ☐ Reparar ☒ No Requiere

Cilindro
 Material: ☒ Mampostería ☐ Concreto ☐ GRP
 Estado? ☒ Bueno ☐ Regular ☐ Malo
☐ Grietas ☐ Partido ☐ Huecos
☐ Sin Pañete ☐ Otro Cual?
 Diagnóstico: ☐ Cambiar ☐ Reparar ☒ No Requiere

Cañuela
 Estado? ☒ Bueno ☐ Regular ☐ Malo
☐ Sedimentada ☐ Desgastada ☐ Socavacion
 Diagnóstico: ☐ Cambiar ☐ Reparar ☒ No Requiere

Escalones
 Existe? ☒ Si ☐ No
 Tipo Escalones: ☒ Escalones ☐ Ladrillos
 Estado? ☒ Bueno ☐ Regular ☐ Malo
☐ Dobladillos ☐ Fallan ☐ Corroidos
 Diagnóstico: ☐ Cambiar ☐ Reparar ☒ No Requiere

No	Diámetro (m)	Profun. a clave (m)	Material
1	8"	7.97	gr. ss
2	8"	7.96	gr. ss.
3	8"	7.76	concreto
4			
5			
6			
7			
8

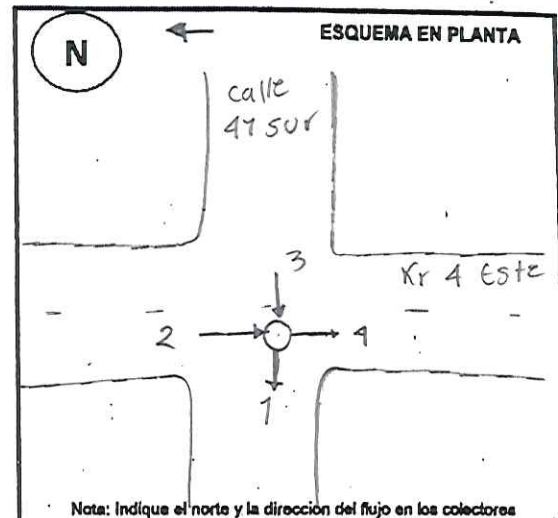
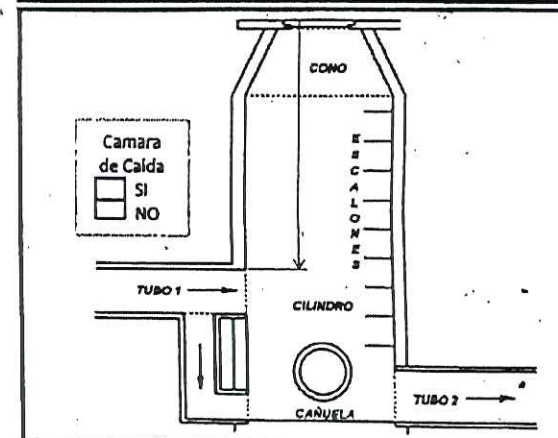
Nombre de la fotos: 101-4307 A 101-4309

Escalones
 Existe? ☒ SI ☐ No
 Tipo Escalones: ☒ Escalones ☐ Ladrillos
 Estado? ☐ Bueno ☒ Regular ☐ Malo
☐ Dobladillos ☐ Faltan ☒ Corridos
 Diagnóstico: ☐ Cambiar ☐ Reparar ☐ No Requiere

No	Diámetro (m)	Profun. a clave (m)	Material
1	8"	2.66	PVC
2	8"	2.42	gres.
3	8"	2.00	PVC
4	8"	1.36	gres.
5			
6			
7			
8

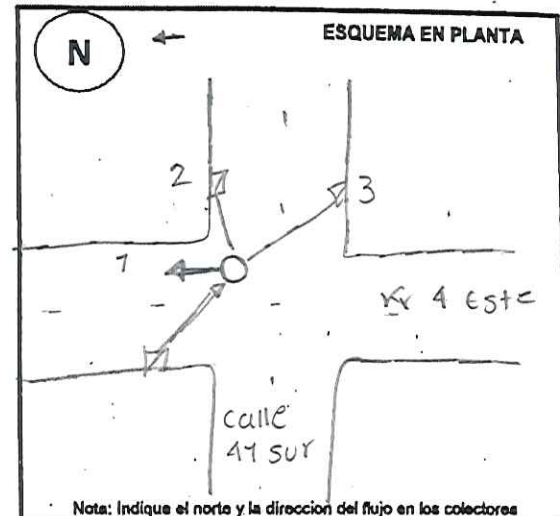
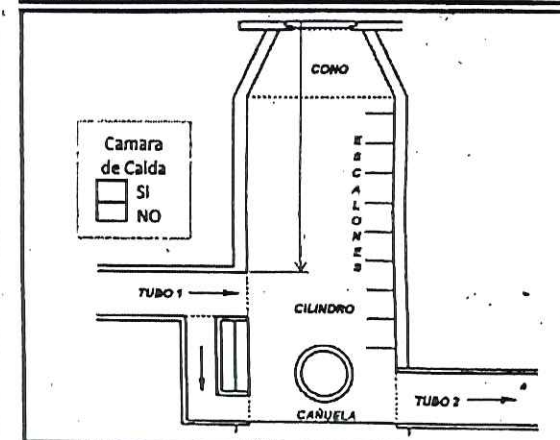
Nombre de la fotos: 101-4303 A 101-4308

Cañuela
 Estado? ☐ Bueno ☐ Regular ☒ Malo
☒ Sedimentada ☒ Desgastada ☐ Socavacion
 Diagnostico: ☐ Cambiar ☐ Reparar ☐ No Requiere

No	Diámetro (m)	Profun. a clave (m)	Material
1	12"	1.78	PVC
2	8"	0.80	PVC
3	8"	0.90	PVC
4	8"	0.94	PVC
5			
6			
7			
8

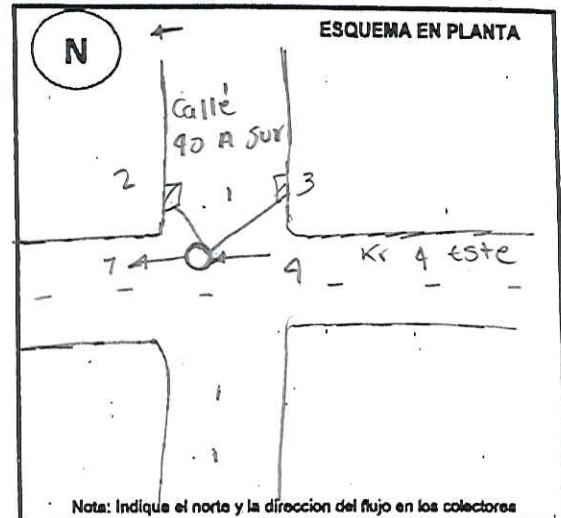
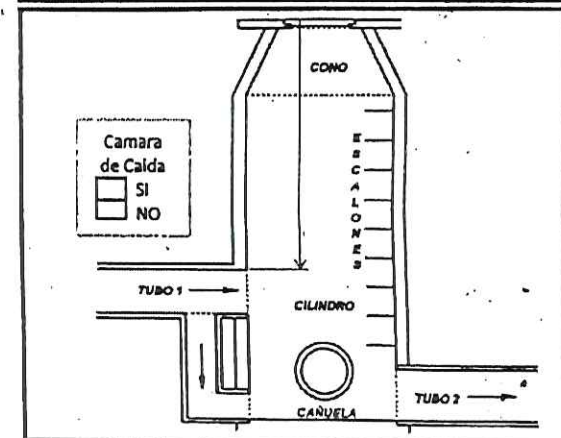
Nombre de la fotos: 101-4313 A 101-4316

No	Diámetro (m)	Profun. a clave (m)	Material
1	12"	0.68	PVC
2	8"	0.37	PVC
3	8"	0.55	PVC
4	12"	0.66	PVC
5			
6			
7			
8

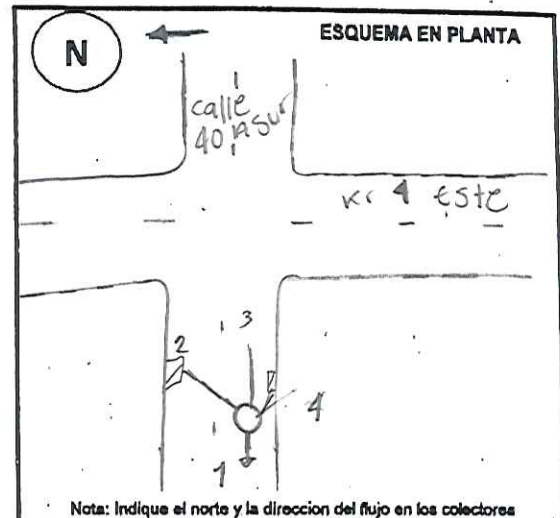
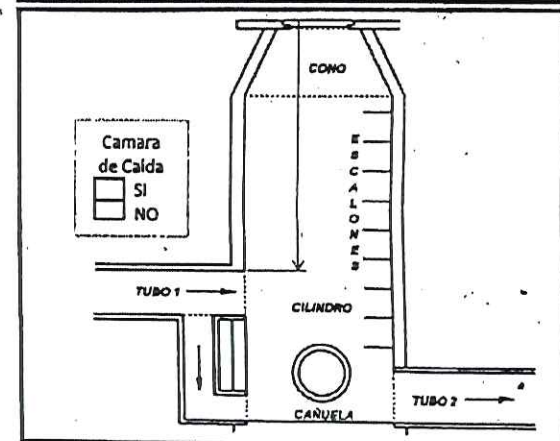
Nombre de la fotos: 101-4329 A 101-4332

Tapa
 Existe? ☒ Si ☐ No
 Tipo de Tapa: ☐ Ferrocemento ☒ Concreto ☐ Hierro sin Bisagra
☐ Hierro con bisagra ☐ Tapa Seguridad ☐ Tapa en fibra
 Estado? ☐ Bueno ☒ Regular ☐ Malo
 Diagnóstico: ☐ Cambiar ☒ Reparar ☐ No Requiere

No	Diámetro (m)	Profun. a clave (m)	Material
1	8"	2.58	concreto
2	8"	0.98	gres
3	8"	2.38	gres
4	8"	7.00	gres
5			
6			
7			
8

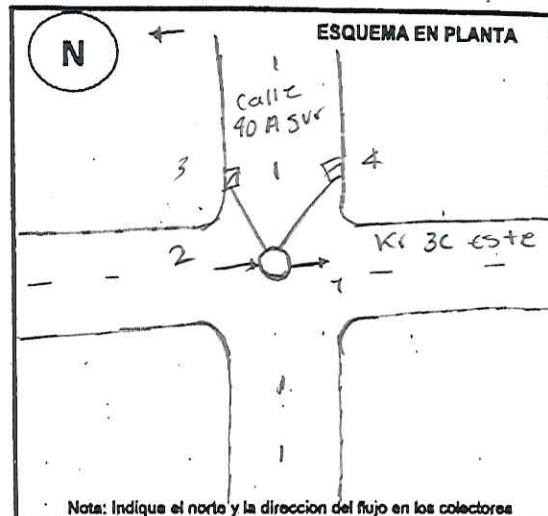
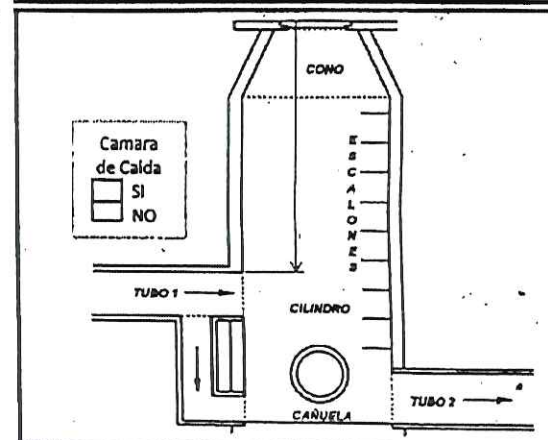
Nombre de la fotos: 101-4337 A 101-4340

Escalones
 Existe? ☒ Si ☐ No
 Tipo Escalones: ☒ Escalones ☐ Ladrillos
 Estado? ☒ Bueno ☐ Regular ☐ Malo
☐ Dobladros ☒ Fallan ☐ Corridos
 Diagnostico: ☐ Cambiar ☒ Reparar ☐ No Requiere

No	Diámetro (m)	Profun. a clave (m)	Material
1	36"	2.80	Concreto
2	36"	2.80	concreto
3	8"	1.26	gres
4	8"	0.98	gres
5			
6			
7			
8

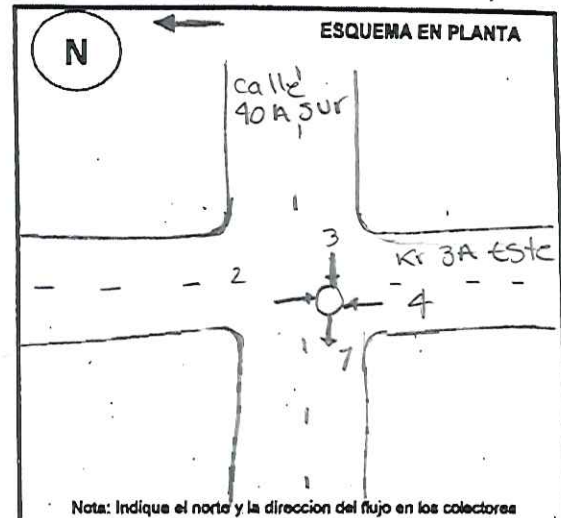
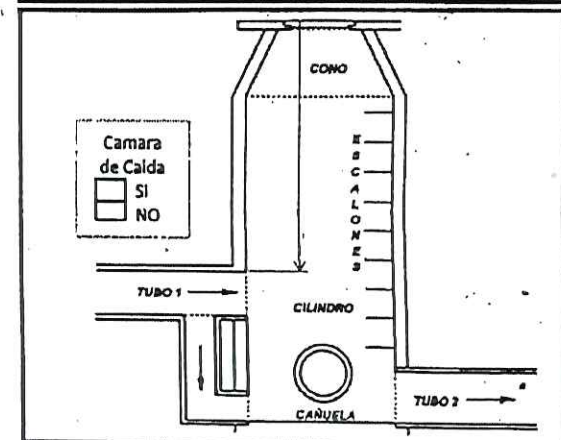
Nombre de la fotos: 101-4361 A 101-4364

Escalones
 Existe? ☒ Si ☐ No
 Tipo Escalones: ☒ Escalones ☐ Ladrillos
 Estado? ☐ Bueno ☒ Regular ☐ Malo
☐ Dobladis ☐ Fallan ☒ Corridos
 Diagnóstico: ☐ Cambiar ☐ Reparar ☐ No Requiere

No	Diámetro (m)	Profun. a clave (m)	Material
1	12"	7.90	JRESS
2	12"	7.80	JRESS
3	8"	7.79	JRESS
4	8"	7.47	PUES
5			
6			
7			
8

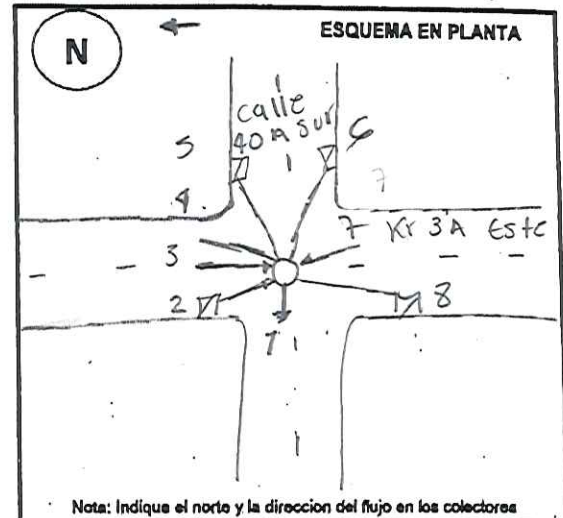
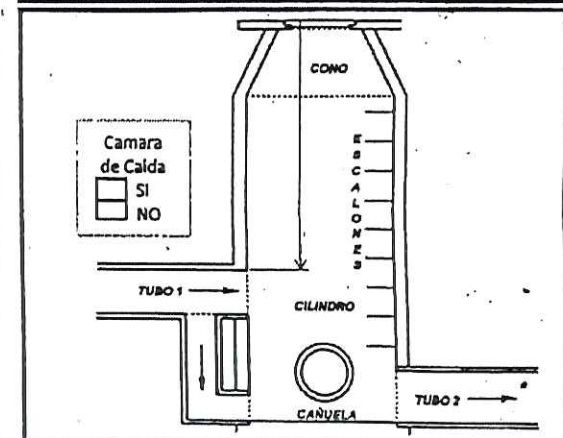
Escalones
 Existe? ☒ Si ☐ No
 Tipo Escalones: ☒ Escalones ☐ Ladrillos
 Estado? ☐ Bueno ☒ Regular ☐ Malo
☐ Dobladis ☐ Fallan ☒ Corridos
 Diagnostico: ☐ Cambiar ☒ Reparar ☐ No Requiere

No	Diámetro (m)	Profun. a clave (m)	Material
1	12"	2.35	gicss
2	10"	7.44	gicss
3	12"	7.67	concreto
4	6"	0.74	gicss
5	8"	0.68	gicss
6	8"	0.68	gicss
7	8"	0.69	gicss
8	8"	0.66	gicss
