PROYECTO CABLE SAN CRISTOBAL
REGISTRO FOTOGRÁFICO DEL INVENTARIO DE REDES HIDRAULICAS

FORMATO DE INSPECCION DE POZOS

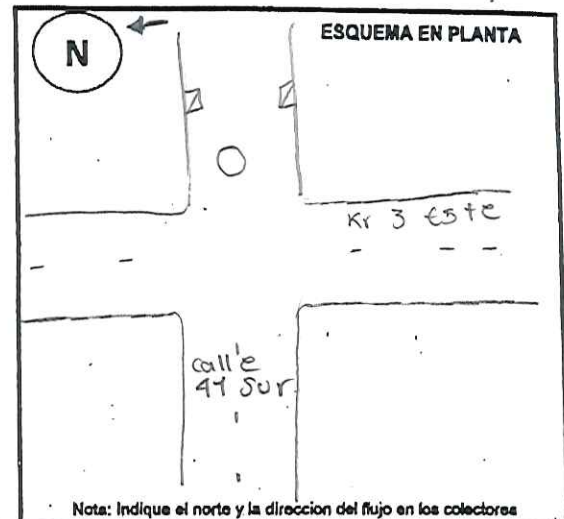
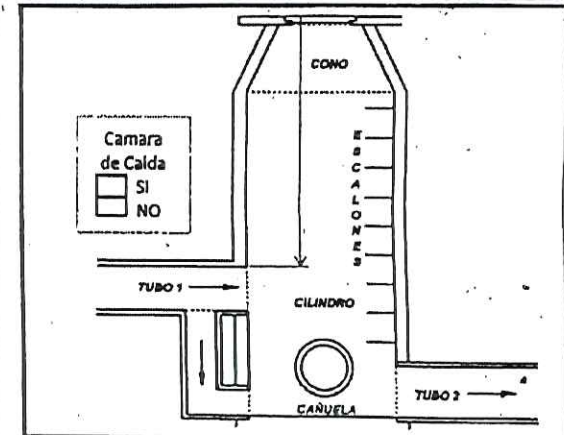
Nombre de la fotos: 101-4393 A 101-4395

Observaciones: NO SE PUEDE INSPECCIONAR
tapa sellada
Se remplazo la tapa

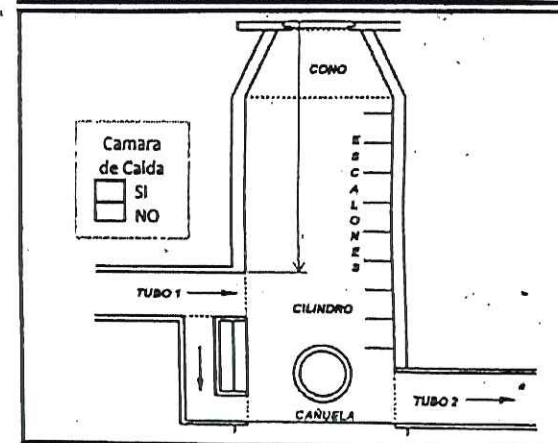
Nombre de la fotos: 101-4396 A 101-4398

Observaciones: no se puede inspeccionar
tapa sellada

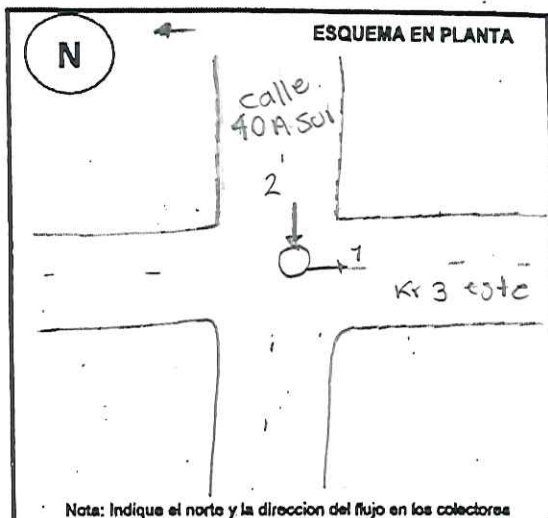
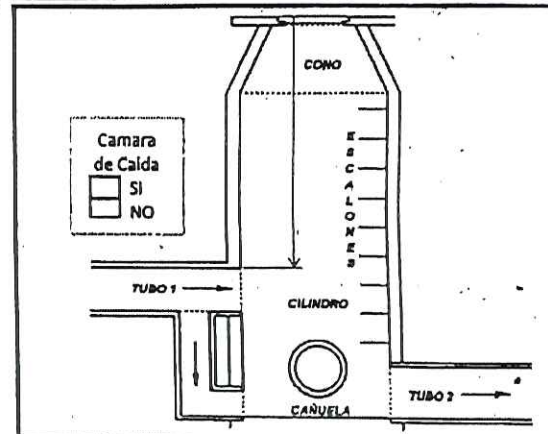
Nombre de la fotos: 101-4399 A 101-4402

Cilindro
 Material: ☒ Mamposteria ☐ Concreto ☐ GRP
 Estado? ☒ Bueno ☐ Regular ☐ Malo
☒ Grietas ☐ Partido ☐ Huecos
☒ Sin Pañete ☐ Otro Cual? _____
 Diagnostico: ☐ Cambiar ☐ Reparar ☒ No Requiere

Escalones
 Existe? ☒ Si ☐ No
 Tipo Escalones: ☒ Escalones ☐ Ladrillos
 Estado? ☐ Bueno ☒ Regular ☐ Malo
☐ Dobladillos ☐ Faltan ☒ Corridos
 Diagnostico: ☐ Cambiar ☐ Reparar ☐ No Requiere

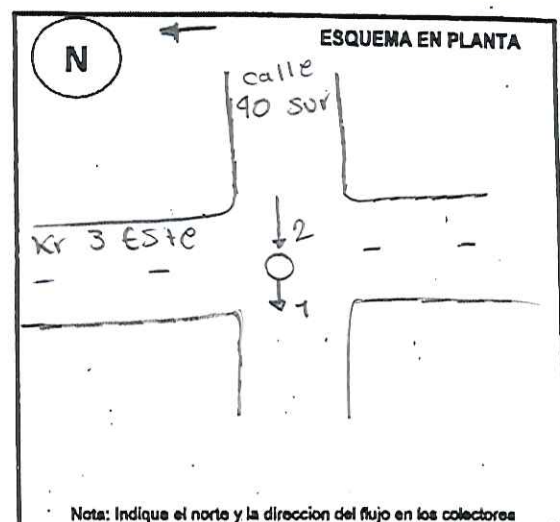
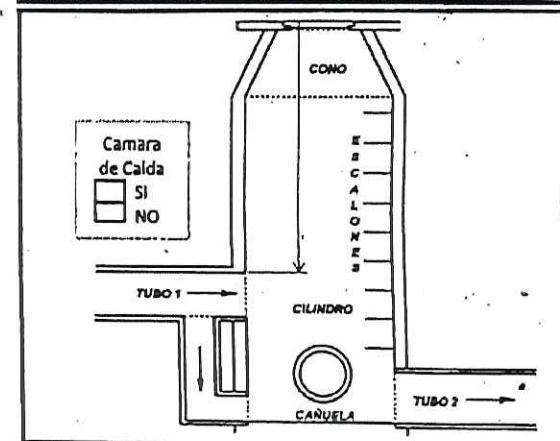
Cilindro
 Material: ☒ Mamposteria ☐ Concreto ☐ GRP
 Estado? ☐ Bueno ☒ Regular ☐ Malo
☐ Grietas ☐ Partido ☐ Huecos
☒ Sin Pañete ☐ Otro Cual? _____
 Diagnostico: ☐ Cambiar ☐ Reparar ☐ No Requiere

Escalones
 Existe? ☒ Si ☐ No
 Tipo Escalones: ☒ Escalones ☐ Ladrillos
 Estado? ☐ Bueno ☐ Regular ☒ Malo
☐ Dobladados ☐ Fallan ☒ Corroidos
 Diagnostico: ☒ Cambiar ☐ Reparar ☐ No Requiere

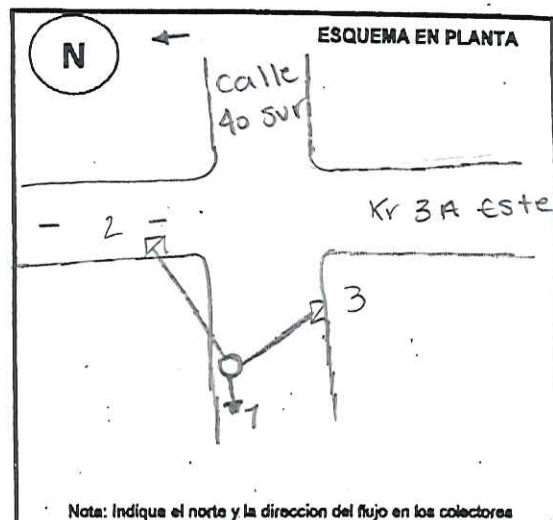
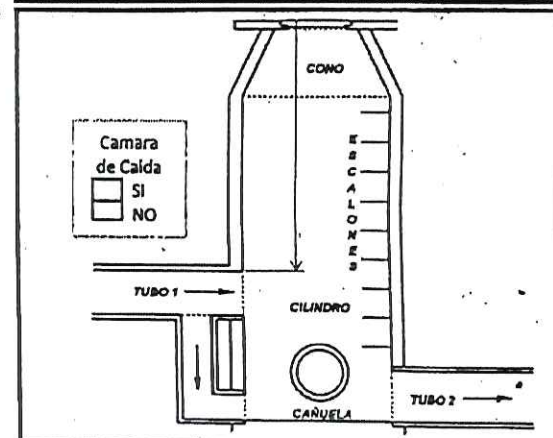
Nombre de la fotos: 101-4419 A 101-4422

Observaciones: Tubería #2 fuera de servicio

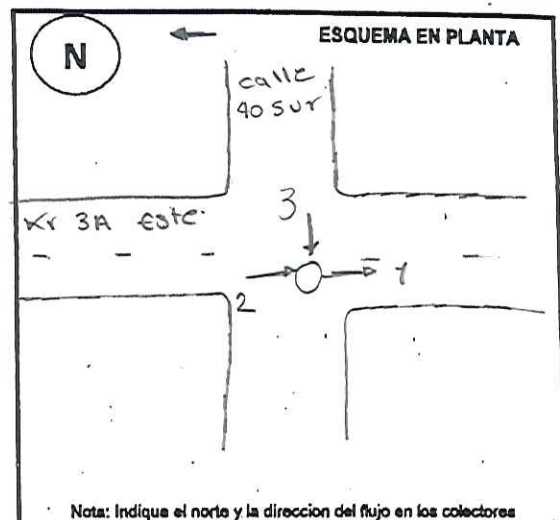
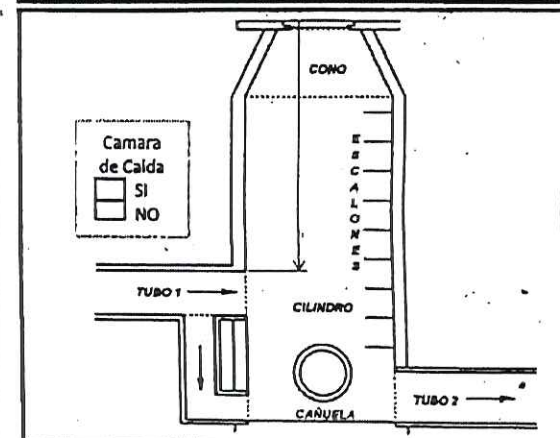
Cilindro
 Material: ☒ Mamposteria ☐ Concreto ☐ GRP
 Estado? ☐ Bueno ☒ Regular ☐ Malo
☒ Grietas ☐ Partido ☐ Huecos
☒ Sin Pañete ☐ Otro Cual?
 Diagnostico: ☐ Cambiar ☐ Reparar ☒ No Requiere

Escalones
 Existe? ☒ Si ☐ No
 Tipo Escalones: ☒ Escalones ☐ Ladrillos
 Estado? ☐ Bueno ☐ Regular ☒ Malo
☐ Dobladis ☒ Faltan ☒ Corridos
 Diagnostico: ☒ Cambiar ☐ Reparar ☐ No Requiere

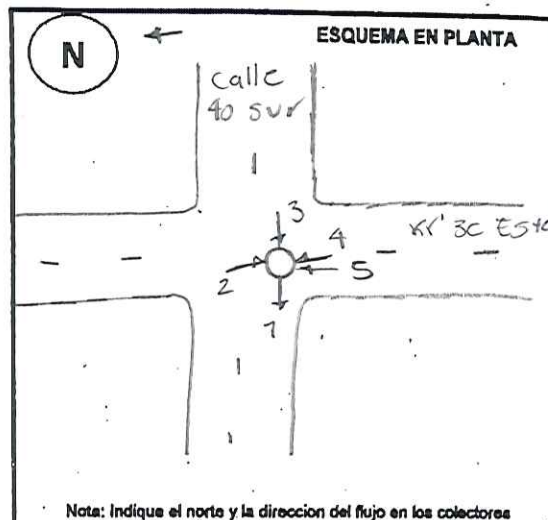
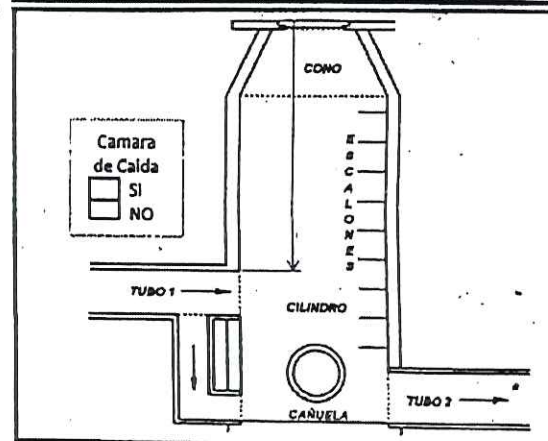
Cilindro
 Material: ☒ Mamposteria ☐ Concreto ☐ GRP
 Estado? ☐ Bueno ☒ Regular ☐ Malo
☐ Grietas ☐ Partido ☐ Huecos
☐ Sin Pañete ☐ Otro Cual?
 Diagnostico: ☐ Cambiar ☐ Reparar ☐ No Requiere

Escalones
 Existe? ☒ Si ☐ No
 Tipo Escalones: ☒ Escalones ☐ Ladrillos
 Estado? ☐ Bueno ☒ Regular ☐ Malo
☐ Dobladis ☐ Fallan ☒ Corridos
 Diagnostico: ☐ Cambiar ☐ Reparar ☐ No Requiere

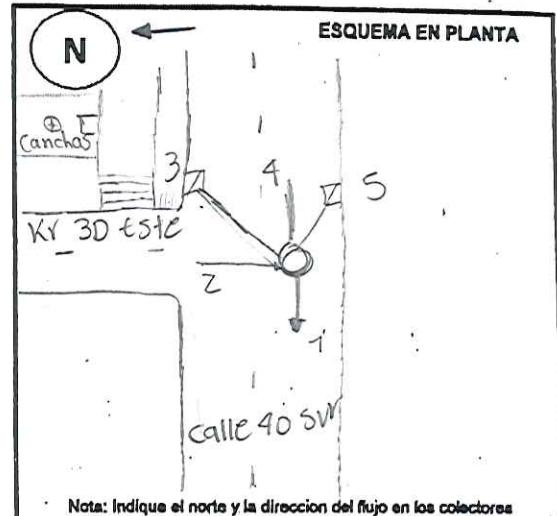
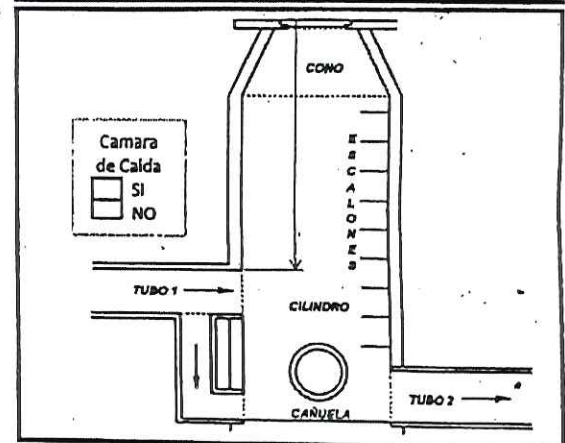
Nombre de la fotos: 101-4970 A 101-4973

Escalones
 Existe? ☒ SI ☐ No
 Tipo Escalones: ☒ Escalones ☐ Ladrillos
 Estado? ☐ Bueno ☐ Regular ☒ Malo
☐ Dobladillos ☐ Fallan ☒ Corridos
 Diagnóstico: ☒ Cambiar ☐ Reparar ☐ No Requiere
