PROYECTO CABLE SAN CRISTOBAL
REGISTRO FOTOGRÁFICO DEL INVENTARIO DE REDES HIDRAULICAS

FORMATO DE INSPECCION DE POZOS

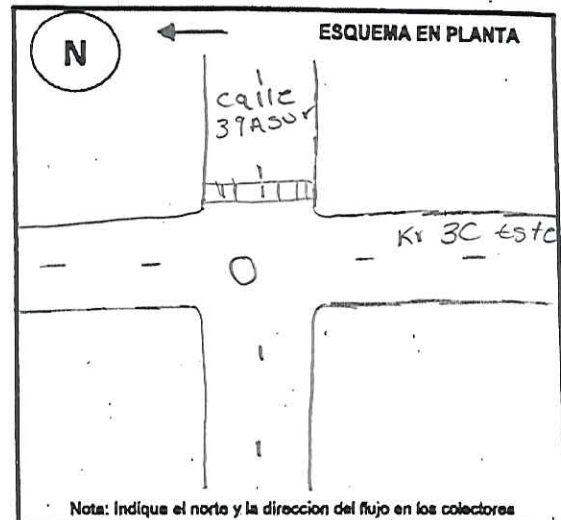
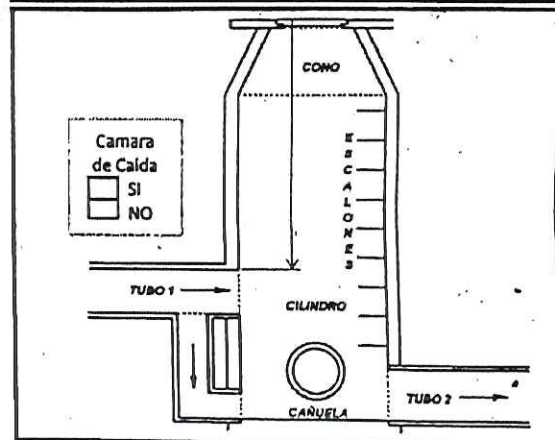
Nombre de la fotos: 101-4478 A 101-4480

Observaciones: No se puede inspeccionar tapa sellada

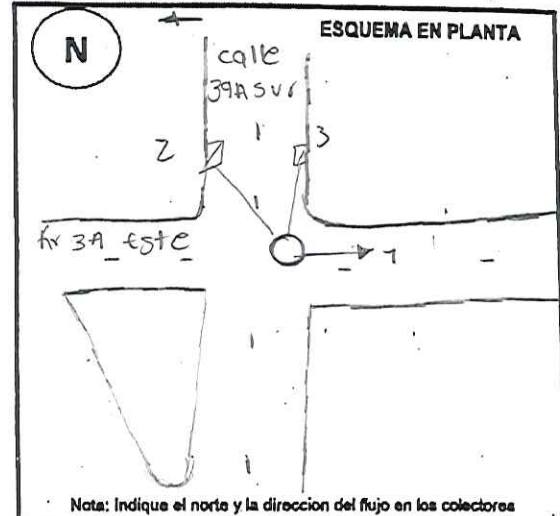
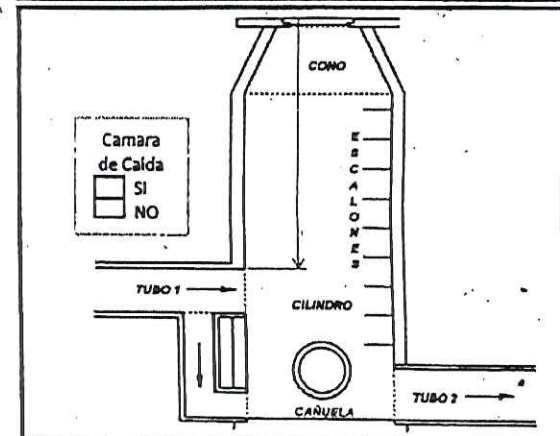
Nombre de la fotos: 101-4481 A 101-4484

Cañuela
 Estado? ☐ Bueno ☒ Regular ☐ Malo
☒ Sedimentada ☐ Desgastada ☐ Socavacion
 Diagnostico: ☐ Cambiar ☐ Reparar ☐ No Requiere

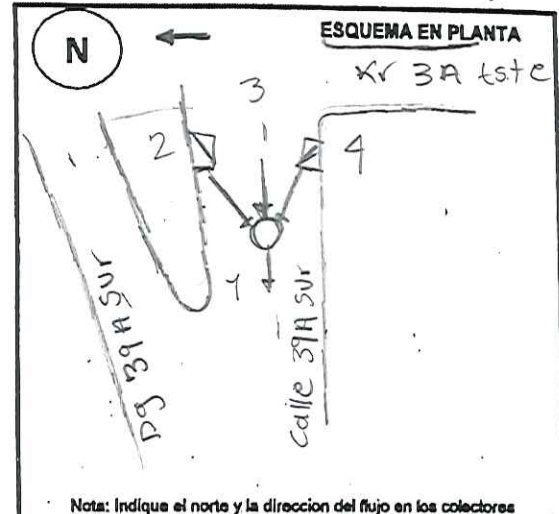
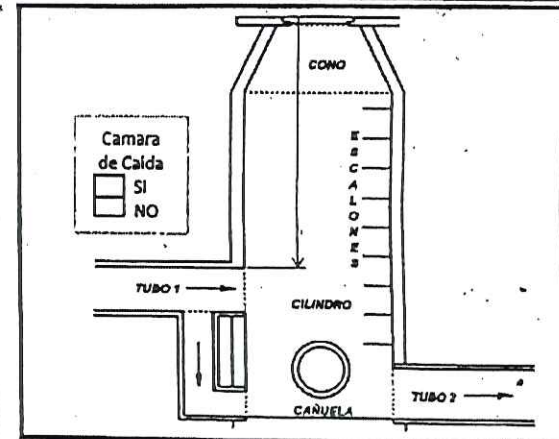
Nombre de la fotos: 101-4489 A 101-4492

Escalones
 Existe? ☒ Si ☐ No
 Tipo Escalones: ☒ Escalones ☐ Ladrillos
 Estado? ☐ Bueno ☒ Regular ☒ Malo
☐ Dobladis ☐ Fallan ☒ Corroidos
 Diagnostico: ☒ Cambiar ☐ Reparar ☐ No Requiere
