PROYECTO CABLE SAN CRISTOBAL
REGISTRO FOTOGRÁFICO DEL INVENTARIO DE REDES HIDRAULICAS

acueducto
AGUA, ALCANTARILLADO Y ASEO DE BOGOTÁ

FORMATO DE INSPECCION DE POZOS

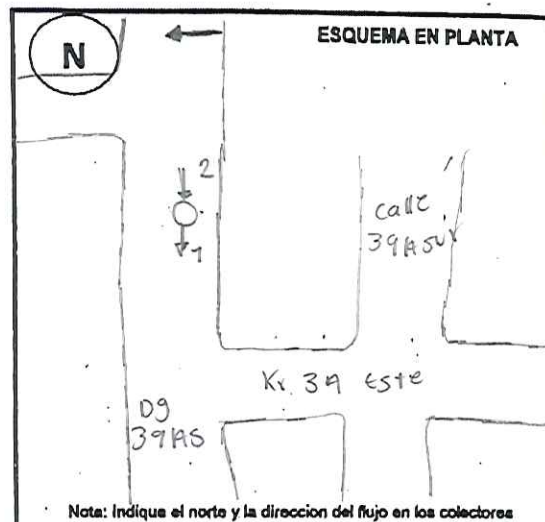
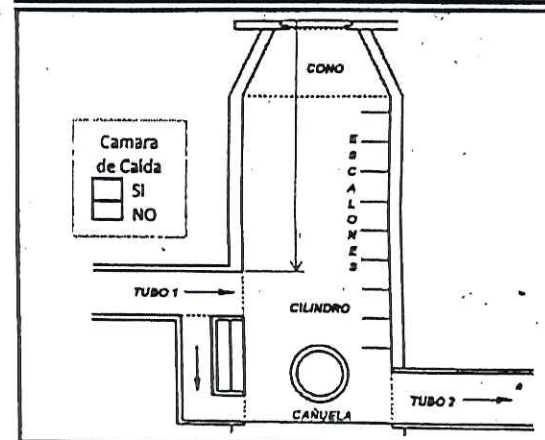
Nombre de la folio: 101-4533 A 101-4536

Escalones
 Existe? ☒ Si ☐ No
 Tipo Escalones: ☒ Escalones ☐ Ladrillos
 Estado? ☐ Bueno ☒ Regular ☐ Malo
☐ Dobladros ☐ Fallan ☒ Corridos
 Diagnostico: ☐ Cambiar ☐ Reparar ☐ No Requiere

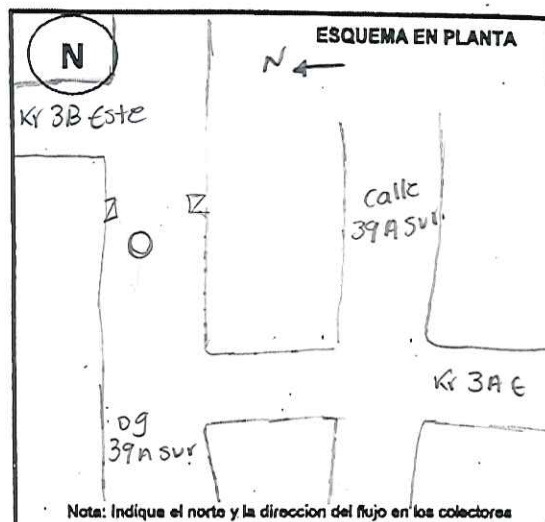
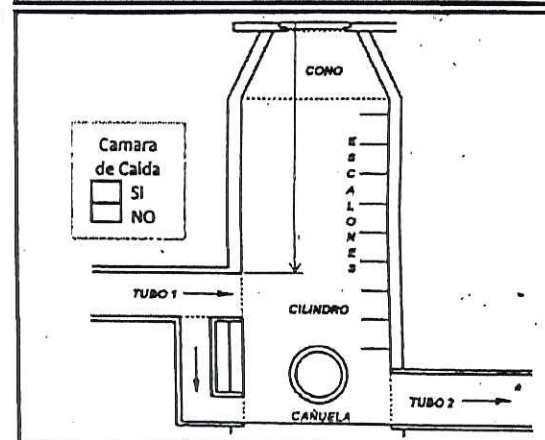
Observaciones: No se puede inspeccionar
tapa sellada

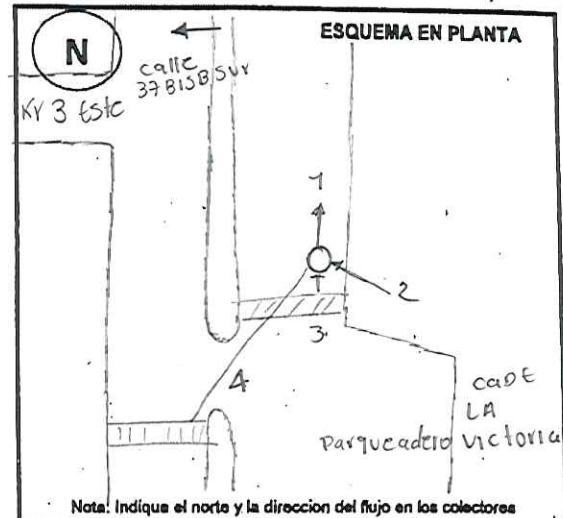
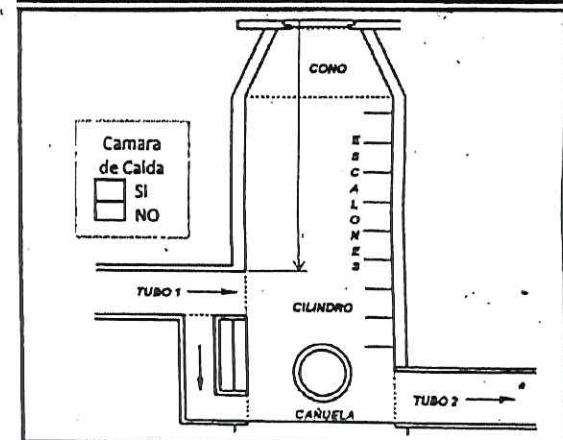
Nombre de la fotos: 101-4544 A 101-4547

Cono
Existe? ☒ Si ☐ No
Estado? ☐ Bueno ☒ Regular ☐ Malo
☒ Grietas ☐ Partido ☐ Hundido
Diagnostico: ☐ Cambiar ☐ Reparar ☐ No Requiere

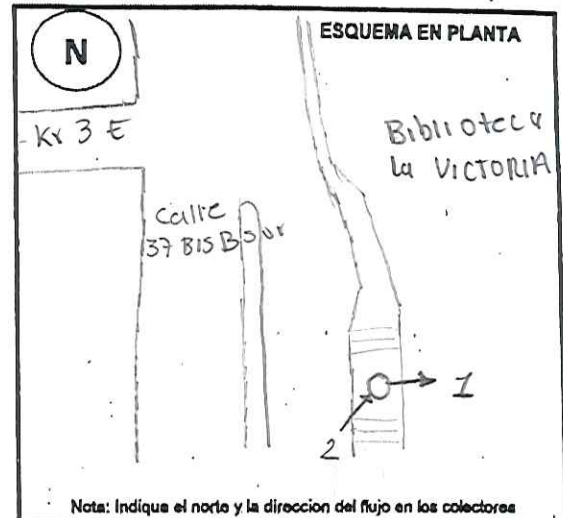
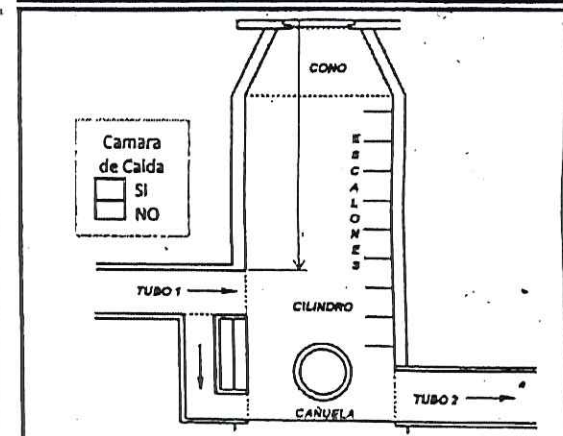
Observaciones: Profundidad 3.90 m
NO se puede inspeccionar
