PROYECTO CABLE SAN CRISTOBAL
REGISTRO FOTOGRÁFICO DEL INVENTARIO DE REDES HIDRAULICAS

FORMATO DE INSPECCION DE POZOS

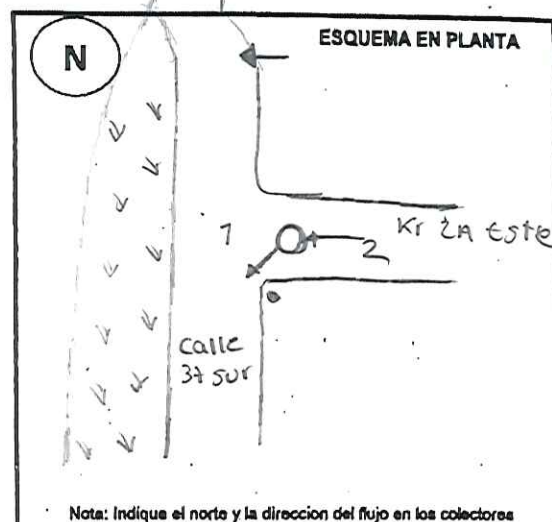
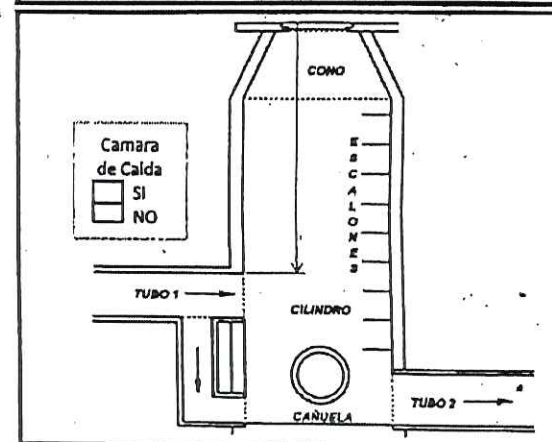
Nombre de la fotos: 101-4603 A 101-4606

Fecha: 10-08-2021 Consecutivo: 28
 Dirección: Kr 2A este # 37-07 Sur
 Levanto: Wendy Alvarez Payares
 Pozo Numero: CMP 156 468
 Cota Rasante: 2240.73
 Tipo Sistema: ☐ Aguas Lluvias ☒ Aguas Residuales ☐ Combinado
 Tipo de Pozo: ☒ Pozo ☐ Camara ☐ Alivio

Cono
 Existe? ☒ Si ☐ No
 Estado? ☐ Bueno ☒ Regular ☐ Malo
☒ Grietas ☐ Partido ☐ Hundido
 Diagnostico: ☐ Cambiar ☐ Reparar ☐ No Requiere

Cañuela
 Estado? ☐ Bueno ☒ Regular ☐ Malo
☒ Sedimentada ☒ Desgastada ☐ Socavacion
 Diagnostico: ☐ Cambiar ☐ Reparar ☐ No Requiere

Escalones
 Existe? ☒ Si ☐ No
 Tipo Escalones: ☒ Escalones ☐ Ladrillos
 Estado? ☐ Bueno ☒ Regular ☐ Malo
☐ Dobladillos ☐ Faltan ☒ Corridos
 Diagnostico: ☐ Cambiar ☐ Reparar ☐ No Requiere

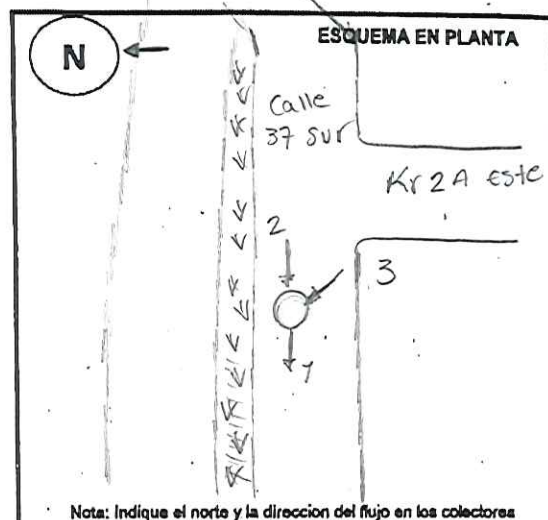
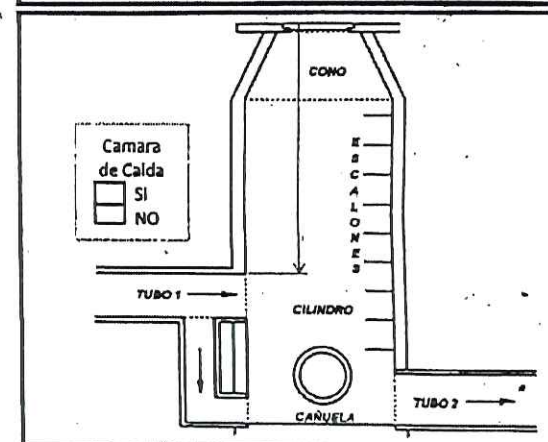
Nombre de la fotos: 101-4607 A 101-4610

Fecha: 10-08-2021 Consecutivo: 29
 Dirección: Calle 37 Sur # 2-35 Este
 Levanto: Wendy Alvarez Pajares
 Pozo Numero: CMP 135337
 Cota Rasante: 2739.31
 Tipo Sistema: ☐ Aguas Lluvias ☒ Aguas Residuales ☐ Combinado
 Tipo de Pozo: ☒ Pozo ☐ Cámara ☐ Alivio

Cono
 Existe? ☒ Si ☐ No
 Estado? ☐ Bueno ☒ Regular ☐ Malo
☒ Grietas ☐ Partido ☐ Hundido
 Diagnóstico: ☐ Cambiar ☐ Reparar ☐ No Requiere

Cañuela
 Estado? ☐ Bueno ☒ Regular ☐ Malo
☒ Sedimentada ☐ Desgastada ☐ Socavacion
 Diagnóstico: ☐ Cambiar ☐ Reparar ☐ No Requiere

Escalones
 Existe? ☒ Si ☐ No
 Tipo Escalones: ☒ Escalones ☐ Ladrillos
 Estado? ☐ Bueno ☒ Regular ☐ Malo
☐ Dobladros ☐ Faltan ☒ Corridos
 Diagnóstico: ☐ Cambiar ☐ Reparar ☐ No Requiere

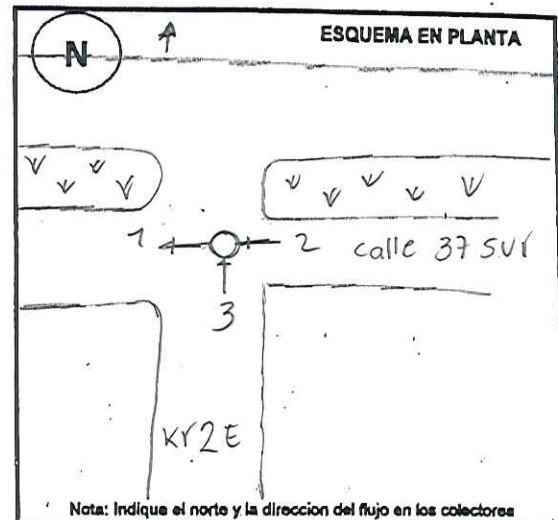
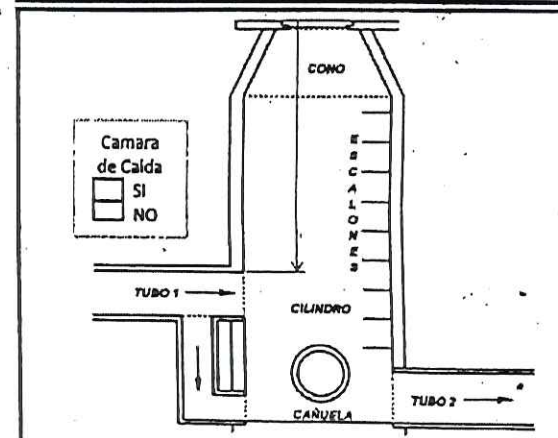
Nombre de la fotos: 101-4611 a 101-4614

Fecha: 10-08-2021 Consecutivo: 30
 Direccion: KV 2 este con calle 37 SUR
 Levanto: Wendy ALVAREZ PAYARES
 Pozo Numero: CMP 135341
 Cota Rasante: 2731.13
 Tipo Sistema: ☐ Aguas Lluvias ☒ Aguas Residuales ☐ Combinado
 Tipo de Pozo: ☒ Pozo ☐ Camara ☐ Alivio

Cono
 Existe? ☒ Si ☐ No
 Estado? ☐ Bueno ☒ Regular ☐ Malo
☒ Grietas ☐ Partido ☐ Hundido
 Diagnostico: ☐ Cambiar ☐ Reparar ☐ No Requiere

Cilindro
 Material: ☒ Mamposteria ☐ Concreto ☐ GRP
 Estado? ☐ Bueno ☒ Regular ☐ Malo
☒ Grietas ☐ Partido ☐ Huecos
☐ Sin Pañete ☐ Otro Cual?
 Diagnostico: ☐ Cambiar ☐ Reparar ☐ No Requiere

Cañuela
 Estado? ☐ Bueno ☒ Regular ☐ Malo
☒ Sedimentada ☐ Desgastada ☐ Socavacion
 Diagnostico: ☐ Cambiar ☒ Reparar ☐ No Requiere

Escalones
 Existe? ☒ Si ☐ No
 Tipo Escalones: ☒ Escalones ☐ Ladrillos
 Estado? ☐ Bueno ☐ Regular ☒ Malo
☐ Dobladros ☐ Faltan ☒ Conoidos
 Diagnostico: ☒ Cambiar ☐ Reparar ☐ No Requiere

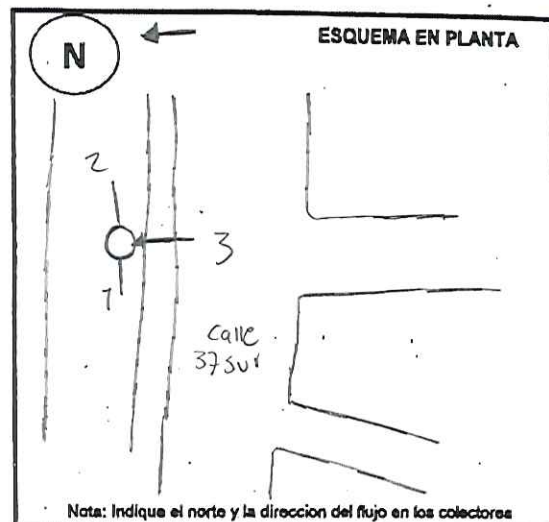
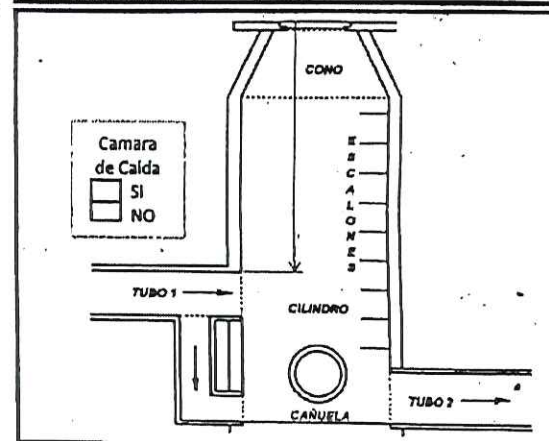
Nombre de la fotos: 101-4619 A 101-4622

Fecha: 10-08-2021 Consecutivo: 37
 Dirección: Calle 37 Sur # 3-14 Este
 Levanto: Wendy Alvarez Pajares
 Pozo Numero: CMP135332
 Cota Rasante: _____
 Tipo Sistema: ☐ Aguas Lluvias ☒ Aguas Residuales ☐ Combinado
 Tipo de Pozo: ☒ Pozo ☐ Cámara ☐ Alivio

Cono
 Existe? ☒ SI ☐ No
 Estado? ☐ Bueno ☒ Regular ☐ Malo
☒ Grietas ☐ Partido ☐ Hundido
 Diagnóstico: ☐ Cambiar ☐ Reparar ☐ No Requiere

Cilindro
 Material: ☒ Mampostería ☐ Concreto ☐ GRP
 Estado? ☒ Bueno ☐ Regular ☐ Malo
☒ Grietas ☐ Partido ☐ Huecos
☐ Sin Pañete ☐ Otro Cual? _____
 Diagnóstico: ☐ Cambiar ☐ Reparar ☐ No Requiere

Escalones
 Existe? ☒ SI ☐ No
 Tipo Escalones: ☒ Escalones ☐ Ladrillos
 Estado? ☐ Bueno ☒ Regular ☐ Malo
☐ Dobladros ☐ Faltan ☒ Corroidos
 Diagnóstico: ☐ Cambiar ☐ Reparar ☐ No Requiere

Observaciones: FUERA LÍMITE INTERVENCIÓN

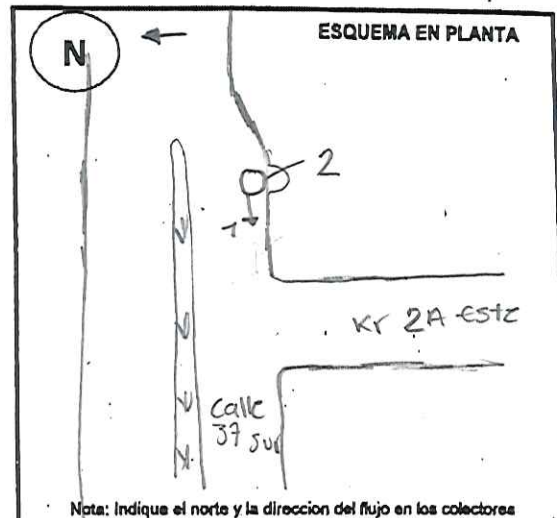
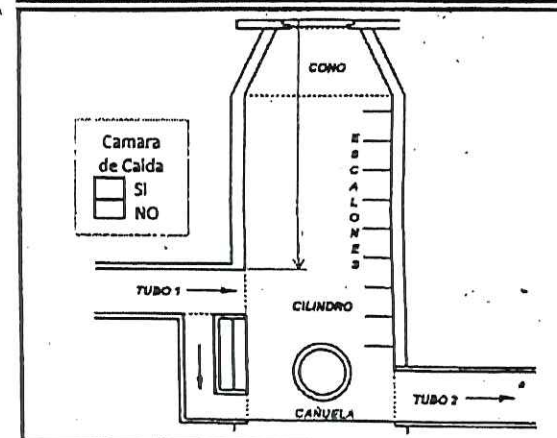
Nombre de la fotos: 101-4615 A 101-4618

Fecha: 10-08-2021 Consecutivo: 32
 Dirección: Calle 37 Sur # 2A-17 Est 1
 Levanto: Wendy Avarca Payano
 Pozo Número: CMI 87031
 Cota Rasante: 2737.08

Cono
 Existe? ☒ Si ☐ No
 Estado? ☐ Bueno ☒ Regular ☐ Malo
☒ Grietas ☐ Partido ☐ Hundido
 Diagnóstico: ☐ Cambiar ☐ Reparar ☐ No Requiere

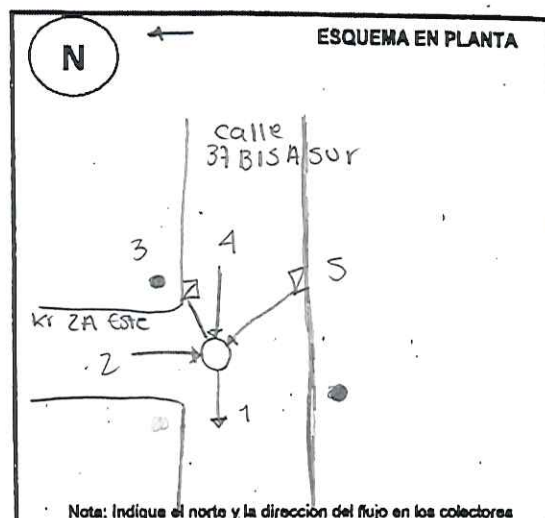
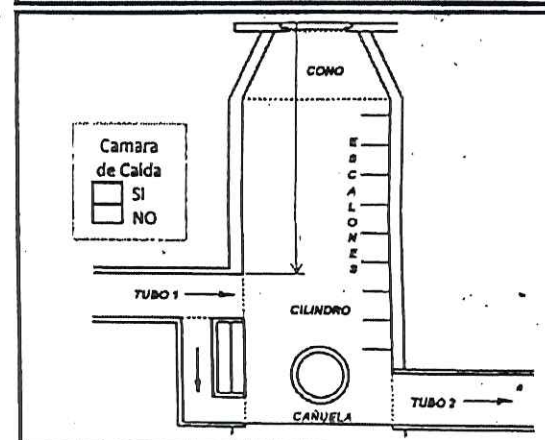
Nombre de la fotos: 101-4595 A 101-4598

Fecha: 10-08-2021 Consecutivo: 33
 Dirección: Calle 37 BIS A SUR # 2A-03 ESTE
 Levanto: Wendy Alvariz Payaues
 Pozo Numero: CMP 135369
 Cota Rasante: 2742.68
 Tipo Sistema: ☐ Aguas Lluvias ☐ Aguas Residuales ☒ Combinado
 Tipo de Pozo: ☒ Pozo ☐ Cámara ☐ Alivio

Cono
 Existe? ☒ Si ☐ No
 Estado? ☐ Bueno ☒ Regular ☐ Malo
☒ Grietas ☐ Partido ☐ Hundido
 Diagnostico: ☐ Cambiar ☐ Reparar ☐ No Requiere

Cañuela
 Estado? ☐ Bueno ☒ Regular ☐ Malo
☒ Sedimentada ☐ Desgastada ☐ Socavacion
 Diagnostico: ☐ Cambiar ☐ Reparar ☐ No Requiere

Escalones
 Existe? ☒ Si ☐ No
 Tipo Escalones: ☒ Escalones ☐ Ladrillos
 Estado? ☐ Bueno ☒ Regular ☐ Malo
☐ Dobladis ☐ Faltan ☒ Corridos
 Diagnostico: ☐ Cambiar ☐ Reparar ☐ No Requiere
