## PROYECTO CABLE SAN CRISTOBAL

FORMATO DE INSPECCION DE POZOS

Fecha: 10-09-2021 Consecutivo: 1  
 Direccion: Portal 70 de Julio  
 Levanto: Wendy AVAREZ PAYARES  
 Pozo Numero: P71  
 Cota Rasante: 2677.37  
 Tipo Sistema: ☒ Aguas Lluvias ☐ Aguas Residuales ☐ Combinado  
 Tipo de Pozo: ☒ Pozo ☐ Camara ☐ Alivio

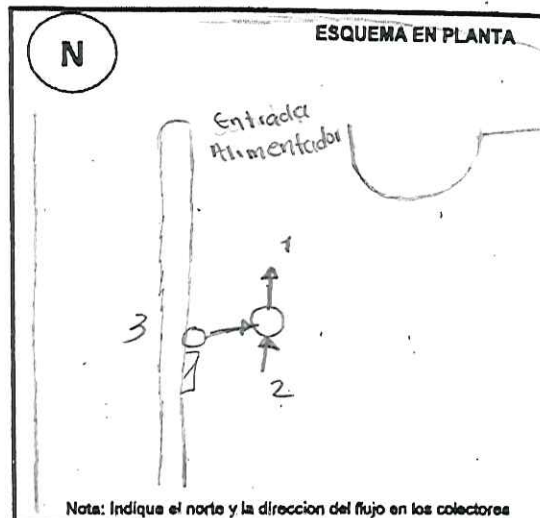
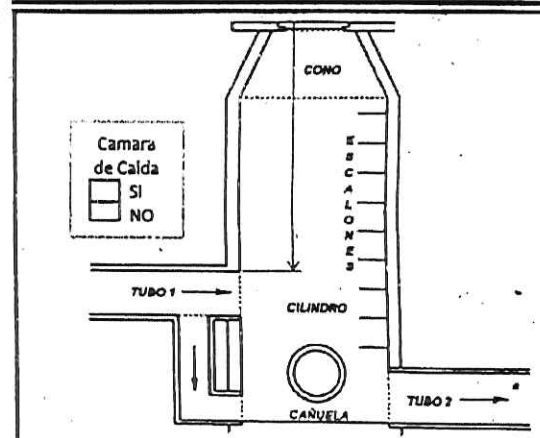
Nombre de la foto: 101-5574 - 1015577.

Tapa  
 Existe? ☒ Si ☐ No  
 Tipo de Tapa: ☐ Ferrocemento ☒ Concreto ☐ Hierro sin Bisagra  
☐ Hierro con bisagra ☐ Tapa Seguridad ☐ Tapa en fibra  
 Estado? ☒ Bueno ☐ Regular ☐ Malo  
 Diagnostico: ☐ Cambiar ☐ Reparar ☒ No Requiere

Cargue  
 Existe? ☒ Si ☐ No  
 Estado? ☒ Bueno ☐ Regular ☐ Malo  
☐ Grietas ☐ Partido ☐ Hundido  
 Diagnostico: ☐ Cambiar ☐ Reparar ☒ No Requiere

Cilindro  
 Material: ☐ Mamposteria ☒ Concreto ☐ GRP  
 Estado? ☒ Bueno ☐ Regular ☐ Malo  
☐ Grietas ☐ Partido ☐ Huecos  
☐ Sin Pañete ☐ Otro Cual?  
 Diagnostico: ☐ Cambiar ☐ Reparar ☒ No Requiere

Cañuela  
 Estado? ☒ Bueno ☐ Regular ☐ Malo  
☐ Sedimentada ☐ Desgastada ☐ Socavacion  
 Diagnostico: ☐ Cambiar ☐ Reparar ☒ No Requiere

Escalones  
 Existe? ☒ Si ☐ No  
 Tipo Escalones: ☒ Escalones ☐ Ladrillos  
 Estado? ☒ Bueno ☐ Regular ☐ Malo  
☒ Dobladis ☐ Fallan ☐ Conoides  
 Diagnostico: ☐ Cambiar ☐ Reparar ☒ No Requiere

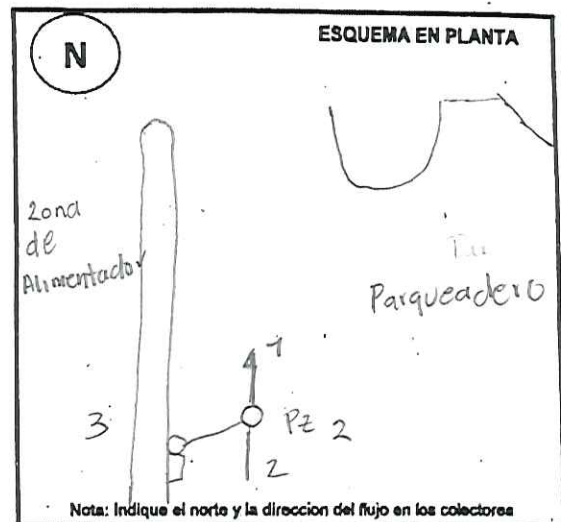
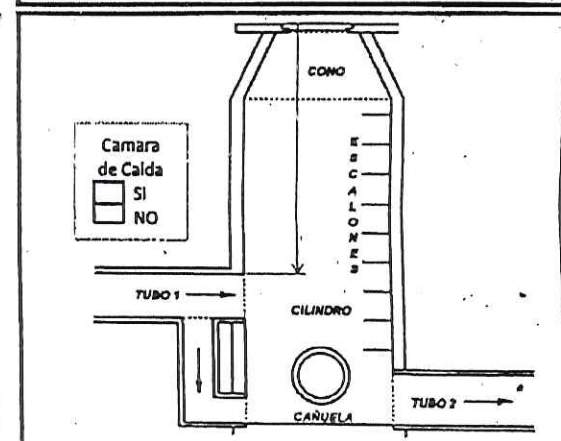
Nombre de la fotos: 101-5578 A 101-5581

Tapa  
 Existe? ☒ Si ☐ No  
 Tipo de Tapa: ☐ Ferrocemento ☒ Concreto ☐ Hierro sin Bisagra  
☐ Hierro con bisagra ☐ Tapa Seguridad ☐ Tapa en fibra  
 Estado? ☒ Bueno ☐ Regular ☐ Malo  
 Diagnostico: ☐ Cambiar ☐ Reparar ☒ No Requiere

Cargue  
 Existe? ☒ Si ☐ No  
 Estado? ☒ Bueno ☐ Regular ☐ Malo  
☐ Grietas ☐ Partido ☐ Hundido  
 Diagnostico: ☐ Cambiar ☐ Reparar ☒ No Requiere

Cilindro  
 Material: ☐ Mamposteria ☒ Concreto ☐ GRP  
 Estado? ☒ Bueno ☐ Regular ☐ Malo  
☐ Grietas ☐ Partido ☐ Huecos  
☐ Sin Pañete ☐ Otro Cual?  
 Diagnostico: ☐ Cambiar ☐ Reparar ☒ No Requiere

Cañuela  
 Estado? ☒ Bueno ☐ Regular ☐ Malo  
☐ Sedimentada ☐ Desgastada ☐ Socavacion  
 Diagnostico: ☐ Cambiar ☐ Reparar ☒ No Requiere

Escalones  
 Existe? ☒ Si ☐ No  
 Tipo Escalones: ☒ Escalones ☐ Ladrillos  
 Estado? ☒ Bueno ☐ Regular ☐ Malo  
☐ Dobladis ☐ Faltan ☐ Conditos  
 Diagnostico: ☐ Cambiar ☐ Reparar ☒ No Requiere

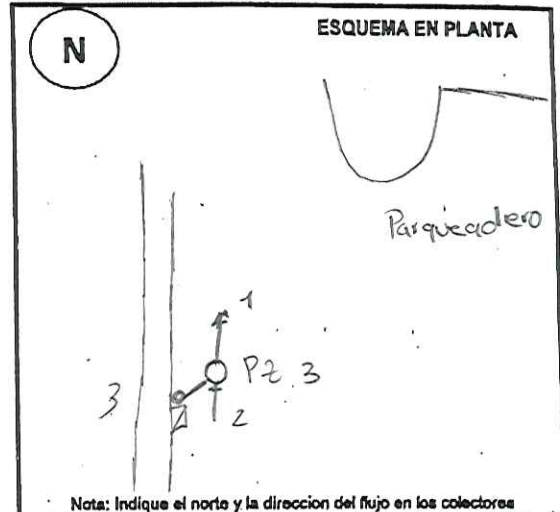
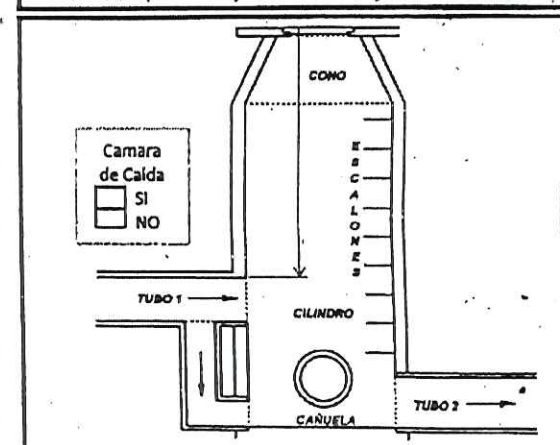
Nombre de la fotos: 101-5582 A 101-5585

Tapa  
 Existe? ☒ Si ☐ No  
 Tipo de Tapa: ☐ Ferrocemento ☒ Concreto ☐ Hierro sin Bisagra  
☐ Hierro con bisagra ☐ Tapa Seguridad ☐ Tapa en fibra  
 Estado? ☒ Bueno ☐ Regular ☐ Malo  
 Diagnostico: ☐ Cambiar ☐ Reparar ☒ No Requiere

Cargue  
 Existe? ☒ Si ☐ No  
 Estado? ☒ Bueno ☐ Regular ☐ Malo  
☐ Grietas ☐ Partido ☐ Hundido  
 Diagnostico: ☐ Cambiar ☐ Reparar ☒ No Requiere

Cilindro  
 Material: ☐ Mamposteria ☒ Concreto ☐ GRP  
 Estado? ☒ Bueno ☐ Regular ☐ Malo  
☐ Grietas ☐ Partido ☐ Huecos  
☐ Sin Paquete ☐ Otro Cual?  
 Diagnostico: ☐ Cambiar ☐ Reparar ☒ No Requiere

Cañuela  
 Estado? ☒ Bueno ☐ Regular ☐ Malo  
☐ Sedimentada ☐ Desgastada ☐ Socavacion  
 Diagnostico: ☐ Cambiar ☐ Reparar ☒ No Requiere

Escalones  
 Existe? ☒ Si ☐ No  
 Tipo Escalones: ☒ Escalones ☐ Ladrillos  
 Estado? ☒ Bueno ☐ Regular ☐ Malo  
☐ Dobladis ☐ Faltan ☐ Corridos  
 Diagnostico: ☐ Cambiar ☐ Reparar ☒ No Requiere

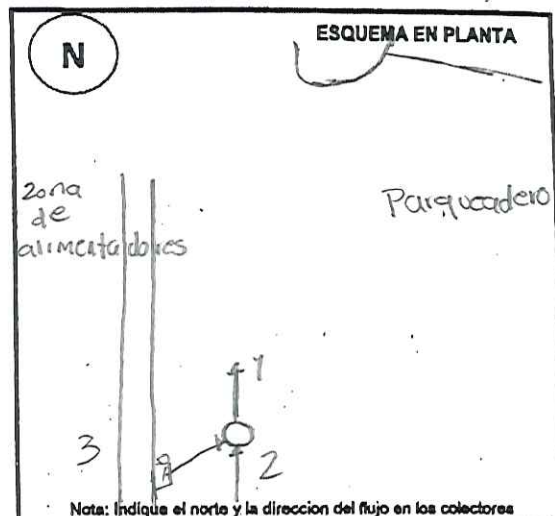
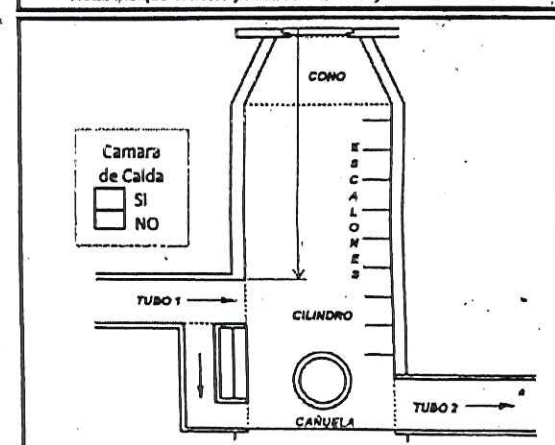
Nombre de la fotos: 101-5586 A 101-5589

Tapa  
 Existe? ☒ Si ☐ No  
 Tipo de Tapa: ☐ Ferrocemento ☒ Concreto ☐ Hierro sin Bisagra  
☐ Hierro con bisagra ☐ Tapa Seguridad ☐ Tapa en fibra  
 Estado? ☒ Bueno ☐ Regular ☐ Malo  
 Diagnostico: ☐ Cambiar ☐ Reparar ☒ No Requiere

Cargue  
 Existe? ☒ Si ☐ No  
 Estado? ☒ Bueno ☐ Regular ☐ Malo  
☐ Grietas ☐ Partido ☐ Hundido  
 Diagnostico: ☐ Cambiar ☐ Reparar ☒ No Requiere

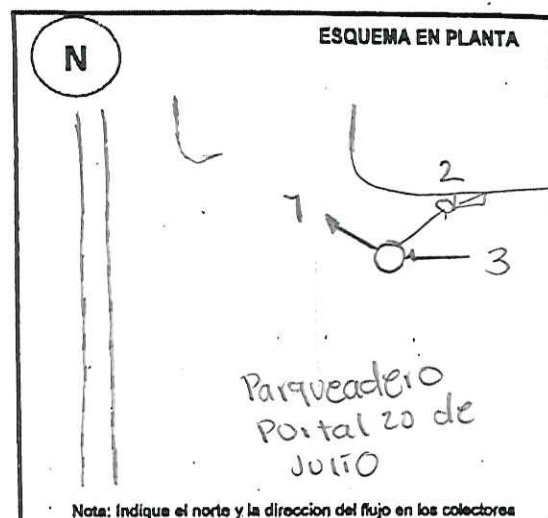
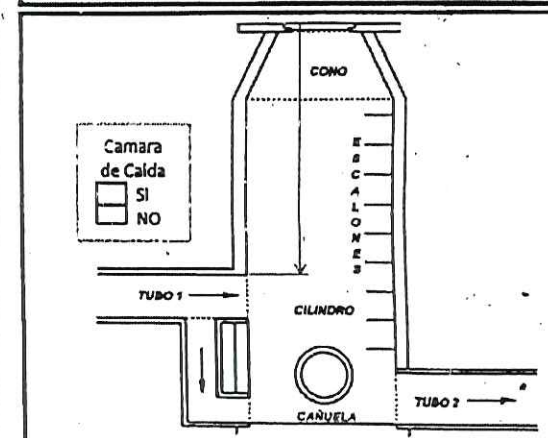
Nombre de la fotos: 101-5598 A 101-5601

Tapa  
 Existe? ☒ Si ☐ No  
 Tipo de Tapa: ☐ Ferrocemento ☒ Concreto ☐ Hierro sin Bisagra  
☐ Hierro con bisagra ☐ Tapa Seguridad ☐ Tapa en fibra  
 Estado? ☒ Bueno ☐ Regular ☐ Malo  
 Diagnostico: ☐ Cambiar ☐ Reparar ☒ No Requiere

Cargue  
 Existe? ☒ Si ☐ No  
 Estado? ☒ Bueno ☐ Regular ☐ Malo  
☐ Grietas ☐ Partido ☐ Hundido  
 Diagnostico: ☐ Cambiar ☐ Reparar ☒ No Requiere

Cilindro  
 Material: ☐ Mamposteria ☒ Concreto ☐ GRP  
 Estado? ☒ Bueno ☐ Regular ☐ Malo  
☐ Grietas ☐ Partido ☐ Huecos  
☐ Sin Paquete ☐ Otro Cual?  
 Diagnostico: ☐ Cambiar ☐ Reparar ☒ No Requiere

Canivela  
 Estado? ☒ Bueno ☐ Regular ☐ Malo  
☐ Sedimentada ☐ Desgastada ☐ Socavacion  
 Diagnostico: ☐ Cambiar ☐ Reparar ☒ No Requiere

Escalones  
 Existe? ☒ Si ☐ No  
 Tipo Escalones: ☒ Escalones ☐ Ladrillos  
 Estado? ☒ Bueno ☐ Regular ☐ Malo  
☐ Dobladros ☐ Faltan ☐ Corridos  
 Diagnostico: ☐ Cambiar ☐ Reparar ☒ No Requiere

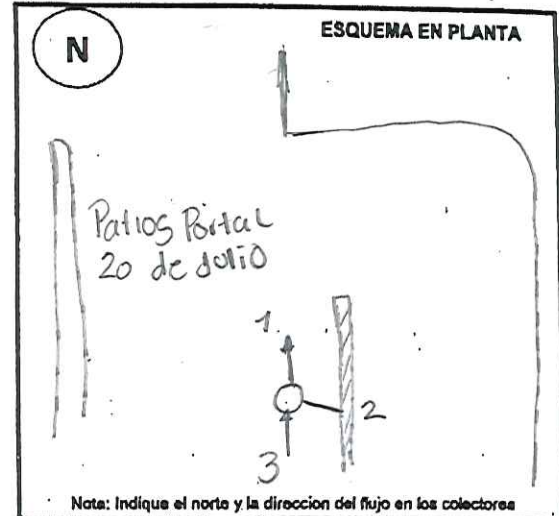
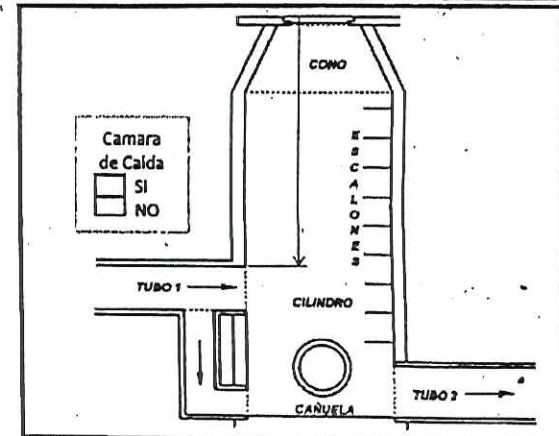
Nombre de la fotos: 101-5606 A 101-5609

Tapa  
 Existe? ☒ Si ☐ No  
 Tipo de Tapa: ☐ Ferrocemento ☒ Concreto ☐ Hierro sin bisagra  
☐ Hierro con bisagra ☐ Tapa Seguridad ☐ Tapa en fibra  
 Estado? ☒ Bueno ☐ Regular ☐ Malo  
 Diagnostico: ☐ Cambiar ☐ Reparar ☒ No Requiere

Cargue  
 Existe? ☒ Si ☐ No  
 Estado? ☒ Bueno ☐ Regular ☐ Malo  
☐ Grietas ☐ Partido ☐ Hundido  
 Diagnostico: ☐ Cambiar ☐ Reparar ☒ No Requiere

Cilindro  
 Material: ☐ Mamposteria ☒ Concreto ☐ GRP  
 Estado? ☒ Bueno ☐ Regular ☐ Malo  
☐ Grietas ☐ Partido ☐ Huecos  
☐ Sin Pañete ☐ Otro Cual?  
 Diagnostico: ☐ Cambiar ☐ Reparar ☒ No Requiere

Cañuela  
 Estado? ☒ Bueno ☐ Regular ☐ Malo  
☐ Sedimentada ☐ Degastada ☐ Socavacion  
 Diagnostico: ☐ Cambiar ☐ Reparar ☒ No Requiere

Escalones  
 Existe? ☒ Si ☐ No  
 Tipo Escalones: ☒ Escalones ☐ Ladrillos  
 Estado? ☒ Bueno ☐ Regular ☐ Malo  
☐ Dobladros ☐ Faltan ☐ Corridos  
 Diagnostico: ☐ Cambiar ☐ Reparar ☒ No Requiere
