PROYECTO CABLE SAN CRISTOBAL  
REGISTRO FOTOGRÁFICO DEL INVENTARIO DE REDES HIDRAULICAS

FORMATO DE INSPECCION DE POZOS

Fecha: 11-08-2021 Consecutivo: 1  
Direccion: calle 37 Sur # 7-24 Este  
Levanto: Wendy Alvarez Paredes  
Pozo Numero: CMP 135321  
Cota Rasante:  
Tipo Sistema: ☒ Aguas Lluvias ☐ Aguas Residuales ☐ Combinado  
Tipo de Pozo: ☒ Pozo ☐ Camara ☐ Alivio

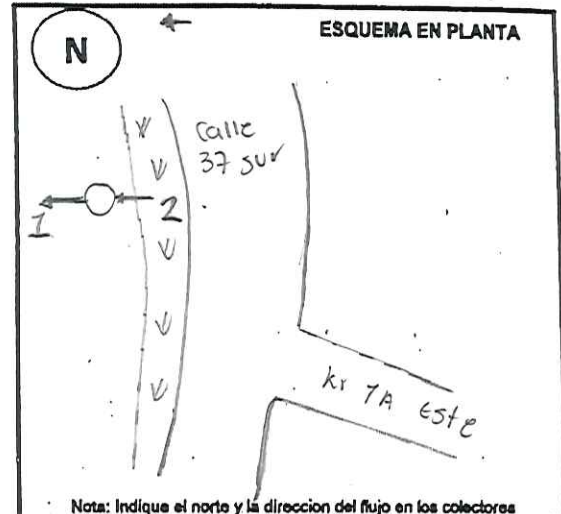
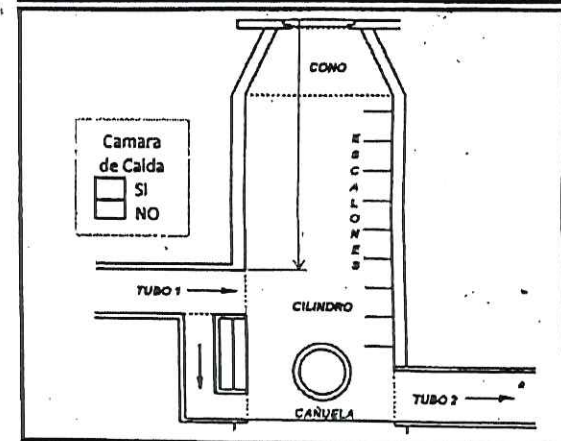
Nombre de la fotos: 101-4623 A 101-4626

Observaciones: fuera del limite de intervencion

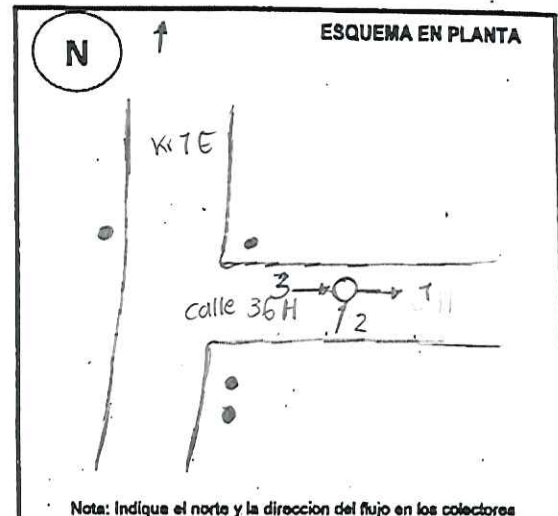
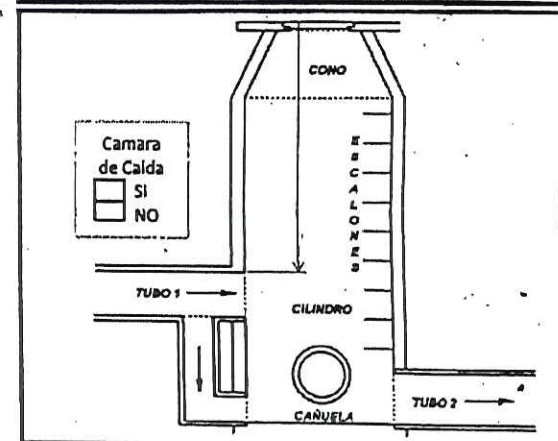
Nombre de la fotos: 101-9629 A 101-9630

Cono  
 Existe? ☒ Si ☐ No  
 Estado? ☐ Bueno ☒ Regular ☐ Malo  
☒ Grietas ☐ Partido ☐ Hundido  
 Diagnostico: ☐ Cambiar ☐ Reparar ☐ No Requiere

Cilindro  
 Material: ☒ Mamposteria ☐ Concreto ☐ GRP  
 Estado? ☐ Bueno ☒ Regular ☐ Malo  
☐ Grietas ☐ Partido ☐ Huecos  
☒ Sin Pañete ☐ Otro Cual?  
 Diagnostico: ☐ Cambiar ☐ Reparar ☐ No Requiere

Cañuela  
 Estado? ☐ Bueno ☐ Regular ☒ Malo  
☒ Sedimentada ☐ Desgastada ☐ Socavacion  
 Diagnostico: ☐ Cambiar ☐ Reparar ☐ No Requiere

Escalones  
 Existe? ☒ Si ☐ No  
 Tipo Escalones: ☒ Escalones ☐ Ladrillos  
 Estado? ☐ Bueno ☒ Regular ☐ Malo  
☐ Dobladillos ☐ Faltan ☒ Corridos  
 Diagnostico: ☐ Cambiar ☐ Reparar ☐ No Requiere

Estado Pozo  
 Estado? ☐ Infiltracion ☐ Represado ☒ Con basura  
☐ Raíces ☐ Fuera de Servicio ☐ Llento de tierra

Observaciones: Cañuela sedimentada

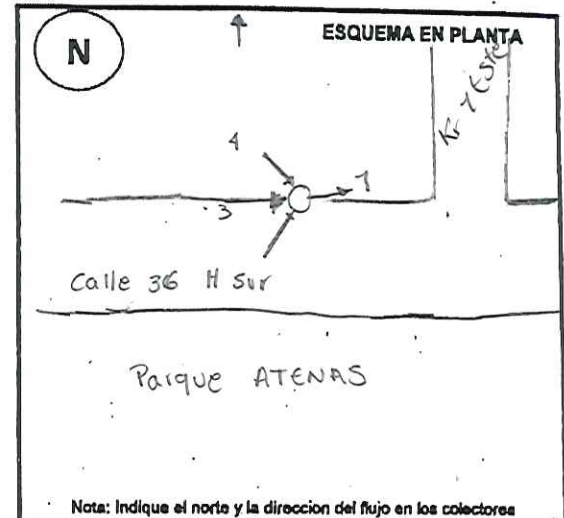
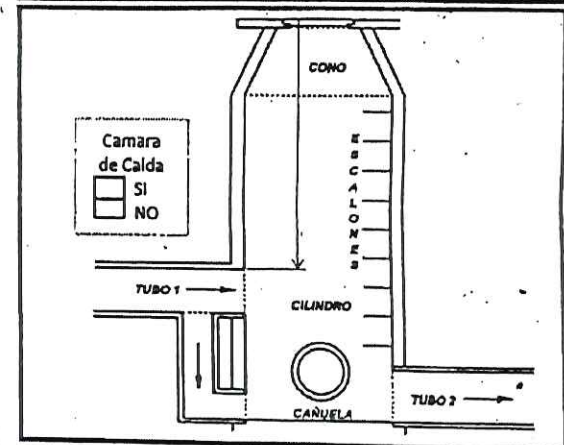
Nombre de la fotos: 101-4635 A 101-4638

Cañuela  
 Estado? ☐ Bueno ☐ Regular ☒ Malo  
☒ Sedimentada ☐ Desgastada ☐ Socavacion  
 Diagnostico: ☐ Cambiar ☐ Reparar ☐ No Requiere

Escalones  
 Existe? ☒ Si ☐ No  
 Tipo Escalones: ☒ Escalones ☐ Ladrillos  
 Estado? ☐ Bueno ☐ Regular ☒ Malo  
☐ Dobladros ☐ Fallan ☒ Corridos  
 Diagnostico: ☒ Cambiar ☐ Reparar ☐ No Requiere

Estado Pozo  
 Estado? ☐ Infiltracion ☐ Represado ☒ Con basura  
☐ Raíces ☐ Fuera de Servicio ☐ Lleno de tierra

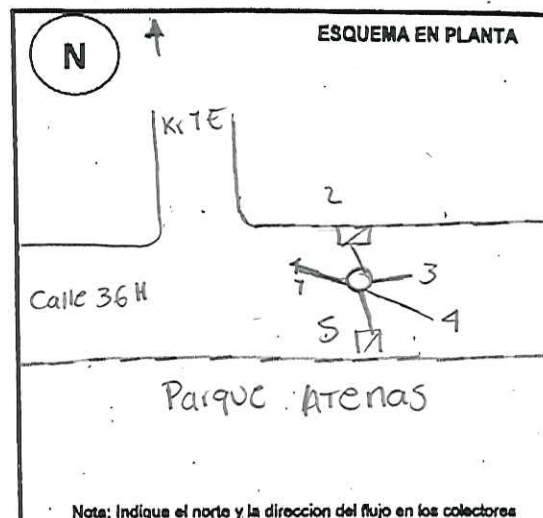
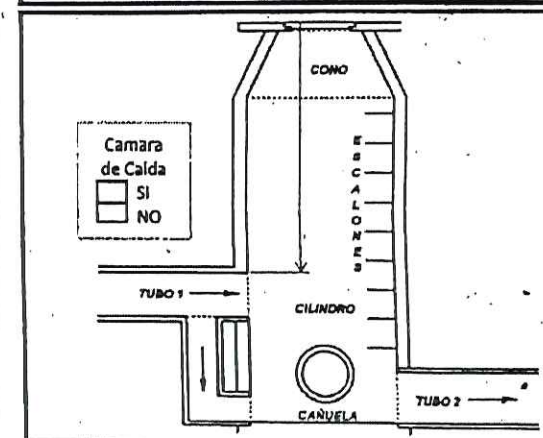
Nombre de la fotos: 101- 4639 A 101- 4642

Escalones  
 Existe? ☒ Si ☐ No  
 Tipo Escalones: ☒ Escalones ☐ Ladrillos  
 Estado? ☐ Bueno ☒ Regular ☐ Malo  
☐ Dobladados ☐ Fallan ☒ Corridos  
 Diagnostico: ☐ Cambiar ☐ Reparar ☐ No Requiere

Estado Pozo  
 Estado? ☐ Infiltracion ☐ Represado ☒ Con basura  
☐ Raices ☐ Fuera de Servicio ☐ Lleno de tierra

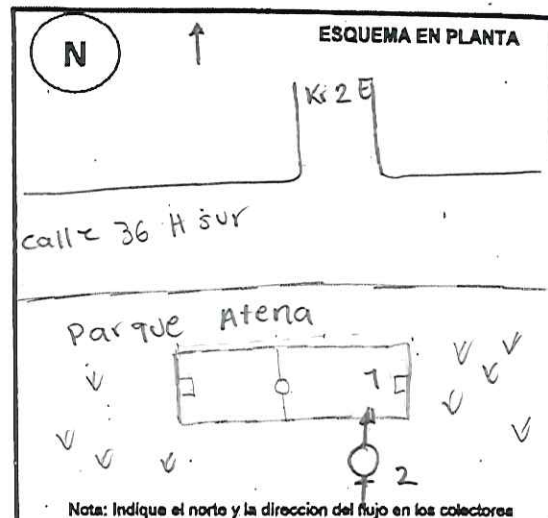
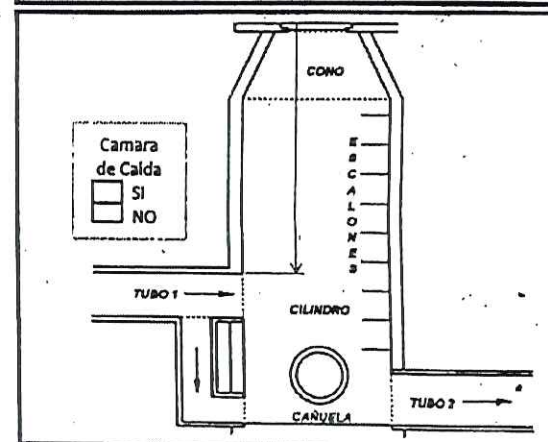
Nombre de la fotos: 101-4659 A 101-4662

Cono  
 Existe? ☒ Si ☐ No  
 Estado? ☐ Bueno ☒ Regular ☐ Malo  
☒ Grietas ☐ Partido ☐ Hundido  
 Diagnostico: ☐ Cambiar ☐ Reparar ☐ No Requiere

Cilindro  
 Material: ☒ Mamposteria ☐ Concreto ☐ GRP  
 Estado? ☐ Bueno ☒ Regular ☐ Malo  
☒ Grietas ☐ Partido ☐ Huecos  
☒ Sin Pañete ☐ Otro Cual?  
 Diagnostico: ☐ Cambiar ☐ Reparar ☐ No Requiere

Escalones  
 Existe? ☒ Si ☐ No  
 Tipo Escalones: ☒ Escalones ☐ Ladrillos  
 Estado? ☐ Bueno ☐ Regular ☒ Malo  
☐ Dobladis ☐ Fallan ☒ Corridos  
 Diagnostico: ☒ Cambiar ☐ Reparar ☐ No Requiere

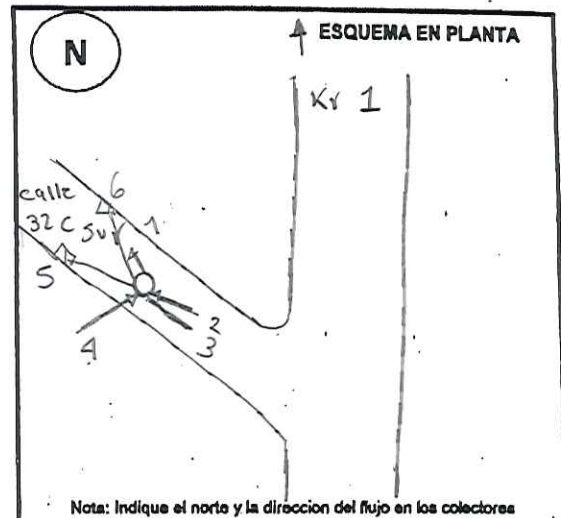
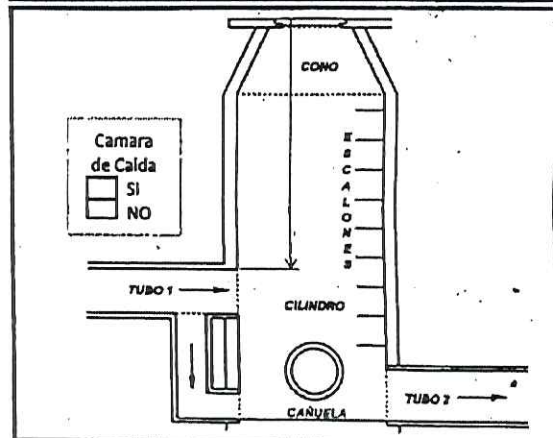
Nombre de la fotos: 101-4717 A 101-4720

Cono  
 Existe? ☒ Si ☐ No  
 Estado? ☐ Bueno ☒ Regular ☐ Malo  
☒ Grietas ☐ Partido ☐ Hundido  
 Diagnostico: ☐ Cambiar ☐ Reparar ☐ No Requiere

Observaciones: fuera del limite de intervencion
