PROYECTO CABLE SAN CRISTOBAL
REGISTRO FOTOGRÁFICO DEL INVENTARIO DE REDES HIDRAULICAS

acueducto
AGUA, ALCANTARILLADO Y ASEO DE BOGOTÁ

FORMATO DE INSPECCION DE POZOS

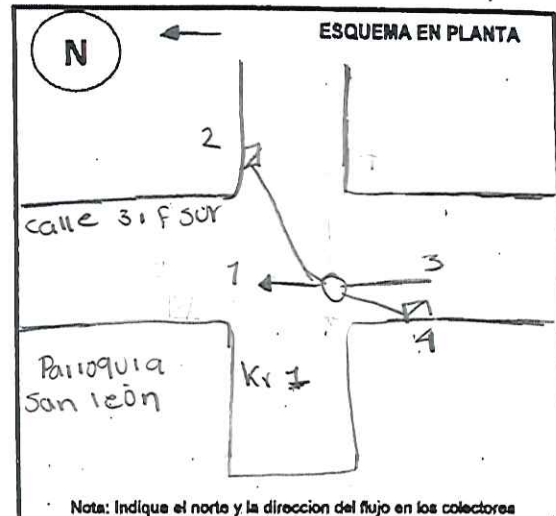
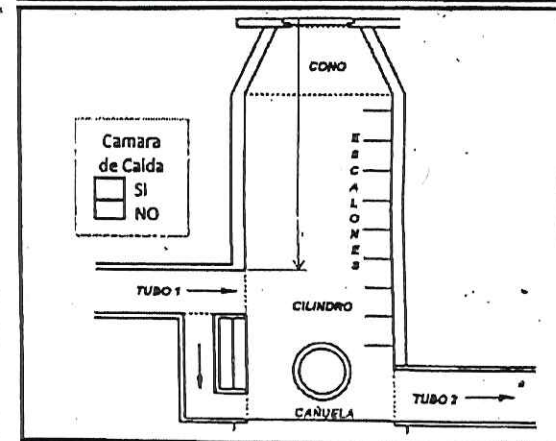
Nombre de la fotos: 101-4721 A 101-4724

Fecha: 12-08-2021 Consecutivo: 1
 Dirección: Calle 31 F Sur con Kr 1
 Levanto: Wendy Alvaiz Payaics
 Pozo Numero: PMP131826
 Cota Rasante: 2681.27
 Tipo Sistema: ☒ Aguas Lluvias ☐ Aguas Residuales ☐ Combinado
 Tipo de Pozo: ☒ Pozo ☐ Cámara ☐ Alivio

Tapa
 Existe? ☒ Si ☐ No
 Tipo de Tapa: ☐ Ferrocemento ☐ Concreto ☐ Hierro sin Bisagra
☐ Hierro con bisagra ☐ Tapa Seguridad ☒ Tapa en fibra
 Estado? ☒ Bueno ☐ Regular ☐ Malo
 Diagnostico: ☐ Cambiar ☐ Reparar ☒ No Requiere

Cargue
 Existe? ☒ Si ☐ No
 Estado? ☒ Bueno ☐ Regular ☐ Malo
☐ Grietas ☐ Partido ☐ Hundido
 Diagnostico: ☐ Cambiar ☐ Reparar ☒ No Requiere

Cilindro
 Material: ☐ Mampostería ☒ Concreto ☐ GRP
 Estado? ☒ Bueno ☐ Regular ☐ Malo
☐ Grietas ☐ Partido ☐ Huecos
☐ Sin Pañete ☐ Otro Cual?
 Diagnostico: ☐ Cambiar ☐ Reparar ☒ No Requiere

Cañuela
 Estado? ☒ Bueno ☐ Regular ☐ Malo
☐ Sedimentada ☐ Desgastada ☐ Socavacion
 Diagnostico: ☐ Cambiar ☐ Reparar ☒ No Requiere

Escalones
 Existe? ☒ Si ☐ No
 Tipo Escalones: ☒ Escalones ☐ Ladrillos
 Estado? ☒ Bueno ☐ Regular ☐ Malo
☐ Dobladados ☐ Faltan ☐ Corridos
 Diagnostico: ☐ Cambiar ☐ Reparar ☒ No Requiere

No	Diámetro (m)	Profun. a clave (m)	Material
1	12"	1.45	PVC
2	10"	1.08	PVC
3	12"	1.93	PVC
4	10"	1.28	PVC
5			
6			
7			
8

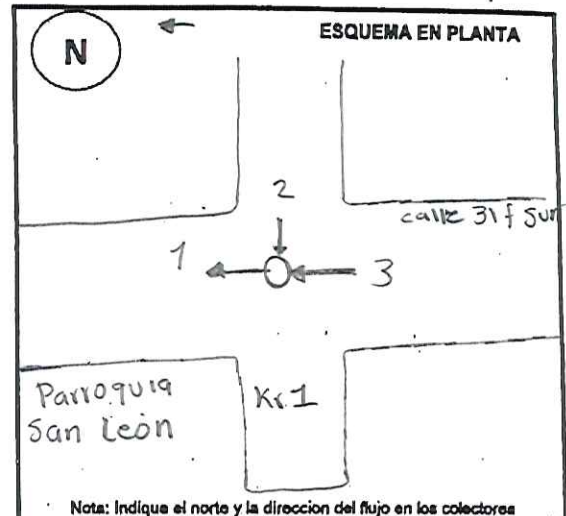
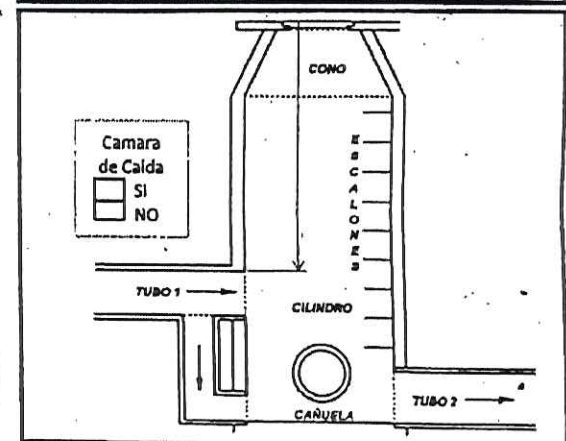
Nombre de la fotos: 101-4725 A 101-4728

Fecha: 12-08-2021 Consecutivo: 2
 Direccion: calle 31 f sur con K1 1
 Levanto: wendy ALVAREZ Pajares
 Pozo Numero: CMP134683
 Cota Rasante: 2681.04

Tapa
 Existe? ☒ Si ☐ No
 Tipo de Tapa: ☐ Ferrocemento ☐ Concreto ☐ Hierro sin Bisagra
☐ Hierro con bisagra ☐ Tapa Seguridad ☒ Tapa en fibra
 Estado? ☒ Bueno ☐ Regular ☐ Malo
 Diagnostico: ☐ Cambiar ☐ Reparar ☒ No Requiere

Cargue
 Existe? ☒ Si ☐ No
 Estado? ☒ Bueno ☐ Regular ☐ Malo
☐ Grietas ☐ Partido ☐ Hundido
 Diagnostico: ☐ Cambiar ☐ Reparar ☒ No Requiere

Cilindro
 Material: ☐ Mamposteria ☒ Concreto ☐ GRP
 Estado? ☒ Bueno ☐ Regular ☐ Malo
☐ Grietas ☐ Partido ☐ Huecos
☐ Sin Pañete ☐ Otro Cual?
 Diagnostico: ☐ Cambiar ☐ Reparar ☒ No Requiere

Cañuela
 Estado? ☒ Bueno ☐ Regular ☐ Malo
☐ Sedimentada ☐ Desgastada ☐ Socavacion
 Diagnostico: ☐ Cambiar ☐ Reparar ☒ No Requiere

Escalones
 Existe? ☒ Si ☐ No
 Tipo Escalones: ☒ Escalones ☐ Ladrillos
 Estado? ☒ Bueno ☐ Regular ☐ Malo
☐ Dobladros ☐ Fallan ☐ Corroidos
 Diagnostico: ☐ Cambiar ☐ Reparar ☒ No Requiere

No	Diámetro (m)	Profun. a clave (m)	Material
1	10"	7.35	PVC
2	10"	7.34	PVC
3	10"	7.15	PVC
4			
5			
6			
7			
8

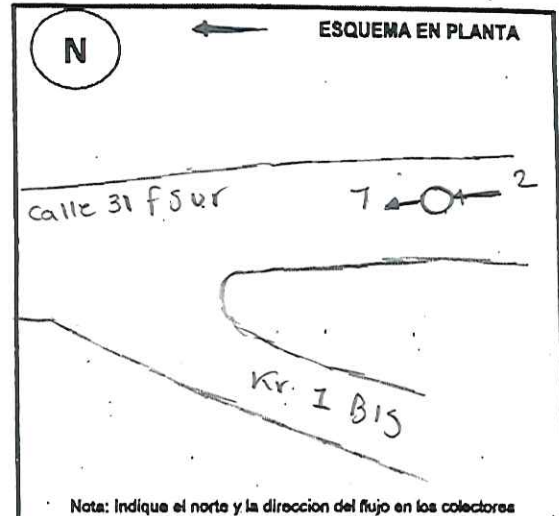
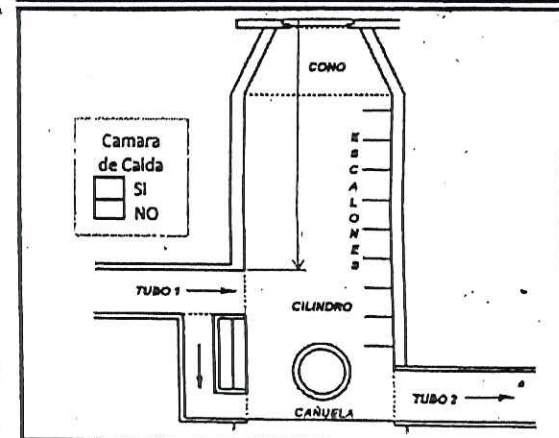
Nombre de la fotos: 101-4729 A 101-4732

Fecha: 12-08-2021 Consecutivo: 3
 Dirección: calle 31 f sur # 7-20
 Levanto: Wendy Alvaréz Payaico
 Pozo Número: CMP 139020
 Cota Rasante: 2676.21

Tapa
 Existe? ☒ Si ☐ No
 Tipo de Tapa: ☐ Ferrocemento ☐ Concreto ☐ Hierro sin Bisagra
☐ Hierro con bisagra ☐ Tapa Seguridad ☒ Tapa en fibra
 Estado? ☒ Bueno ☐ Regular ☐ Malo
 Diagnóstico: ☐ Cambiar ☐ Reparar ☒ No Requiere

Cargue
 Existe? ☒ Si ☐ No
 Estado? ☒ Bueno ☐ Regular ☐ Malo
☐ Grietas ☐ Partido ☐ Hundido
 Diagnóstico: ☐ Cambiar ☐ Reparar ☒ No Requiere

Cilindro
 Material: ☐ Mampostería ☒ Concreto ☐ GRP
 Estado? ☒ Bueno ☐ Regular ☐ Malo
☐ Grietas ☐ Partido ☐ Huecos
☐ Sin Pañete ☐ Otro Cual?
 Diagnóstico: ☐ Cambiar ☐ Reparar ☒ No Requiere

Cañuela
 Estado? ☒ Bueno ☐ Regular ☐ Malo
☐ Sedimentada ☐ Desgastada ☐ Socavación
 Diagnóstico: ☐ Cambiar ☐ Reparar ☒ No Requiere

Escalones
 Existe? ☒ Si ☐ No
 Tipo Escalones: ☒ Escalones ☐ Ladrillos
 Estado? ☒ Bueno ☐ Regular ☐ Malo
☐ Dobladillos ☐ Fallan ☐ Corridos
 Diagnóstico: ☐ Cambiar ☐ Reparar ☒ No Requiere

No	Diámetro (m)	Profun. a clave (m)	Material
1	10"	2.32	PVC
2	10"	2.30	PVC
3			
4			
5			
6			
7			
8

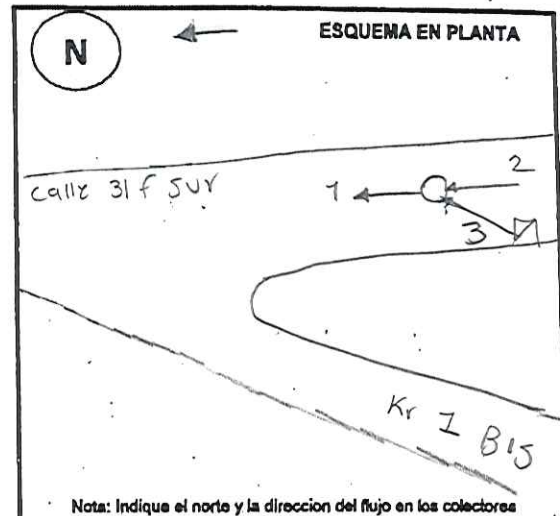
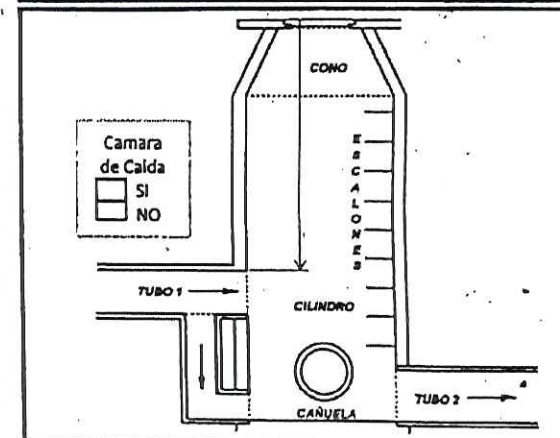
Nombre de la fotos: 101-4733 A 101-4736

Fecha: 12-08-2021 Consecutivo: 4
 Direccion: calle 31 f sur # 7-26
 Levanto: Wendy Alvarez Payares
 Pozo Numero: PMP 131829
 Cota Rasante: 2675.91
 Tipo Sistema: ☒ Aguas Lluvias ☐ Aguas Residuales ☐ Combinado
 Tipo de Pozo: ☒ Pozo ☐ Camara ☐ Alivio

Tapa
 Existe? ☒ Si ☐ No
 Tipo de Tapa: ☐ Ferrocemento ☐ Concreto ☐ Hierro sin Bisagra
☐ Hierro con bisagra ☐ Tapa Seguridad ☒ Tapa en fibra
 Estado? ☒ Bueno ☐ Regular ☐ Malo
 Diagnostico: ☐ Cambiar ☐ Reparar ☒ No Requiere

Cargue
 Existe? ☒ Si ☐ No
 Estado? ☒ Bueno ☐ Regular ☐ Malo
☐ Grietas ☐ Partido ☐ Hundido
 Diagnostico: ☐ Cambiar ☐ Reparar ☒ No Requiere

Cilindro
 Material: ☐ Mamposteria ☒ Concreto ☐ GRP
 Estado? ☒ Bueno ☐ Regular ☐ Malo
☐ Grietas ☐ Partido ☐ Huecos
☐ Sin Pañete ☐ Otro Cual?
 Diagnostico: ☐ Cambiar ☐ Reparar ☒ No Requiere

Cañuela
 Estado? ☒ Bueno ☐ Regular ☐ Malo
☐ Sedimentada ☐ Desgastada ☐ Socavacion
 Diagnostico: ☐ Cambiar ☐ Reparar ☒ No Requiere

Escalones
 Existe? ☒ Si ☐ No
 Tipo Escalones: ☒ Escalones ☐ Ladrillos
 Estado? ☒ Bueno ☐ Regular ☐ Malo
☐ Dobladros ☐ Fallan ☐ Corroidos
 Diagnostico: ☐ Cambiar ☐ Reparar ☒ No Requiere

No	Diámetro (m)	Profun. a clave (m)	Material
1	12"	1.47	PUC
2	12"	1.38	PUC
3	12"	0.67	PUC
4			
5			
6			
7			
8

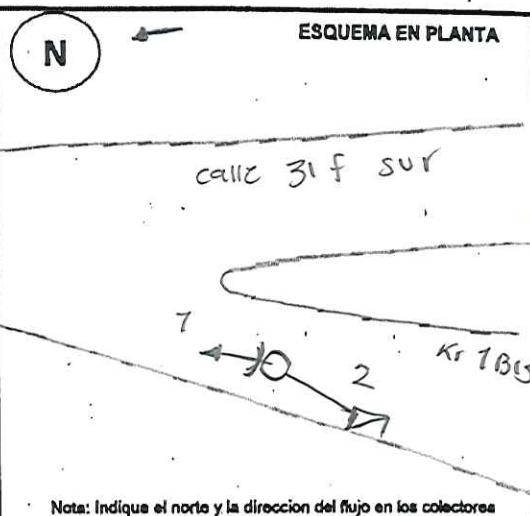
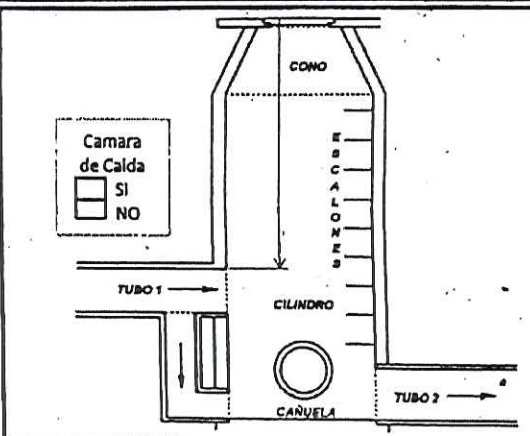
Nombre de la fotos: 101-4741 A 101-4744

Fecha: 12-08-2021 Consecutivo: 6
Direccion: KR 7 BIS # 31F-09 SUR
Levanto: Wendy Alvarez Patares
Pozo Numero: PMP131828A
Cota Rasante: 2670.09

Tapa
Existe? ☒ Si ☐ No
Tipo de Tapa: ☐ Ferrocemento ☐ Concreto ☐ Hierro sin Bisagra ☒ Tapa en fibra
☐ Hierro con bisagra ☐ Tapa Seguridad
Estado? ☒ Bueno ☐ Regular ☐ Malo
Diagnostico: ☐ Cambiar ☐ Reparar ☒ No Requiere

Cargue
Existe? ☒ Si ☐ No
Estado? ☒ Bueno ☐ Regular ☐ Malo
☐ Grietas ☐ Partido ☐ Hundido
Diagnostico: ☐ Cambiar ☐ Reparar ☒ No Requiere

Cilindro
Material: ☐ Mamposteria ☒ Concreto ☐ GRP
Estado? ☒ Bueno ☐ Regular ☐ Malo
☐ Grietas ☐ Partido ☐ Huecos
☐ Sin Pañete ☐ Otro Cual?
Diagnostico: ☐ Cambiar ☐ Reparar ☒ No Requiere

Cañuela
Estado? ☒ Bueno ☐ Regular ☐ Malo
☐ Sedimentada ☐ Desgastada ☐ Socavacion
Diagnostico: ☐ Cambiar ☐ Reparar ☒ No Requiere

Escalones
Existe? ☒ Si ☐ No
Tipo Escalones: ☒ Escalones ☐ Ladrillos
Estado? ☒ Bueno ☐ Regular ☐ Malo
☐ Dobladros ☐ Fallan ☐ Corroidos
Diagnostico: ☐ Cambiar ☐ Reparar ☒ No Requiere

No	Diámetro (m)	Profun. a clave (m)	Material
1	12"	1.44	PVC
2	12"	1.30	PVC
3			
4			
5			
6			
7			
8
