PROYECTO CABLE SAN CRISTOBAL
REGISTRO FOTOGRÁFICO DEL INVENTARIO DE REDES HIDRAULICAS

FORMATO DE INSPECCION DE POZOS

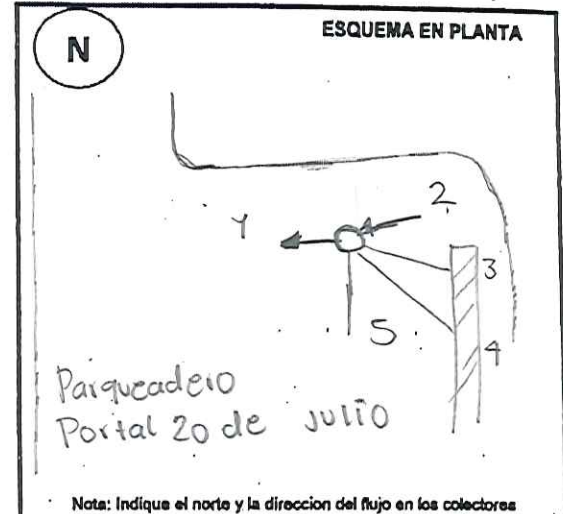
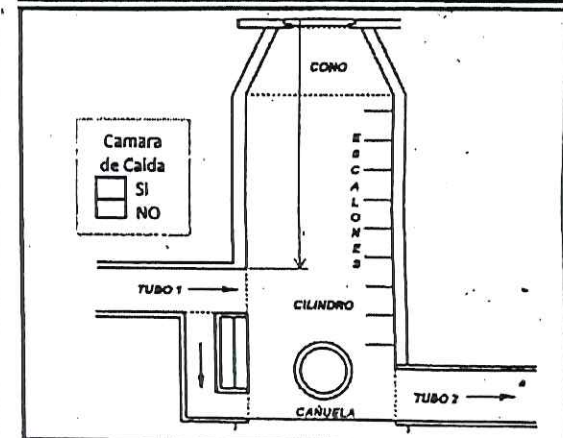
Nombre de la fotos: 101-5633 A 101-5636

Fecha: 13-09-2021 Consecutivo: 3
 Direccion: Parqueadero Portal 20 de julio
 Levanto: Wendy ALVAREZ PAYARES
 Pozo Numero: P26
 Cota Rasante: 2614.18
 Tipo Sistema: ☐ Aguas Lluvias ☐ Aguas Residuales ☒ Combinado
 Tipo de Pozo: ☒ Pozo ☐ Camara ☐ Alivio

Tapa
 Existe? ☒ Si ☐ No
 Tipo de Tapa: ☐ Ferrocemento ☒ Concreto ☐ Hierro sin Bisagra
☐ Hierro con bisagra ☐ Tapa Seguridad ☐ Tapa en fibra
 Estado? ☒ Bueno ☐ Regular ☐ Malo
 Diagnostico: ☐ Cambiar ☐ Reparar ☒ No Requiere

Cargue
 Existe? ☒ Si ☐ No
 Estado? ☒ Bueno ☐ Regular ☐ Malo
☒ Grietas ☐ Partido ☐ Hundido
 Diagnostico: ☐ Cambiar ☐ Reparar ☒ No Requiere

Cilindro
 Material: ☐ Mamposteria ☒ Concreto ☐ GRP
 Estado? ☒ Bueno ☐ Regular ☐ Malo
☐ Grietas ☐ Partido ☐ Huecos
☐ Sin Pañete ☐ Otro Cual?
 Diagnostico: ☐ Cambiar ☐ Reparar ☒ No Requiere

No	Diámetro (m)	Profun. a clave (m)	Material
1	22"	2.28	concreto
2	16"	1.73	concreto
3	8"	1.12	PVC
4	6"	2.22	PVC
5	16"	1.80	PVC
6			
7			
8

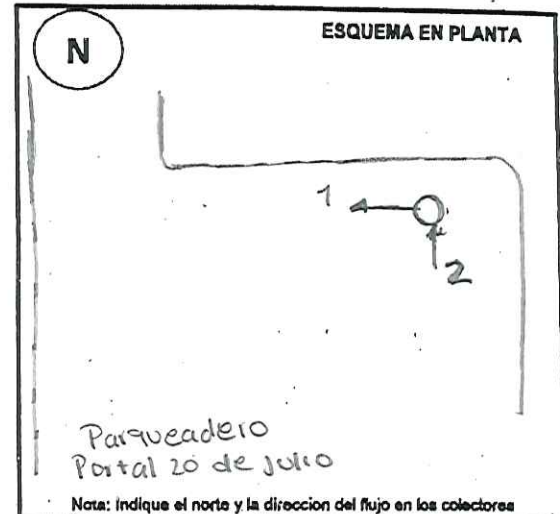
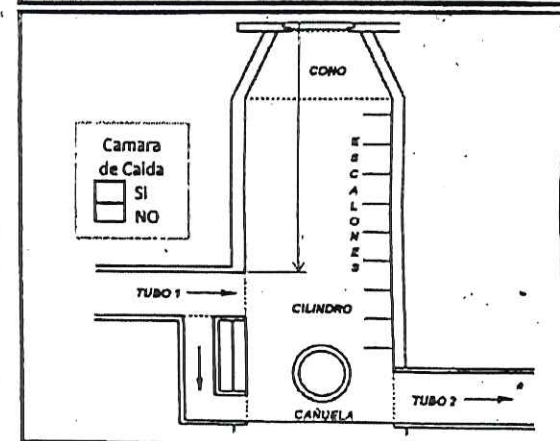
Nombre de la fotos: 101-5637 # 101-5640

Fecha: 13-09-2021 Consecutivo: 4
 Direccion: Parqueadero Portal 20 de Julio
 Levanto: Wendy ALVAREZ PAVARES
 Pozo Numero: PZ 8
 Cota Rasante: 2615.28
 Tipo Sistema: ☒ Aguas Lluvias ☐ Aguas Residuales ☐ Combinado
 Tipo de Pozo: ☒ Pozo ☐ Camara ☐ Alivio

Tapa
 Existe? ☒ Si ☐ No
 Tipo de Tapa: ☐ Ferrocemento ☒ Concreto ☐ Hierro sin Bisagra
☐ Hierro con bisagra ☐ Tapa Seguridad ☐ Tapa en fibra
 Estado? ☒ Bueno ☐ Regular ☐ Malo
 Diagnostico: ☐ Cambiar ☐ Reparar ☒ No Requiere

Cilindro
 Material: ☒ Mamposteria ☒ Concreto ☐ GRP
 Estado? ☒ Bueno ☐ Regular ☐ Malo
☐ Grietas ☐ Partido ☐ Huecos
☐ Sin Pañete ☐ Otro Cual?
 Diagnostico: ☐ Cambiar ☐ Reparar ☒ No Requiere

No	Diámetro (m)	Profun. a clave (m)	Material
1	16"	2.29	Concreto
2	14"	2.16	concreto
3			
4			
5			
6			
7			
8

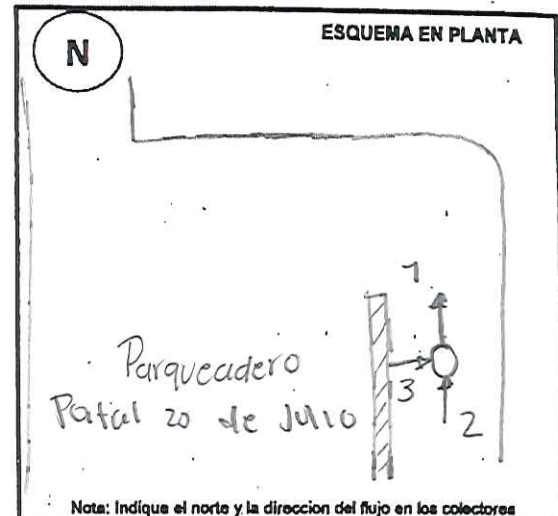
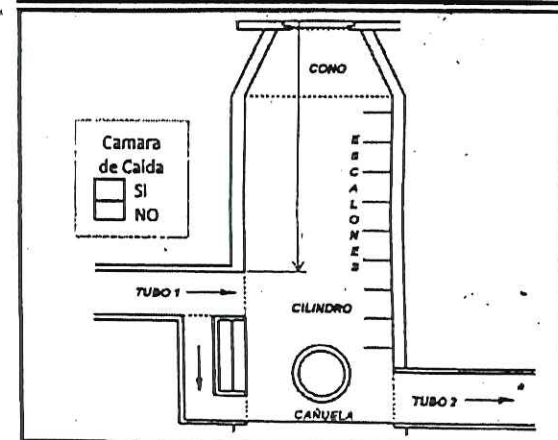
Nombre de la fotos: 101-5641 A 101-5644

Fecha: 13-09-2021 Consecutivo: 5
 Dirección: Parqueadero Portal 20 de Julio
 Levante: Wendy ALVAREZ PAVANES
 Pozo Numero: PZ 9
 Cota Rasante: 2615.64
 Tipo Sistema: ☒ Aguas Lluvias ☐ Aguas Residuales ☐ Combinado
 Tipo de Pozo: ☒ Pozo ☐ Cámara ☐ Alivio

Cargue
 Existe? ☒ Si ☐ No
 Estado? ☒ Bueno ☐ Regular ☐ Malo
☐ Grietas ☐ Partido ☐ Hundido
 Diagnóstico: ☐ Cambiar ☐ Reparar ☒ No Requiere

Cilindro
 Material: ☐ Mampostería ☒ Concreto ☐ GRP
 Estado? ☒ Bueno ☐ Regular ☐ Malo
☐ Grietas ☐ Partido ☐ Huecos
☐ Sin Pañete ☐ Otro Cual?
 Diagnóstico: ☐ Cambiar ☐ Reparar ☒ No Requiere

No	Diámetro (m)	Profun. a clave (m)	Material
1	14"	2.25	Concreto
2	19"	2.20	Concreto
3	8"	1.26	PVC
4			
5			
6			
7			
8

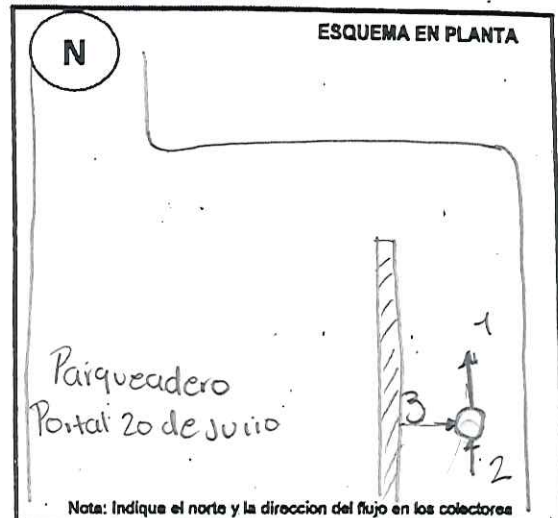
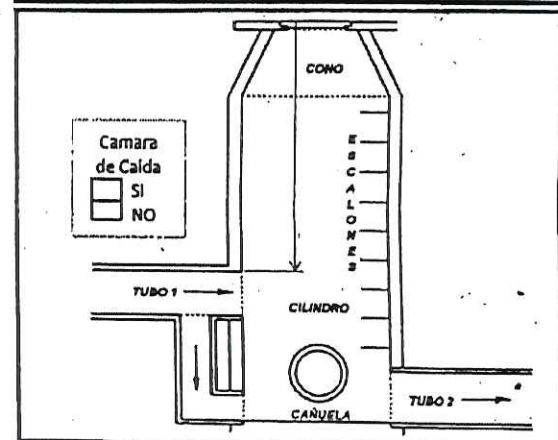
Nombre de la fotos: 101-5645 A 101-5648

Cargue
 Existe? ☒ Si ☐ No
 Estado? ☒ Bueno ☐ Regular ☐ Malo
☐ Grietas ☐ Partido ☐ Hundido
 Diagnóstico: ☐ Cambiar ☐ Reparar ☒ No Requiere

Cilindro
 Material: ☐ Mampostería ☒ Concreto ☐ GRP
 Estado? ☒ Bueno ☐ Regular ☐ Malo
☐ Grietas ☐ Partido ☐ Huecos
☐ Sin Pañete ☐ Otro Cual?
 Diagnóstico: ☐ Cambiar ☐ Reparar ☒ No Requiere

No	Díámetro (m)	Profun. a clave (m)	Materia
1	19"	1.85	concreto
2	19"	1.75	concreto
3	8	1.47	PVC
4			
5			
6			
7			
8

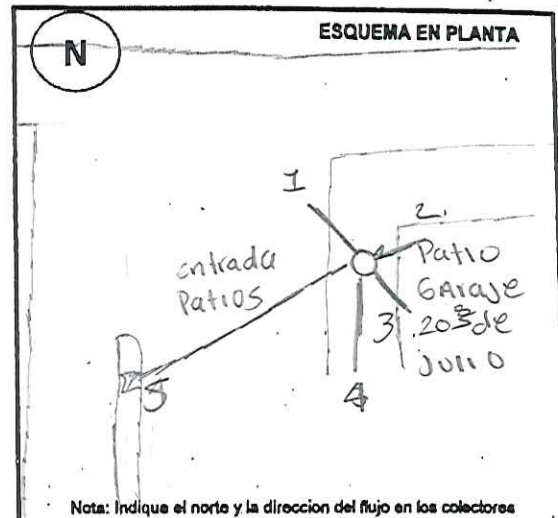
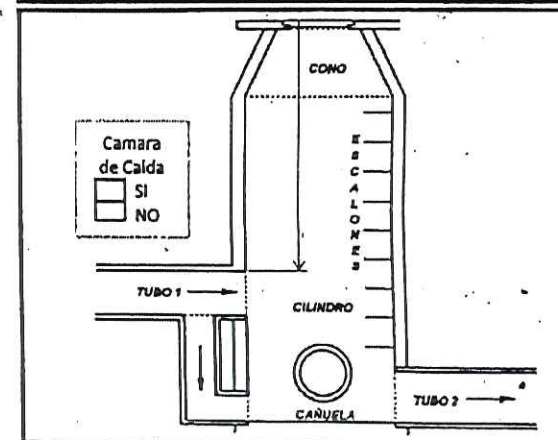
Nombre de la foto: 101-5652 A 101-5655

Cargue
Existe? ☒ Si ☐ No
Estado? ☒ Bueno ☐ Regular ☐ Malo
☐ Grietas ☐ Partido ☐ Hundido
Diagnostico: ☐ Cambiar ☐ Reparar ☒ No Requiere

Cilindro
Material: ☐ Mamposteria ☒ Concreto ☐ GRP
Estado? ☒ Bueno ☐ Regular ☐ Malo
☐ Grietas ☐ Partido ☐ Huecos
☐ Sin Pañete ☐ Otro Cual?
Diagnostico: ☐ Cambiar ☐ Reparar ☒ No Requiere

No	Diámetro (m)	Profun. a clave (m)	Materia
1	22"	1.92	concreto
2	8"	1.60	PVC
3	22"	1.20	concreto
4	18"	1.51	concreto
5	12"	1.55	PVC
6			
7			
8

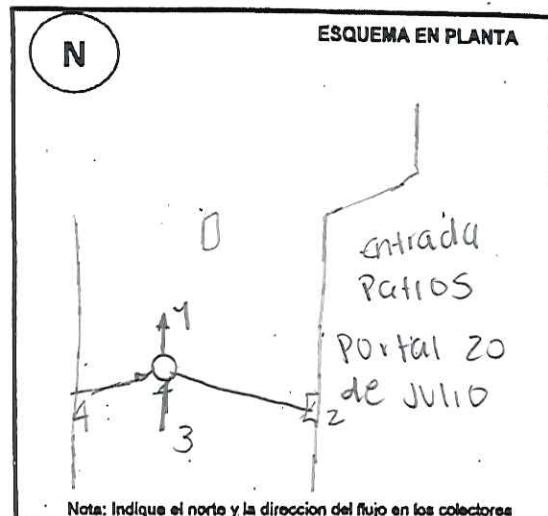
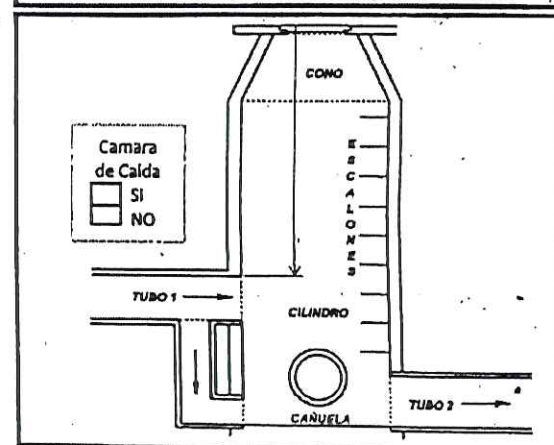
Nombre de la fotos: 101-5656 A 101-5659

Cargue
 Existe? ☒ Si ☐ No
 Estado? ☒ Bueno ☐ Regular ☐ Malo
☐ Grietas ☐ Partido ☐ Hundido
 Diagnóstico: ☐ Cambiar ☐ Reparar ☒ No Requiere

Cilindro
 Material: ☒ Mamposteria ☐ Concreto ☐ GRP
 Estado? ☒ Bueno ☐ Regular ☐ Malo
☒ Grietas ☐ Partido ☐ Huecos
☒ Sin Pañete ☐ Otro Cual?
 Diagnóstico: ☐ Cambiar ☐ Reparar ☒ No Requiere

Escalones
 Existe? ☒ Si ☐ No
 Tipo Escalones: ☒ Escalones ☐ Ladrillos
 Estado? ☒ Bueno ☐ Regular ☐ Malo
☒ Dobladillos ☐ Fallan ☐ Corroidos
 Diagnóstico: ☐ Cambiar ☐ Reparar ☒ No Requiere

No	Diámetro (m)	Profun. a clave (m)	Material
1	16"	1.29	concreto
2	12"	1.08	concreto
3	12"	1.28	concreto
4	6	1.01	PVC
5			
6			
7			
8

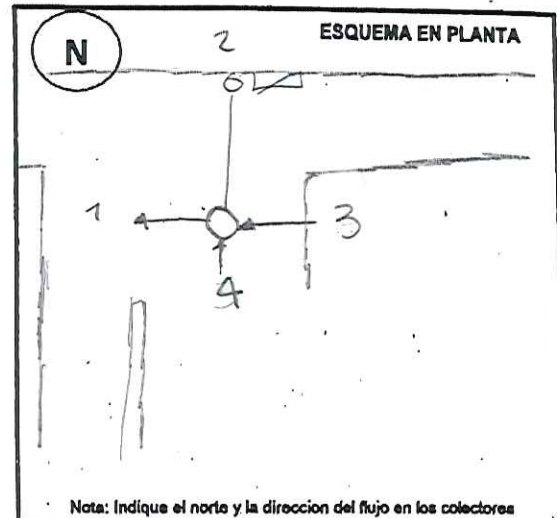
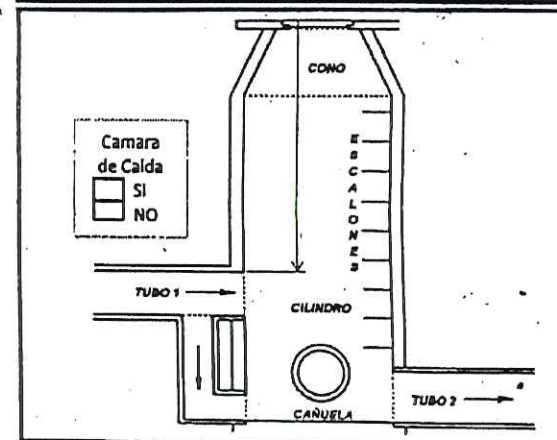
Nombre de la fotos: 101-5678 A 101-5681

Cargue
 Existe? ☒ Si ☐ No
 Estado? ☒ Bueno ☐ Regular ☐ Malo
☐ Grietas ☐ Partido ☐ Hundido
 Diagnóstico: ☐ Cambiar ☐ Reparar ☒ No Requiere

Cilindro
 Material: ☐ Mampostería ☒ Concreto ☐ GRP
 Estado? ☒ Bueno ☐ Regular ☐ Malo
☐ Grietas ☐ Partido ☐ Huecos
☐ Sin Pañete ☐ Otro Cual?
 Diagnóstico: ☐ Cambiar ☐ Reparar ☒ No Requiere

No	Diámetro (m)	Profun. a clave (m)	Material
1	1.50	2.27	concreto
2	10"	1.05	concreto
3	1.50	2.19	concreto
4	22"	2.43	concreto
5			
6			
7			
8

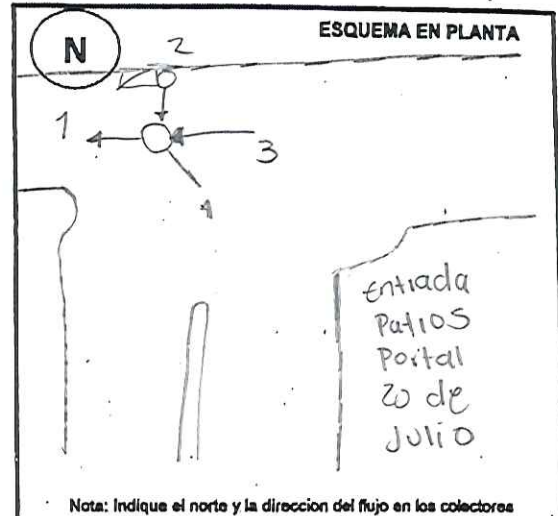
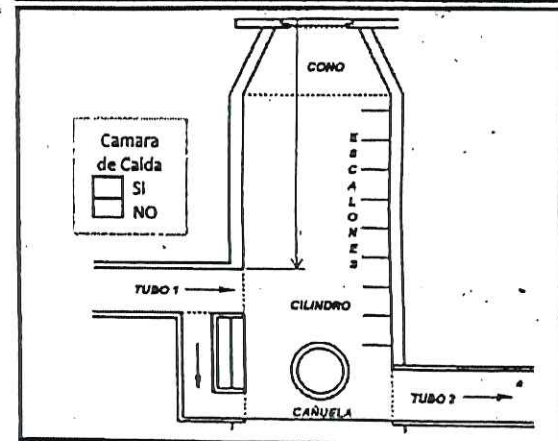
Nombre de la fotos: 101-5682 A 101-5685

Cargue
 Existe? ☒ Si ☐ No
 Estado? ☒ Bueno ☐ Regular ☐ Malo
☐ Grietas ☐ Partido ☐ Hundido
 Diagnostico: ☐ Cambiar ☐ Reparar ☒ No Requiere

Cilindro
 Material: ☐ Mamposteria ☒ Concreto ☐ GRP
 Estado? ☒ Bueno ☐ Regular ☐ Malo
☐ Grietas ☐ Partido ☐ Huecos
☐ Sin Pañete ☐ Otro Cual?
 Diagnostico: ☐ Cambiar ☐ Reparar ☒ No Requiere

No	Diámetro (m)	Profun. a clave (m)	Material
1	1.50	4.28	concreto
2	12"	1.17	concreto
3	1.50	3.12	concreto
4			
5			
6			
7			
8

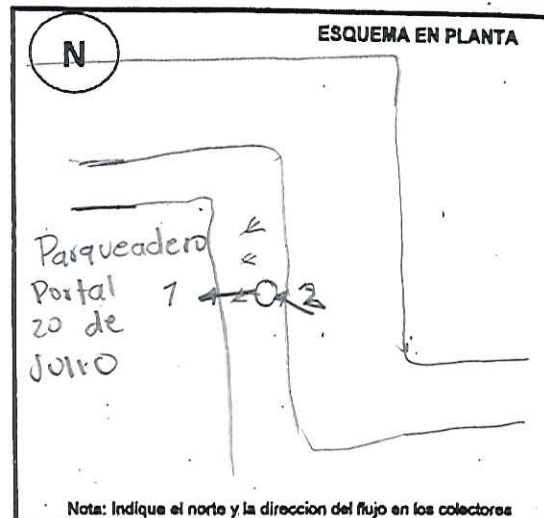
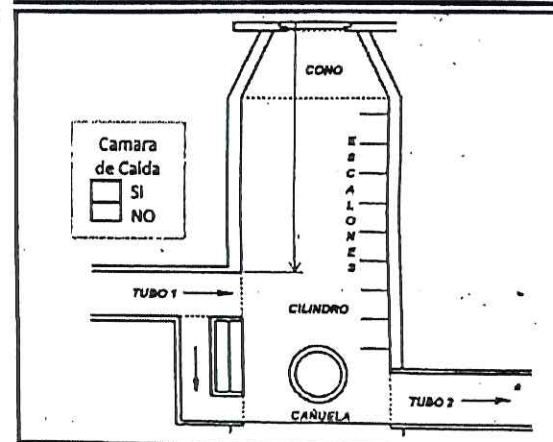
Nombre de la foto: 101-5702 a 101-5705

Cargue
 Existe? ☒ Si ☐ No
 Estado? ☒ Bueno ☐ Regular ☐ Malo
☐ Grietas ☐ Partido ☐ Hundido
 Diagnóstico: ☐ Cambiar ☐ Reparar ☒ No Requiere

Cilindro
 Material: ☐ Mampostería ☒ Concreto ☐ GRP
 Estado? ☒ Bueno ☐ Regular ☐ Malo
☐ Grietas ☐ Partido ☐ Huecos
☐ Sin Pañete ☐ Otro Cual?
 Diagnóstico: ☐ Cambiar ☐ Reparar ☒ No Requiere

No	Diámetro (m)	Profun. a clave (m)	Material
1	1.50	5.20	concreto
2	1.50	5.03	concreto
3			
4			
5			
6			
7			
8
