PROYECTO CABLE SAN CRISTOBAL  
REGISTRO FOTOGRÁFICO DEL INVENTARIO DE REDES HIDRAULICAS

FORMATO DE INSPECCION DE POZOS

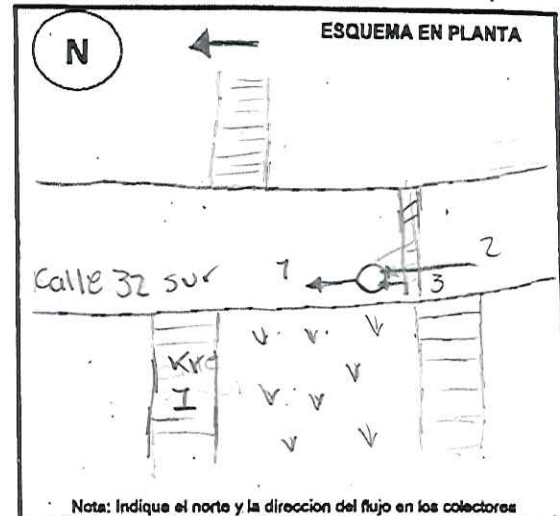
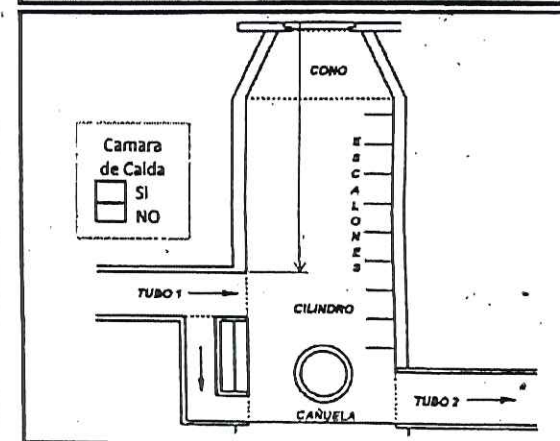
Nombre de la fotos: 101-5066 A 101-5069

Cono  
 Existe? ☒ Si ☐ No  
 Estado? ☐ Bueno ☒ Regular ☐ Malo  
☒ Grietas ☐ Partido ☐ Hundido  
 Diagnostico: ☐ Cambiar ☐ Reparar ☐ No Requiere

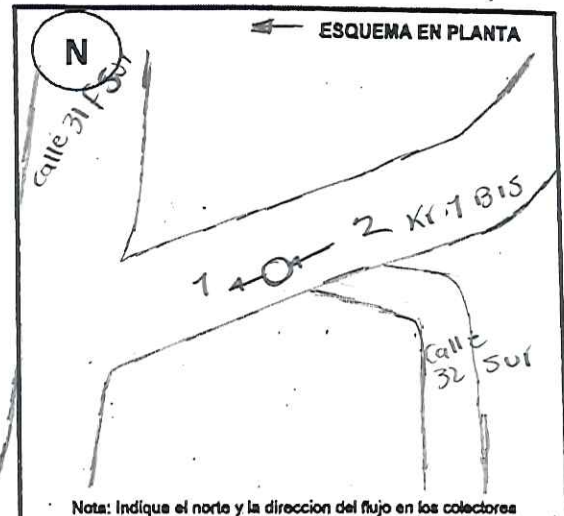
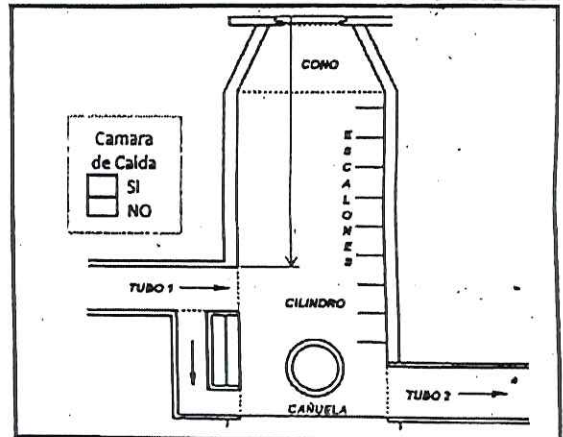
Nombre de la fotos: 101-5070 A 161-5073

Cono  
 Existe? ☒ Si ☐ No  
 Estado? ☐ Bueno ☐ Regular ☐ Malo  
☒ Grietas ☐ Partido ☐ Hundido  
 Diagnostico: ☐ Cambiar ☐ Reparar ☐ No Requiere

Escalones  
 Existe? ☒ Si ☐ No  
 Tipo Escalones: ☒ Escalones ☐ Ladrillos  
 Estado? ☐ Bueno ☐ Regular ☐ Malo  
☐ Dobladros ☒ Fallan ☐ Corroidos  
 Diagnostico: ☐ Cambiar ☐ Reparar ☐ No Requiere

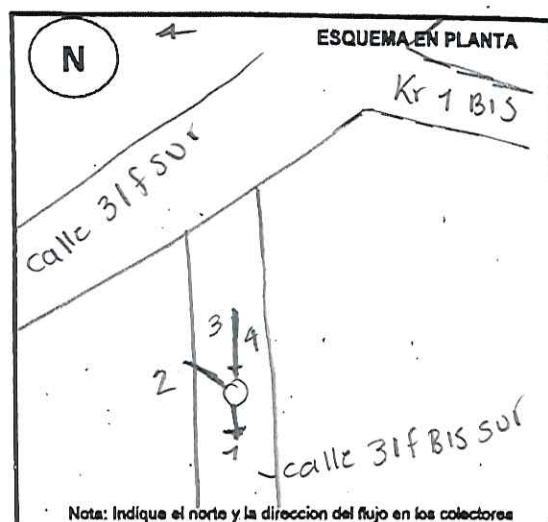
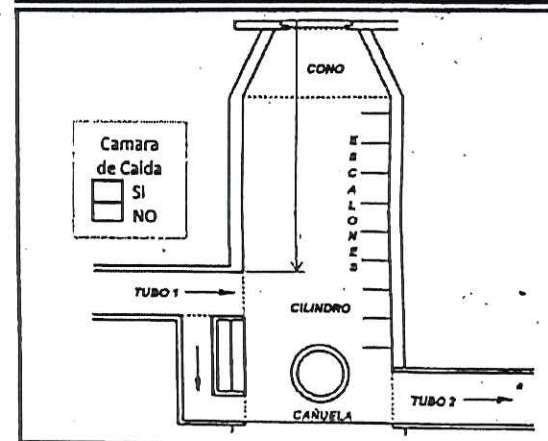
Nombre de la fotos: 101-S110 A 101-S113

Cono  
 Existe? ☒ Si ☐ No  
 Estado? ☐ Bueno ☒ Regular ☐ Malo  
☒ Grietas ☐ Partido ☐ Hundido  
 Diagnostico: ☐ Cambiar ☐ Reparar ☐ No Requiere

Cilindro  
 Material: ☒ Mamposteria ☐ Concreto ☐ GRP  
 Estado? ☒ Bueno ☐ Regular ☐ Malo  
☒ Grietas ☐ Partido ☐ Huecos  
☐ Sin Pañete ☐ Otro Cual?  
 Diagnostico: ☐ Cambiar ☐ Reparar ☒ No Requiere

Escalones  
 Existe? ☒ Si ☐ No  
 Tipo Escalones: ☒ Escalones ☐ Ladrillos  
 Estado? ☐ Bueno ☒ Regular ☐ Malo  
☐ Dobladros ☐ Faltan ☐ Corridos  
 Diagnostico: ☐ Cambiar ☐ Reparar ☐ No Requiere

Observaciones: camara de calda
