PROYECTO CABLE SAN CRISTOBAL
REGISTRO FOTOGRÁFICO DEL INVENTARIO DE REDES HIDRAULICAS

FORMATO DE INSPECCION DE POZOS

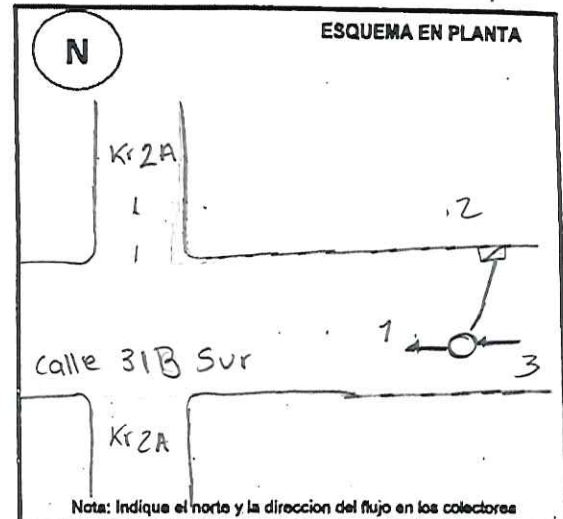
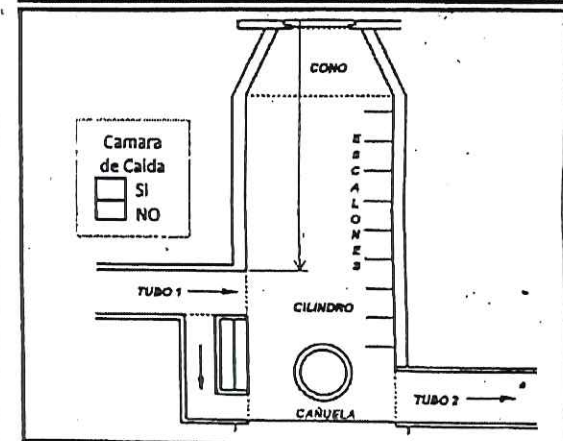
Nombre de la fotos: 101-S234 A 101-S237

Tipo Sistema: ☒ Aguas Lluvias ☐ Aguas Residuales ☐ Combinado
 Tipo de Pozo: ☒ Pozo ☐ Camara ☐ Alivio

Tapa
 Existe? ☒ Si ☐ No
 Tipo de Tapa: ☐ Ferrocemento ☐ Concreto ☐ Hierro sin Bisagra
☐ Hierro con bisagra ☐ Tapa Seguridad ☒ Tapa en fibra
 Estado? ☒ Bueno ☐ Regular ☐ Malo
 Diagnostico: ☐ Cambiar ☐ Reparar ☒ No Requiere

Cargue
 Existe? ☒ Si ☐ No
 Estado? ☒ Bueno ☐ Regular ☐ Malo
☐ Grietas ☐ Partido ☐ Hundido
 Diagnostico: ☐ Cambiar ☐ Reparar ☒ No Requiere

Cilindro
 Material: ☐ Mamposteria ☒ Concreto ☐ GRP
 Estado? ☒ Bueno ☐ Regular ☐ Malo
☐ Grietas ☐ Partido ☐ Huecos
☐ Sin Pañete ☐ Otro Cual?
 Diagnostico: ☐ Cambiar ☐ Reparar ☒ No Requiere

Cañuela
 Estado? ☒ Bueno ☐ Regular ☐ Malo
☐ Sedimentada ☐ Desgastada ☐ Socavacion
 Diagnostico: ☐ Cambiar ☐ Reparar ☒ No Requiere

Escalones
 Existe? ☒ Si ☐ No
 Tipo Escalones: ☒ Escalones ☐ Ladrillos
 Estado? ☒ Bueno ☐ Regular ☐ Malo
☐ Dobladros ☐ Fallan ☐ Corroidos
 Diagnostico: ☐ Cambiar ☐ Reparar ☒ No Requiere

No	Diámetro (m)	Profun. a clave (m)	Material
1	12	0.92	PVC
2	12"	0.85	PVC
3	12"	0.90	PVC
4			
5			
6			
7			
8

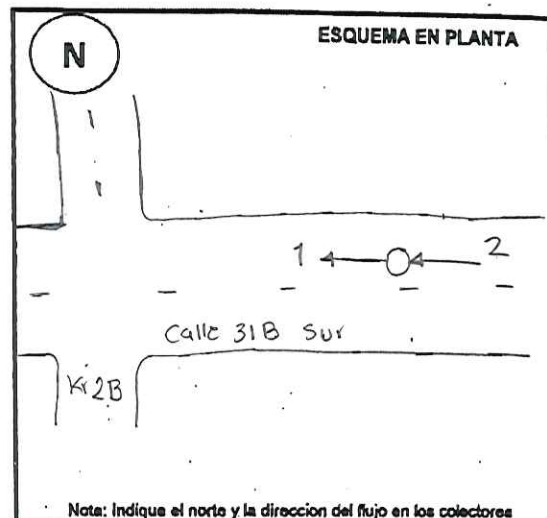
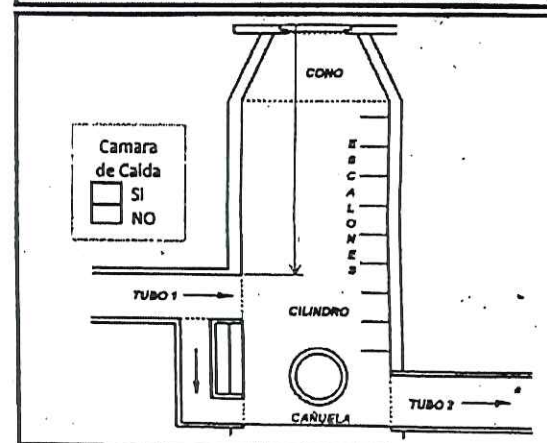
Nombre de la fotos: 101-5238 A 101-5241

Fecha: 18-08-2021 Consecutivo: 29
 Dirección: Calle 31B Sur # 2-34
 Levanto: Wendy Alvarez Payares
 Pozo Numero: CMP 179000
 Cota Rasante: 2642.33
 Tipo Sistema: ☐ Aguas Lluvias ☒ Aguas Residuales ☐ Combinado
 Tipo de Pozo: ☒ Pozo ☐ Cámara ☐ Alivio

Tapa
 Existe? ☒ Si ☐ No
 Tipo de Tapa: ☐ Ferrocemento ☐ Concreto ☐ Hierro sin bisagra
☐ Hierro con bisagra ☐ Tapa Seguridad ☒ Tapa en fibra
 Estado? ☒ Bueno ☐ Regular ☐ Malo
 Diagnóstico: ☐ Cambiar ☐ Reparar ☒ No Requiere

Cargue
 Existe? ☒ Si ☐ No
 Estado? ☒ Bueno ☐ Regular ☐ Malo
☐ Grietas ☐ Partido ☐ Hundido
 Diagnóstico: ☐ Cambiar ☐ Reparar ☒ No Requiere

Cilindro
 Material: ☐ Mampostería ☒ Concreto ☐ GRP
 Estado? ☒ Bueno ☐ Regular ☐ Malo
☐ Grietas ☐ Partido ☐ Huecos
☐ Sin Pañete ☐ Otro Cual?
 Diagnóstico: ☐ Cambiar ☐ Reparar ☒ No Requiere

Cañuela
 Estado? ☒ Bueno ☐ Regular ☐ Malo
☐ Sedimentada ☐ Desgastada ☐ Socavación
 Diagnóstico: ☐ Cambiar ☐ Reparar ☒ No Requiere

Escalones
 Existe? ☒ Si ☐ No
 Tipo Escalones: ☒ Escalones ☐ Ladrillos
 Estado? ☒ Bueno ☐ Regular ☐ Malo
☐ Doblados ☐ Fallan ☐ Corroidos
 Diagnóstico: ☐ Cambiar ☐ Reparar ☒ No Requiere

No	Diámetro (m)	Profun. a clave (m)	Material
1	10"	7.95	PVC
2	10"	7.83	PVC
3			
4			
5			
6			
7			
8

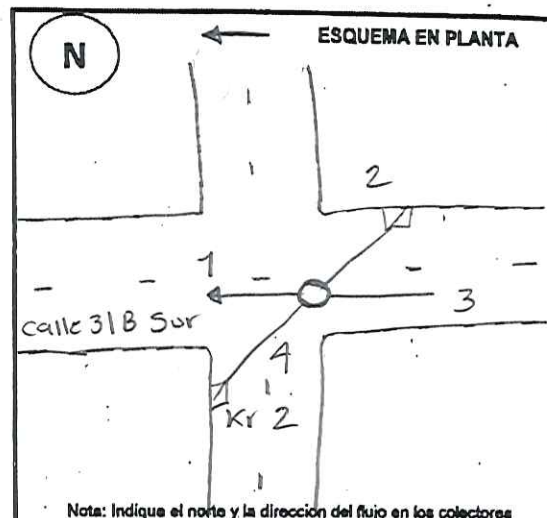
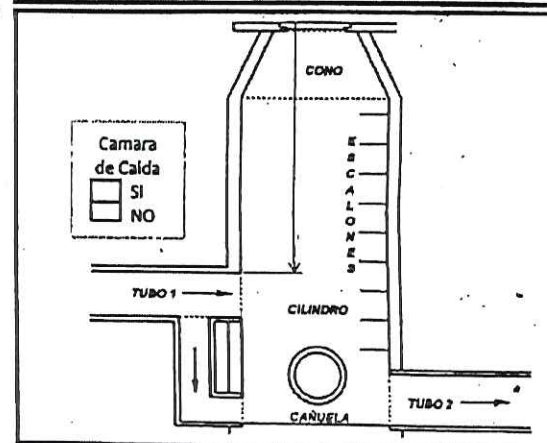
Nombre de la foto: 101-5292 a 101-5295

Fecha: 18-08-2021 Consecutivo: 30
 Dirección: calle 31 B Sur con Kr 2
 Levanto: Wendy Alvarez Payares
 Pozo Numero: PMP 131841A
 Cota Rasante: _____
 Tipo Sistema: ☒ Aguas Lluvias ☐ Aguas Residuales ☐ Combinado
 Tipo de Pozo: ☒ Pozo ☐ Camara ☐ Alivio

Tapa
 Existe? ☒ Si ☐ No
 Tipo de Tapa: ☐ Ferrocemento ☐ Concreto ☐ Hierro sin Bisagra
☐ Hierro con bisagra ☐ Tapa Seguridad ☒ Tapa en fibra
 Estado? ☒ Bueno ☐ Regular ☐ Malo
 Diagnóstico: ☐ Cambiar ☐ Reparar ☒ No Requiere

Cargue
 Existe? ☒ Si ☐ No
 Estado? ☒ Bueno ☐ Regular ☐ Malo
☐ Grietas ☐ Partido ☐ Hundido
 Diagnóstico: ☐ Cambiar ☐ Reparar ☒ No Requiere

Cilindro
 Material: ☐ Mampostería ☒ Concreto ☐ GRP
 Estado? ☒ Bueno ☐ Regular ☐ Malo
☐ Grietas ☐ Partido ☐ Huecos
☐ Sin Pañete ☐ Otro Cual?
 Diagnóstico: ☐ Cambiar ☐ Reparar ☒ No Requiere

Cañuela
 Estado? ☒ Bueno ☐ Regular ☐ Malo
☐ Sedimentada ☐ Desgastada ☐ Socavacion
 Diagnóstico: ☐ Cambiar ☐ Reparar ☒ No Requiere

Escalones
 Existe? ☒ Si ☐ No
 Tipo Escalones: ☒ Escalones ☐ Ladrillos
 Estado? ☒ Bueno ☐ Regular ☐ Malo
☐ Dobladros ☐ Fallan ☐ Corroidos
 Diagnóstico: ☐ Cambiar ☐ Reparar ☒ No Requiere

No	Diámetro (m)	Profun. a clave (m)	Material
1	12"	7.10	PVC
2	10"	7.04	PVC
3	12"	7.04	PVC
4	10"	7.00	PVC
5			
6			
7			
8

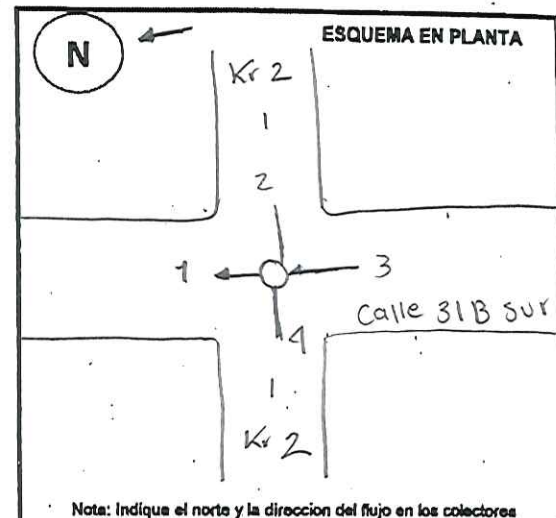
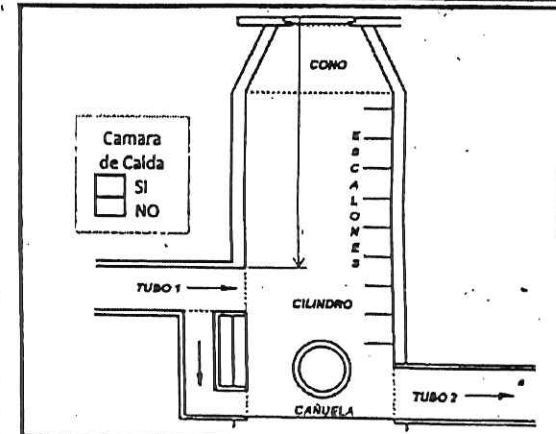
Nombre de la fotos: 101-5296 A 101-5299

Fecha: 18-08-2021 Consecutivo: 31
 Direccion: calle 31B sur con Kr 2
 Levanto: wendy Alvaréz payares
 Pozo Numero: CMP 134330
 Cota Rasante: 2648.30
 Tipo Sistema: ☐ Aguas Lluvias ☒ Aguas Residuales ☐ Combinado
 Tipo de Pozo: ☒ Pozo ☐ Camara ☐ Alivio

Tapa
 Existe? ☒ Si ☐ No
 Tipo de Tapa: ☐ Ferrocemento ☐ Concreto ☐ Hierro sin bisagra
☐ Hierro con bisagra ☐ Tapa Seguridad ☒ Tapa en fibra
 Estado? ☒ Bueno ☐ Regular ☐ Malo
 Diagnostico: ☐ Cambiar ☐ Reparar ☒ No Requiere

Cargue
 Existe? ☒ Si ☐ No
 Estado? ☒ Bueno ☐ Regular ☐ Malo
☐ Grietas ☐ Partido ☐ Hundido
 Diagnostico: ☐ Cambiar ☐ Reparar ☒ No Requiere

Cilindro
 Material: ☐ Mamposteria ☒ Concreto ☐ GRP
 Estado? ☒ Bueno ☐ Regular ☐ Malo
☐ Grietas ☐ Partido ☐ Huecos
☐ Sin Pañete ☐ Otro Cual?
 Diagnostico: ☐ Cambiar ☐ Reparar ☒ No Requiere

Cañuela
 Estado? ☒ Bueno ☐ Regular ☐ Malo
☐ Sedimentada ☐ Desgastada ☐ Socavacion
 Diagnostico: ☐ Cambiar ☐ Reparar ☒ No Requiere

Escalones
 Existe? ☒ Si ☐ No
 Tipo Escalones: ☒ Escalones ☐ Ladrillos
 Estado? ☒ Bueno ☐ Regular ☐ Malo
☐ Dobladis ☐ Faltan ☐ Corridos
 Diagnostico: ☐ Cambiar ☐ Reparar ☒ No Requiere

No	Diámetro (m)	Profun. a clave (m)	Material
1	10"	7.76	PVC
2	8"	7.73	PVC
3	10"	7.53	PVC
4	8"	7.73	PVC
5			
6			
7			
8

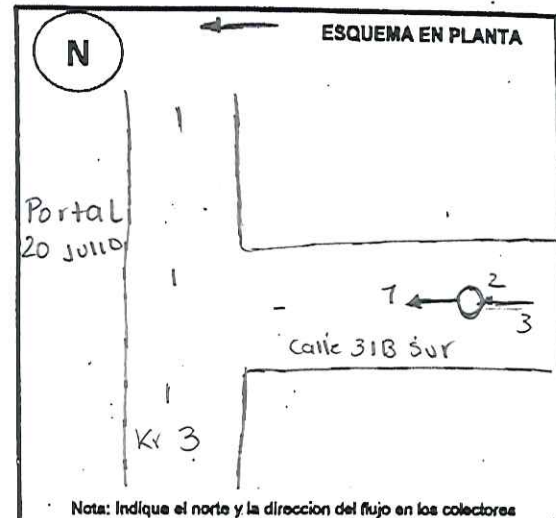
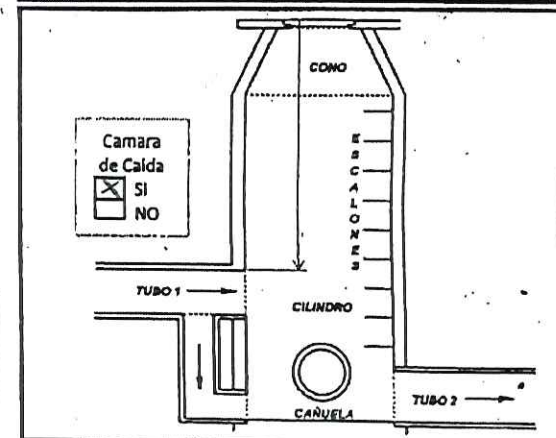
Nombre de la fotos: 101-5250 A 101-5253

Fecha: 18-08-2021 Consecutivo: 32
 Dirección: Calle 31B Sur # 28-28
 Levanto: Wendy Alvarez Payares
 Pozo Numero: CHP179002
 Cota Rasante: 2630.83
 Tipo Sistema: ☐ Aguas Lluvias ☒ Aguas Residuales ☐ Combinado
 Tipo de Pozo: ☒ Pozo ☐ Camara ☐ Alivio

Tapa
 Existe? ☒ Si ☐ No
 Tipo de Tapa: ☐ Ferrocemento ☐ Concreto ☐ Hierro sin Bisagra
☐ Hierro con bisagra ☐ Tapa Seguridad ☒ Tapa en fibra
 Estado? ☒ Bueno ☐ Regular ☐ Malo
 Diagnóstico: ☐ Cambiar ☐ Reparar ☒ No Requiere

Cargue
 Existe? ☒ Si ☐ No
 Estado? ☒ Bueno ☐ Regular ☐ Malo
☐ Grietas ☐ Partido ☐ Hundido
 Diagnóstico: ☐ Cambiar ☐ Reparar ☒ No Requiere

Cilindro
 Material: ☐ Mampostería ☒ Concreto ☐ GRP
 Estado? ☒ Bueno ☐ Regular ☐ Malo
☐ Grietas ☐ Partido ☐ Huecos
☐ Sin Pañete ☐ Otro Cual?
 Diagnóstico: ☐ Cambiar ☐ Reparar ☒ No Requiere

Cañuela
 Estado? ☒ Bueno ☐ Regular ☐ Malo
☐ Sedimentada ☐ Desgastada ☐ Socavacion
 Diagnóstico: ☐ Cambiar ☐ Reparar ☒ No Requiere

Escalones
 Existe? ☒ Si ☐ No
 Tipo Escalones: ☒ Escalones ☐ Ladrillos
 Estado? ☒ Bueno ☐ Regular ☐ Malo
☐ Dobladillos ☐ Fallan ☐ Corroídos
 Diagnóstico: ☐ Cambiar ☐ Reparar ☒ No Requiere

No	Diámetro (m)	Profun. a clave (m)	Material
1	10"	3.25	PVC
2	10"	3.25	PVC
3	10"	2.33	PVC
4			
5			
6			
7			
8

Observaciones: camara de caída

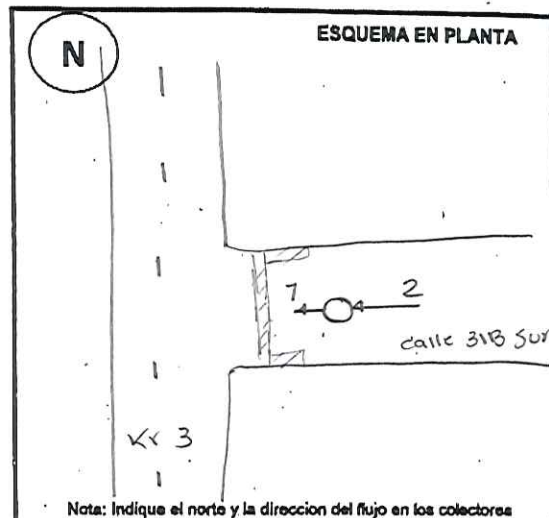
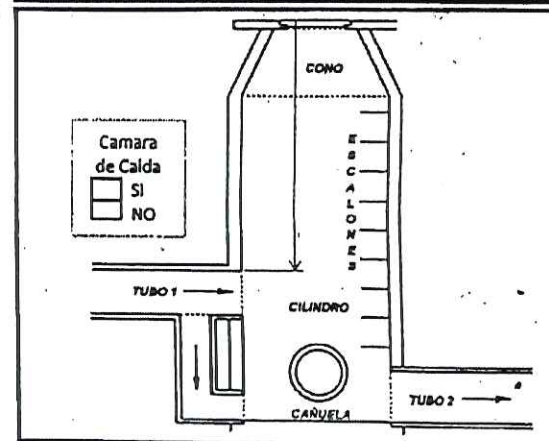
Nombre de la fotos: 101-5254 A 101-5257

Fecha: 18-08-2021 Consecutivo: 33
 Dirección: Calle 318 Sur con Kr 3
 Levanto: Wendy Alvaréz Payares
 Pozo Número: CHP164314
 Cota Rasante: 2628,88
 Tipo Sistema: ☐ Aguas Lluvias ☒ Aguas Residuales ☐ Combinado
 Tipo de Pozo: ☒ Pozo ☐ Cámara ☐ Alivio

Tapa
 Existe? ☒ SI ☐ No
 Tipo de Tapa: ☐ Ferrocemento ☒ Concreto ☐ Hierro sin Bisagra
☐ Hierro con bisagra ☐ Tapa Seguridad ☐ Tapa en fibra
 Estado? ☒ Bueno ☐ Regular ☐ Malo
 Diagnóstico: ☐ Cambiar ☐ Reparar ☒ No Requiere

Cargue
 Existe? ☒ SI ☐ No
 Estado? ☒ Bueno ☐ Regular ☐ Malo
☐ Grietas ☐ Partido ☐ Hundido
 Diagnóstico: ☐ Cambiar ☐ Reparar ☒ No Requiere

Cilindro
 Material: ☐ Mampostería ☒ Concreto ☐ GRP
 Estado? ☒ Bueno ☐ Regular ☐ Malo
☐ Grietas ☐ Partido ☐ Huecos
☐ Sin Pañete ☐ Otro Cual?
 Diagnóstico: ☐ Cambiar ☐ Reparar ☒ No Requiere

Cañuela
 Estado? ☒ Bueno ☐ Regular ☐ Malo
☐ Sedimentada ☐ Desgastada ☐ Socavación
 Diagnóstico: ☐ Cambiar ☐ Reparar ☒ No Requiere

Escalones
 Existe? ☒ SI ☐ No
 Tipo Escalones: ☒ Escalones ☐ Ladrillos
 Estado? ☒ Bueno ☐ Regular ☐ Malo
☐ Dobladros ☐ Faltan ☐ Corridos
 Diagnóstico: ☐ Cambiar ☐ Reparar ☒ No Requiere

No	Diámetro (m)	Profun. a clave (m)	Material
1	16"	7.81	PVC
2	10"	7.54	PVC
3			
4			
5			
6			
7			
8

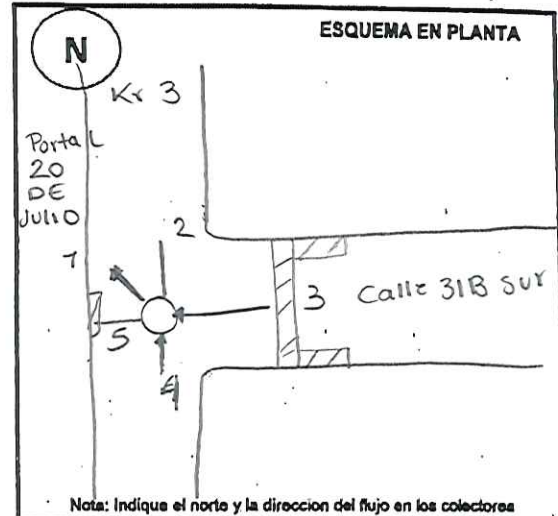
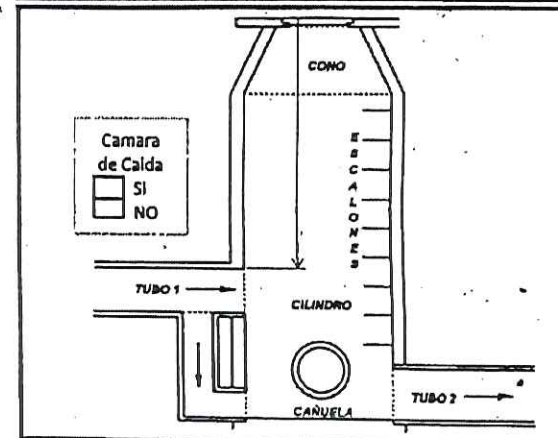
Nombre de la fotos: 101-5258 A 101-5261

Fecha: 18-08-2021 Consecutivo: 34
 Dirección: KR 3 con calle 31B sur
 Levanto: Wendy Alvarez Payares
 Pozo Numero: CMP134999A
 Cota Rasante: 7627.73
 Tipo Sistema: ☐ Aguas Lluvias ☐ Aguas Residuales ☒ Combinado
 Tipo de Pozo: ☒ Pozo ☐ Camara ☐ Alivio

Tapa
 Existe? ☒ Si ☐ No
 Tipo de Tapa: ☐ Ferrocemento ☒ Concreto ☐ Hierro sin Bisagra
☐ Hierro con bisagra ☐ Tapa Seguridad ☐ Tapa en fibra
 Estado? ☒ Bueno ☐ Regular ☐ Malo
 Diagnostico: ☐ Cambiar ☐ Reparar ☒ No Requiere

Cargue
 Existe? ☒ Si ☐ No
 Estado? ☒ Bueno ☐ Regular ☐ Malo
☐ Grietas ☐ Partido ☐ Hundido
 Diagnostico: ☐ Cambiar ☐ Reparar ☒ No Requiere

Cilindro
 Material: ☐ Mamposteria ☒ Concreto ☐ GRP
 Estado? ☒ Bueno ☐ Regular ☐ Malo
☐ Grietas ☐ Partido ☐ Huecos
☐ Sin Pañete ☐ Otro Cual?
 Diagnostico: ☐ Cambiar ☐ Reparar ☒ No Requiere

Cañuela
 Estado? ☒ Bueno ☐ Regular ☐ Malo
☐ Sedimentada ☐ Desgastada ☐ Socavacion
 Diagnostico: ☐ Cambiar ☐ Reparar ☒ No Requiere

Escalones
 Existe? ☒ Si ☐ No
 Tipo Escalones: ☒ Escalones ☐ Ladrillos
 Estado? ☒ Bueno ☐ Regular ☐ Malo
☐ Dobladis ☐ Fallan ☐ Corridos
 Diagnostico: ☐ Cambiar ☐ Reparar ☒ No Requiere

No	Díámetro (m)	Profun. a clave (m)	Materia
1	76"	1.73	PVC
2	12"	1.23	PVC
3	16"	1.76	PVC
4	12"	0.97	PVC
5	12"	1.04	PVC
6			
7			
8
