PROYECTO CABLE SAN CRISTOBAL
REGISTRO FOTOGRÁFICO DEL INVENTARIO DE REDES HIDRAULICAS

FORMATO DE INSPECCION DE POZOS

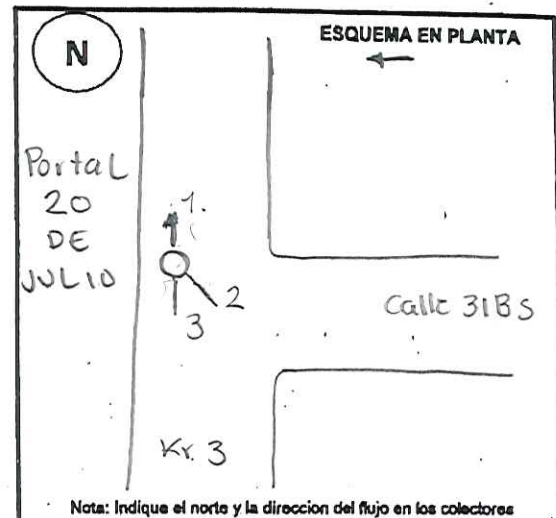
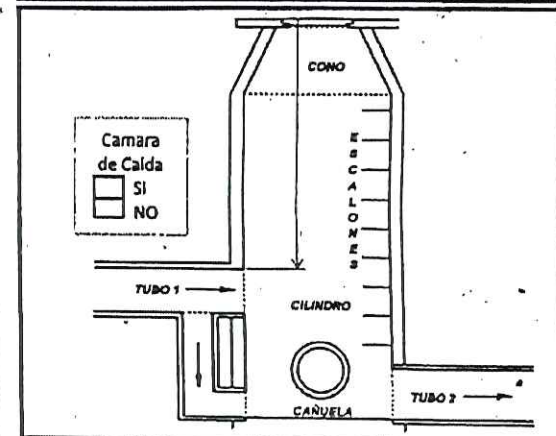
Nombre de la fotos: 101 - 5262 A 101 - 5265

Tapa
 Existe? ☒ Si ☐ No
 Tipo de Tapa: ☐ Ferrocemento ☒ Concreto ☐ Hierro sin Bisagra
☐ Hierro con bisagra ☐ Tapa Seguridad ☐ Tapa en fibra
 Estado? ☐ Bueno ☒ Regular ☐ Malo
 Diagnostico: ☐ Cambiar ☐ Reparar ☐ No Requiere

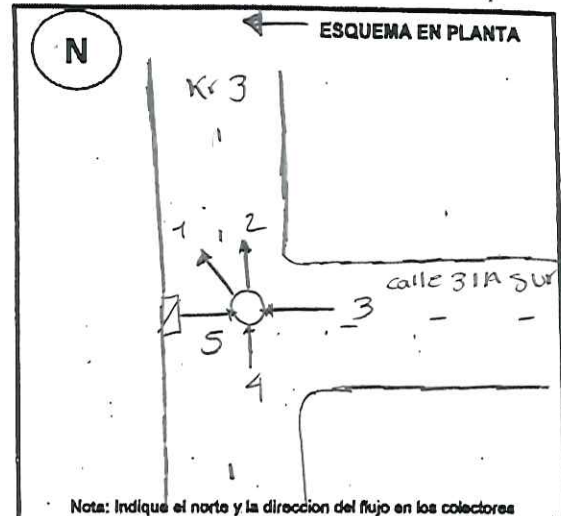
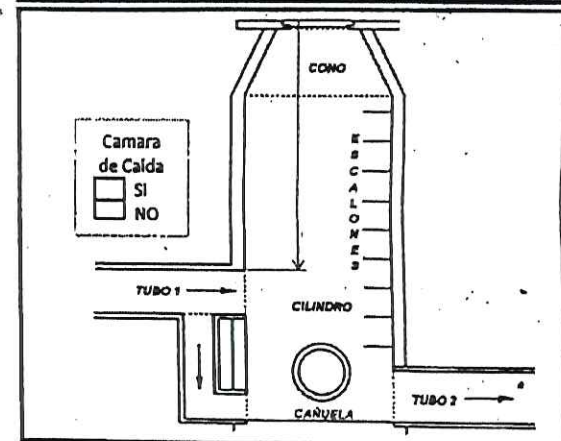
Nombre de la fotos: 101-5266 A 101-5269

Tapa
 Existe? ☒ SI ☐ No
 Tipo de Tapa: ☐ Ferrocemento ☐ Concreto ☐ Hierro sin Bisagra
☐ Hierro con bisagra ☐ Tapa Seguridad ☒ Tapa en fibra
 Estado? ☐ Bueno ☒ Regular ☐ Malo
 Diagnóstico: ☐ Cambiar ☐ Reparar ☐ No Requiere

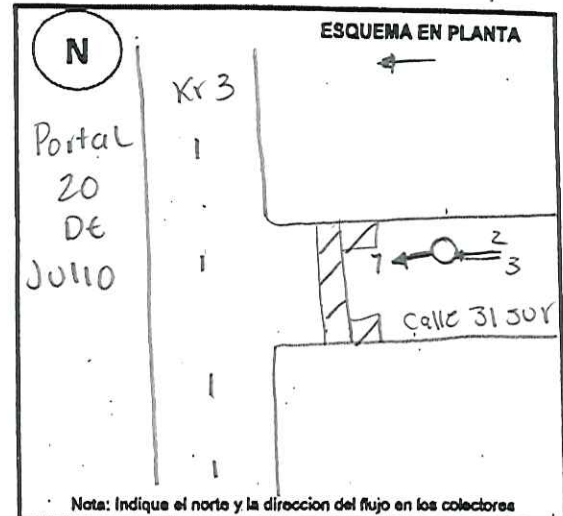
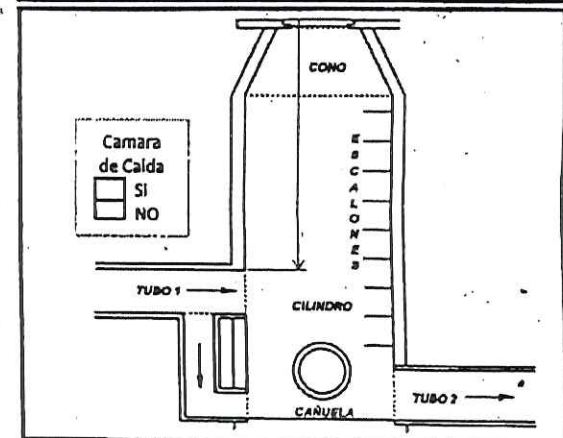
Observaciones: camara de calda
