PROYECTO CABLE SAN CRISTOBAL
REGISTRO FOTOGRÁFICO DEL INVENTARIO DE REDES HIDRAULICAS

FORMATO DE INSPECCION DE POZOS

Fecha: 29-07-2021 Consecutivo: 1
 Direccion: Calle 42 B sur # 12A-95 E
 Levanto: Wendy AINACE Payeres
 Pozo Numero: MP29054 A
 Cota Rasante: 2874.89

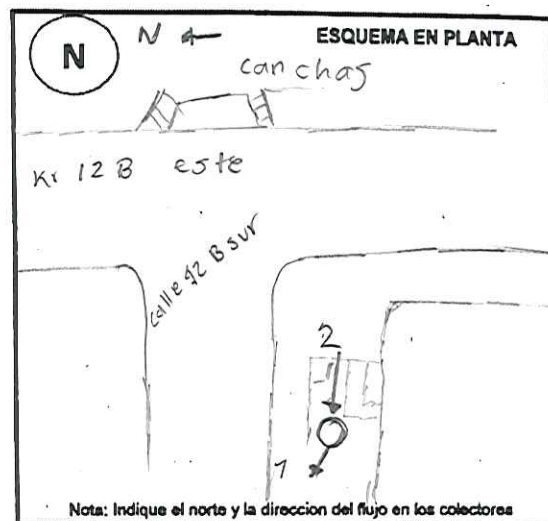
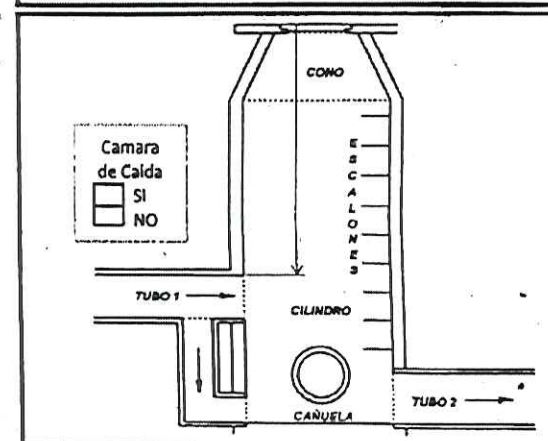
Nombre de la fotos: 101 - 3552 A 101-3557

Escalones
 Existe? ☒ Si ☐ No
 Tipo Escalones: ☒ Escalones ☐ Ladrillos
 Estado? ☐ Bueno ☒ Regular ☐ Malo
☐ Dobladados ☐ Faltan ☒ Corridos
 Diagnostico: ☐ Cambiar ☐ Reparar ☐ No Requiere

Observaciones: POZO ESCALONADO

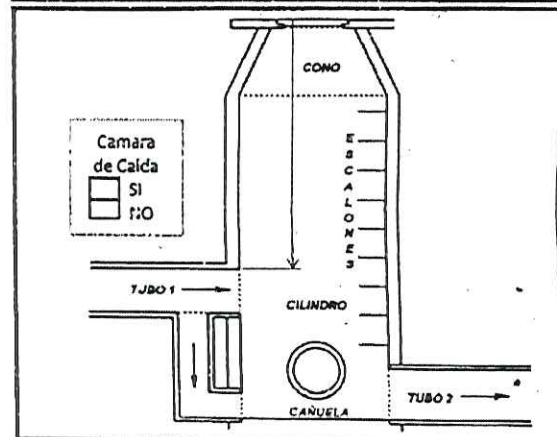
Nombre de la fotos: 101-3564 A 101-3570

Cono
 Existe? ☒ Si ☐ No
 Estado? ☐ Bueno ☒ Regular ☐ Malo
☒ Grietas ☐ Partido ☐ Hundido
 Diagnostico: ☐ Cambiar ☐ Reparar ☐ No Requiere

Escalones
 Existe? ☒ Si ☐ No
 Tipo Escalones: ☒ Escalones ☐ Ladrillos
 Estado? ☐ Bueno ☒ Regular ☐ Malo
☐ Dobladros ☐ Faltan ☒ Conoidos
 Diagnostico: ☐ Cambiar ☐ Repzar ☐ No Requiere

Observaciones: Pozo escabrado

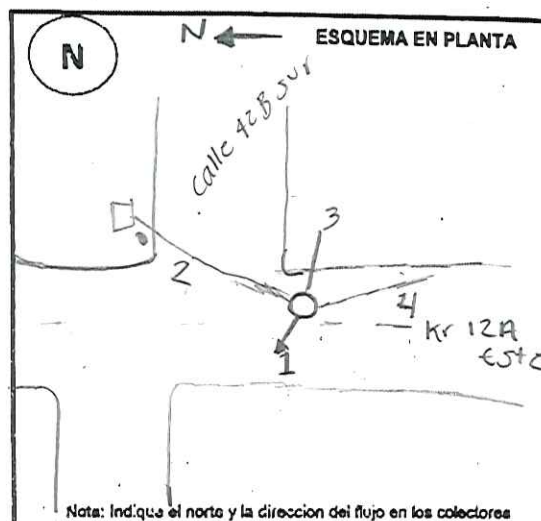
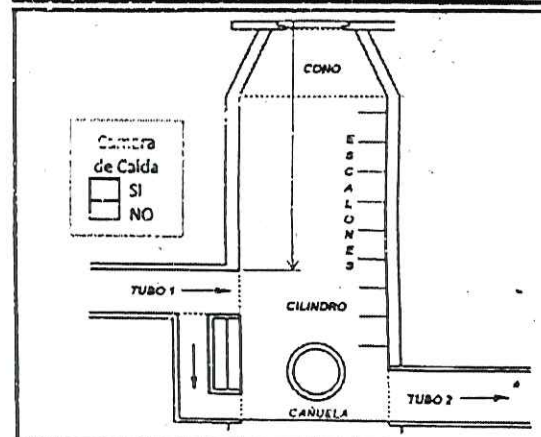
Nombre de la fotos: 101-3571 A 101-3575

Cono
 Existe? ☒ Si ☐ No
 Estado? ☐ Bueno ☒ Regular ☐ Malo
☐ Grietas ☐ Partido ☐ Hundido
 Diagnostico: ☐ Cambiar ☐ Reparar ☐ No Requiere

Cilindro
 Material: ☒ Mampostería ☐ Concreto ☐ GRP
 Estado? ☒ Bueno ☐ Regular ☐ Malo
☐ Grietas ☐ Partido ☐ Huacos
☒ Sin Pañete ☐ Otro Cual?
 Diagnostico: ☐ Cambiar ☐ Reparar ☐ No Requiere

Escalones
 Existe? ☒ Si ☐ No
 Tipo Escalones: ☒ Escalones ☐ Ladrillos
 Estado? ☐ Bueno ☒ Regular ☐ Malo
☐ Dobladados ☐ Faltan ☒ Corridos
 Diagnostico: ☐ Cambiar ☐ Reparar ☐ No Requiere

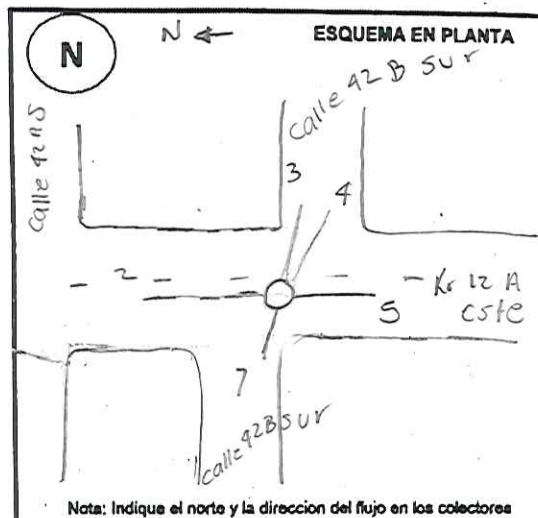
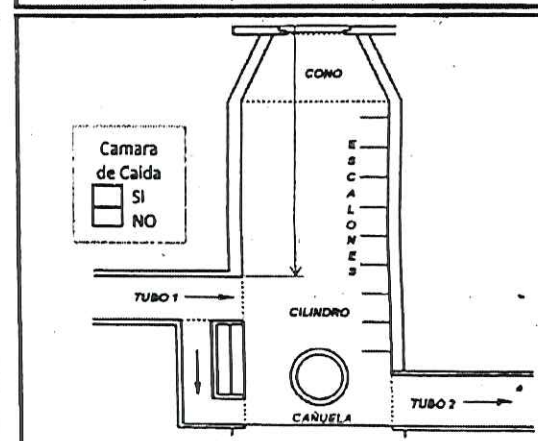
Nombre de la fotos: 101-3582 A 101-3585

Cono
 Existe? ☒ Si ☐ No
 Estado? ☐ Bueno ☒ Regular ☐ Malo
☒ Grietas ☐ Partido ☐ Hundido
 Diagnostico: ☐ Cambiar ☐ Reparar ☐ No Requiere

Cilindro
 Material: ☒ Mamposteria ☐ Concreto ☐ GRP
 Estado? ☐ Bueno ☒ Regular ☐ Malo
☐ Grietas ☐ Partido ☐ Huecos
☒ Sin Pañete ☐ Otro Cual? ☐ Otro
 Diagnostico: ☐ Cambiar ☐ Reparar ☐ No Requiere

Escalones
 Existe? ☒ Si ☐ No
 Tipo Escalones: ☒ Escalones ☐ Ladrillos
 Estado? ☐ Bueno ☒ Regular ☐ Malo
☐ Dobladados ☐ Faltan ☒ Corroidos
 Diagnostico: ☐ Cambiar ☐ Reparar ☐ No Requiere

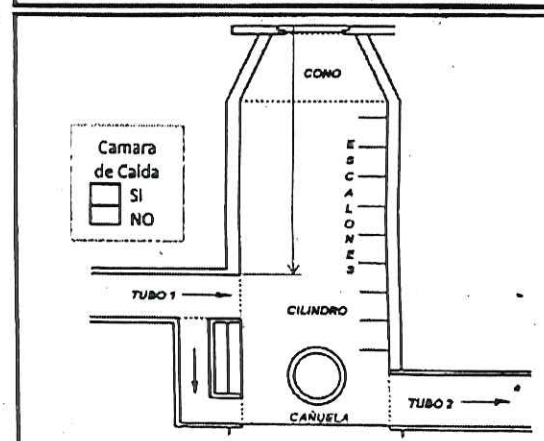
Nombre de la fotos: 101-3586 a 101-3589

Cono
 Existe? ☒ Si ☐ No
 Estado? ☐ Bueno ☒ Regular ☐ Malo
☐ Grietas ☐ Partido ☐ Hundido
 Diagnostico: ☐ Cambiar ☐ Reparar ☐ No Requiere

Cilindro
 Material: ☒ Mamposteria ☐ Concreto ☐ GRP
 Estado? ☒ Bueno ☐ Regular ☐ Malo
☐ Grietas ☐ Partido ☐ Huecos
☒ Sin Pañete ☐ Otro Cual?
 Diagnostico: ☐ Cambiar ☐ Reparar ☐ No Requiere

Cañuela
 Estado? ☐ Bueno ☒ Regular ☐ Malo
☐ Sedimentada ☐ Desgastada ☐ Socavacion
 Diagnostico: ☐ Cambiar ☐ Reparar ☐ No Requiere

Escalones
 Existe? ☒ Si ☐ No
 Tipo Escalones: ☒ Escalones ☐ Ladrillos
 Estado? ☐ Bueno ☒ Regular ☐ Malo
☐ Dobladados ☐ Faltan ☒ Corroidos
 Diagnostico: ☐ Cambiar ☐ Reparar ☐ No Requiere

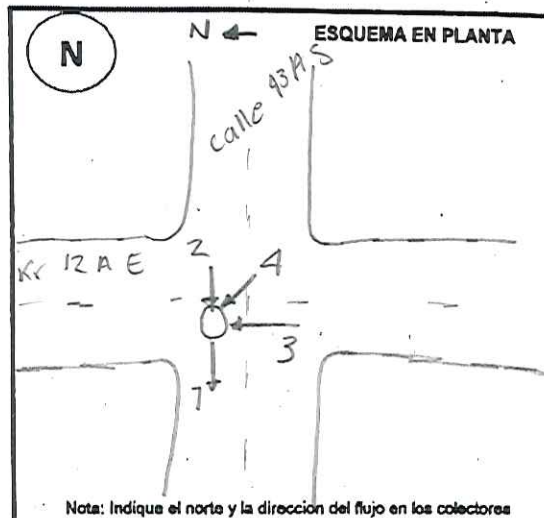
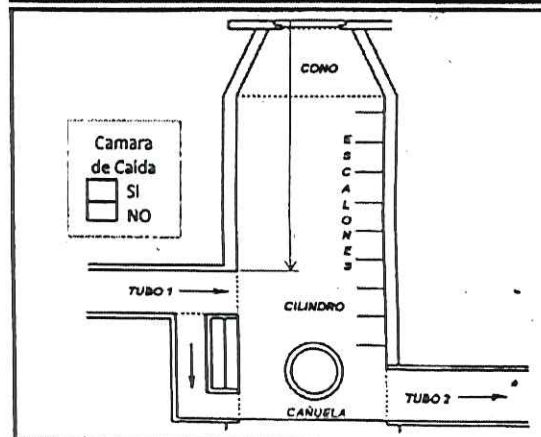
Nombre de la fotos: 101-3590 A 101-3593

Cono
Existe? ☒ Si ☐ No
Estado? ☐ Bueno ☒ Regular ☐ Malo
☒ Grietas ☐ Partido ☐ Hundido
Diagnostico: ☐ Cambiar ☐ Reparar ☐ No Requiere

Cilindro
Material: ☒ Mamposteria ☐ Concreto ☐ GRP
Estado? ☐ Bueno ☒ Regular ☐ Malo
☐ Grietas ☐ Partido ☐ Huecos
☒ Sin Pañete ☐ Otro Cual?
Diagnostico: ☐ Cambiar ☐ Reparar ☐ No Requiere

Escalones
Existe? ☒ Si ☐ No
Tipo Escalones: ☒ Escalones ☐ Ladrillos
Estado? ☐ Bueno ☒ Regular ☐ Malo
☐ Dobladros ☐ Faltan ☒ Corridos
Diagnostico: ☐ Cambiar ☐ Reparar ☐ No Requiere

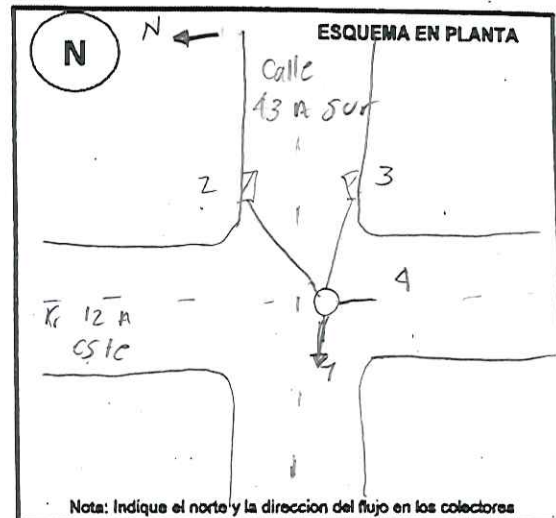
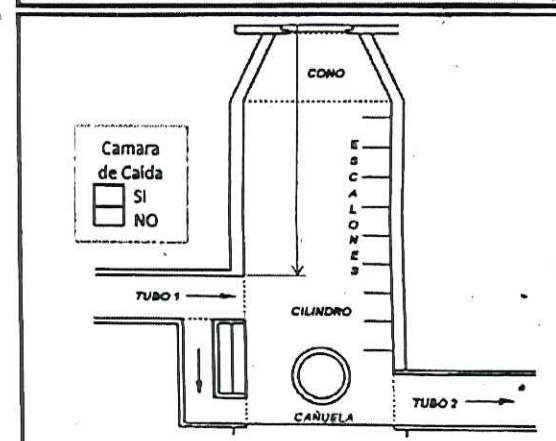
Nombre de la fotos: 101-3594 A 101-3597

Cono
Existe? ☒ Si ☐ No
Estado? ☐ Bueno ☒ Regular ☐ Malo
☐ Grietas ☐ Partido ☐ Hundido
Diagnostico: ☒ Cambiar ☐ Reparar ☐ No Requiere

Cilindro
Material: ☒ Mamposteria ☐ Concreto ☐ GRP
Estado? ☒ Bueno ☐ Regular ☐ Malo
☐ Grietas ☐ Partido ☐ Huecos
☒ Sin Pañete ☐ Otro Cual?
Diagnostico: ☐ Cambiar ☐ Reparar ☐ No Requiere

Escalones
Existe? ☒ Si ☐ No
Tipo Escalones: ☒ Escalones ☐ Ladrillos
Estado? ☐ Bueno ☒ Regular ☐ Malo
☐ Dobladados ☐ Faltan ☒ Corridos
Diagnostico: ☐ Cambiar ☐ Reparar ☐ No Requiere

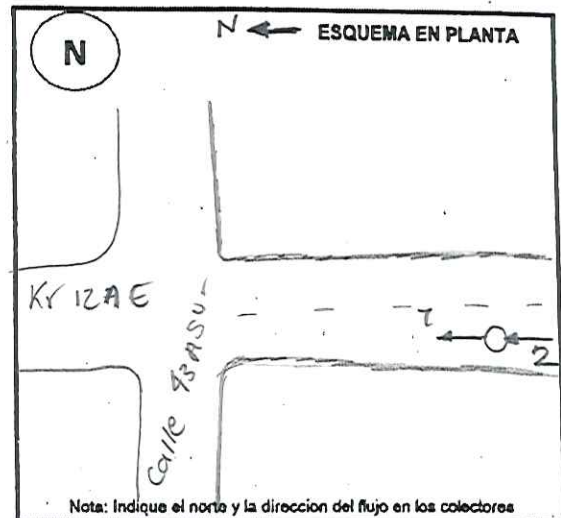
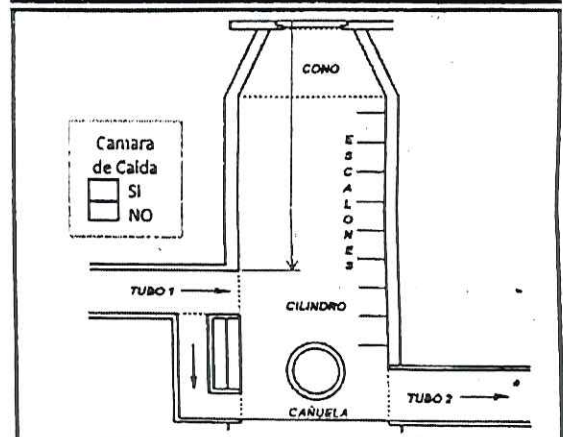
Cono
Existe? ☒ Si ☐ No
Estado? ☐ Bueno ☒ Regular ☐ Malo
☐ Grietas ☐ Partido ☐ Hundido
Diagnostico: ☐ Cambiar ☐ Reparar ☐ No Requiere

Cilindro
Material: ☒ Mamposteria ☐ Concreto ☐ GRP
Estado? ☒ Bueno ☐ Regular ☐ Malo
☐ Grietas ☐ Partido ☐ Huecos
☒ Sin Pañete ☐ Otro Cual?
Diagnostico: ☐ Cambiar ☐ Reparar ☐ No Requiere

Escalones
Existe? ☒ Si ☐ No
Tipo Escalones: ☒ Escalones ☐ Ladrillos
Estado? ☐ Bueno ☒ Regular ☐ Malo
☐ Dobladros ☐ Faltan ☒ Corroidos
Diagnostico: ☐ Cambiar ☐ Reparar ☐ No Requiere

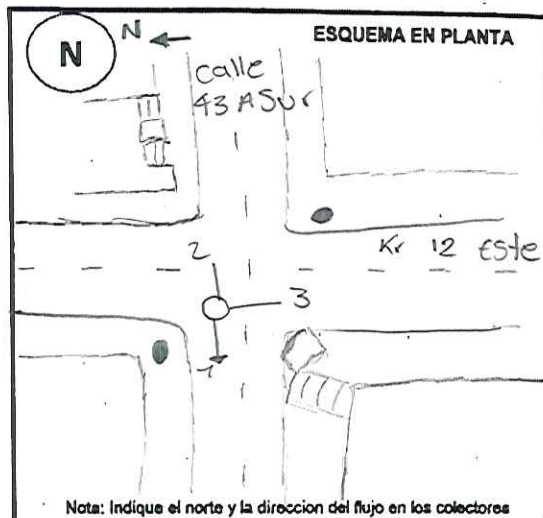
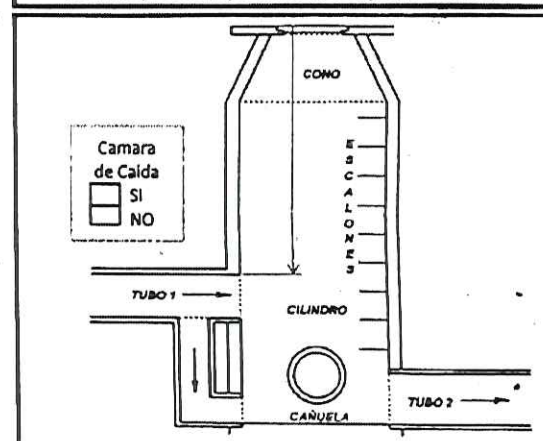
Cono
 Existe? ☒ Si ☐ No
 Estado? ☐ Bueno ☒ Regular ☐ Malo
☒ Grietas ☐ Partido ☐ Hundido
 Diagnostico: ☐ Cambiar ☐ Reparar ☐ No Requiere

Cilindro
 Material: ☒ Mamposteria ☐ Concreto ☐ GRP
 Estado? ☐ Bueno ☒ Regular ☐ Malo
☐ Grietas ☐ Partido ☐ Huecos
☒ Sin Pañete ☐ Otro Cual? _____
 Diagnostico: ☐ Cambiar ☐ Reparar ☐ No Requiere

Escalones
 Existe? ☒ Si ☐ No
 Tipo Escalones: ☒ Escalones ☐ Ladrillos
 Estado? ☐ Bueno ☐ Regular ☒ Malo
☐ Dobladados ☐ Faltan ☒ Corridos
 Diagnostico: ☐ Cambiar ☐ Reparar ☐ No Requiere

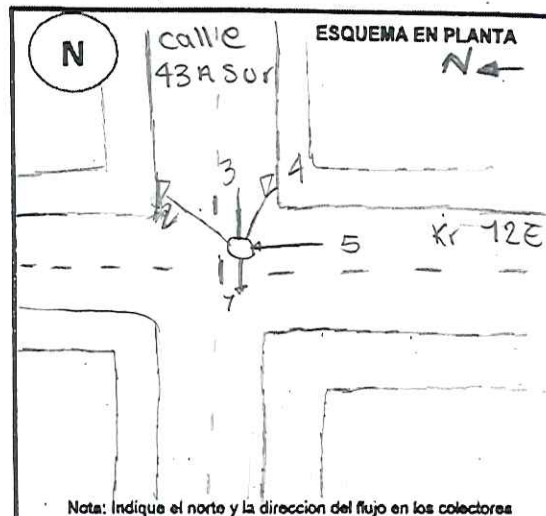
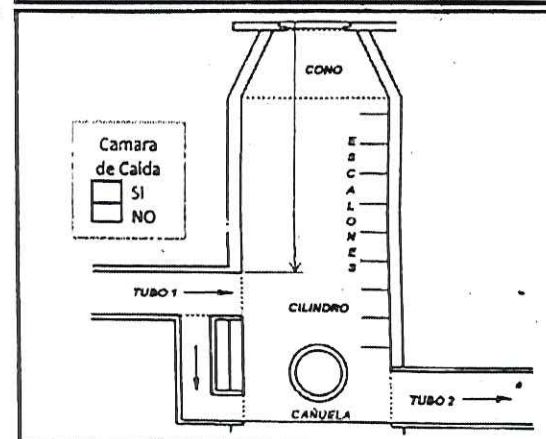
Cono
Existe? ☒ Si ☐ No
Estado? ☐ Bueno ☒ Regular ☐ Malo
☐ Grietas ☐ Partido ☐ Hundido
Diagnostico: ☐ Cambiar ☐ Reparar ☐ No Requiere

Cilindro
Material: ☒ Mamposteria ☐ Concreto ☐ GRP
Estado? ☐ Bueno ☐ Regular ☐ Malo
☐ Grietas ☐ Partido ☐ Huecos
☒ Sin Pañete ☐ Otro Cual? _____
Diagnostico: ☐ Cambiar ☐ Reparar ☐ No Requiere

Escalones
Existe? ☒ Si ☐ No
Tipo Escalones: ☒ Escalones ☐ Ladrillos
Estado? ☐ Bueno ☐ Regular ☐ Malo
☐ Dobladros ☐ Faltan ☒ Corridos
Diagnostico: ☐ Cambiar ☐ Reparar ☐ No Requiere

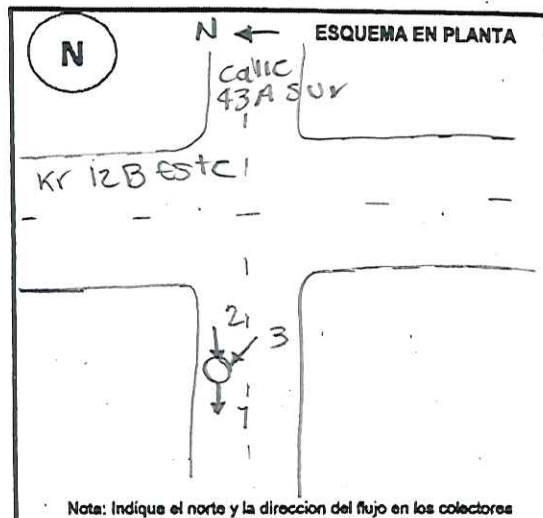
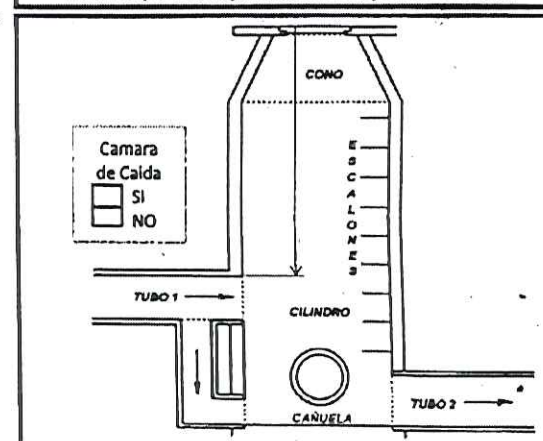
Escalones
 Existe? ☒ Si ☐ No
 Tipo Escalones: ☒ Escalones ☐ Ladrillos
 Estado? ☐ Bueno ☐ Regular ☐ Malo
☐ Dobladados ☐ Faltan ☒ Corridos
 Diagnostico: ☐ Cambiar ☐ Reparar ☐ No Requiere

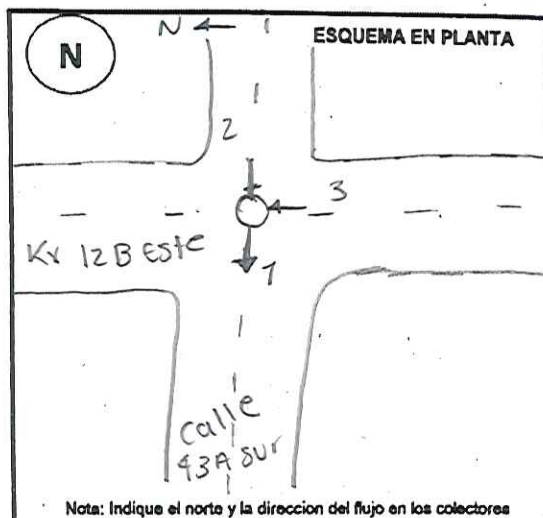
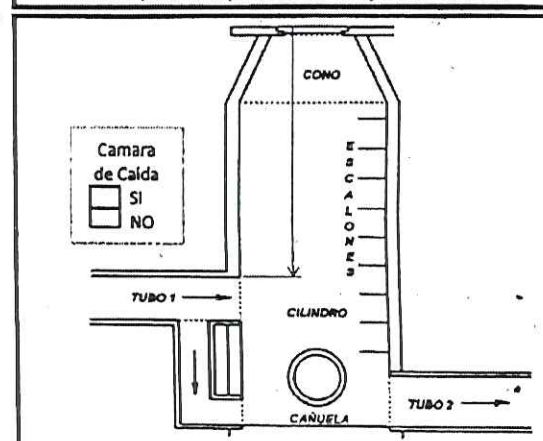
Escalones
 Existe? ☒ Si ☐ No
 Tipo Escalones: ☒ Escalones ☐ Ladrillos
 Estado? ☐ Bueno ☒ Regular ☐ Malo
☐ Dobladros ☐ Faltan ☒ Corridos
 Diagnostico: ☐ Cambiar ☐ Reparar ☐ No Requiere

Observaciones: colector #3 fuera de servicio
