PROYECTO CABLE SAN CRISTOBAL

REGISTRO FOTOGRÁFICO DEL INVENTARIO DE REDES HIDRAULICAS

FORMATO DE INSPECCION DE POZOS

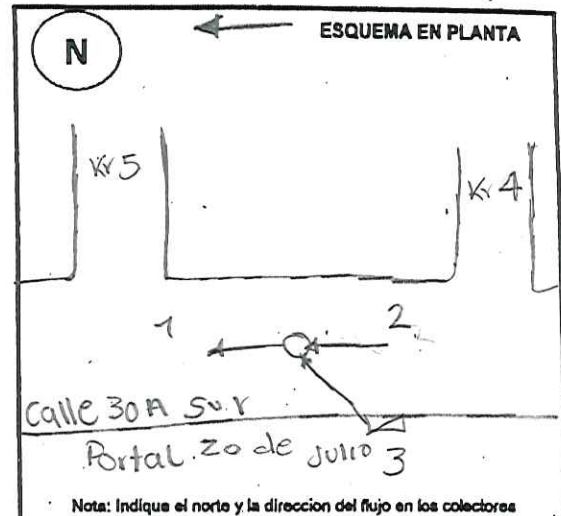
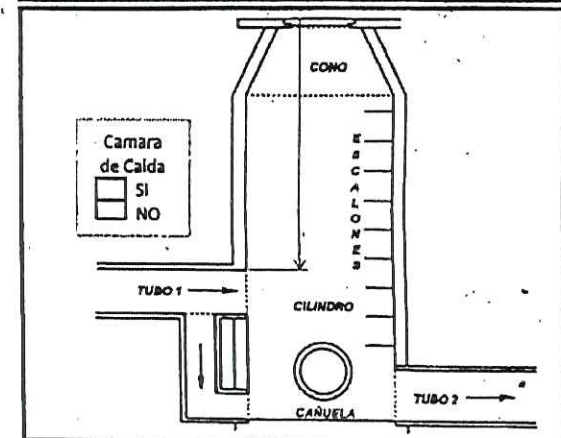
Nombre de la fotos: 101-5430 A 101-5433

Tapa
 Existe? ☒ Si ☐ No
 Tipo de Tapa: ☐ Ferrocemento ☒ Concreto ☐ Hierro sin Bisagra
☐ Hierro con bisagra ☐ Tapa Seguridad ☐ Tapa en fibra
 Estado? ☒ Bueno ☐ Regular ☐ Malo
 Diagnóstico: ☐ Cambiar ☐ Reparar ☒ No Requiere

Cargue
 Existe? ☒ Si ☐ No
 Estado? ☒ Bueno ☐ Regular ☐ Malo
☐ Grietas ☐ Partido ☐ Hundido
 Diagnóstico: ☐ Cambiar ☐ Reparar ☒ No Requiere

Cilindro
 Material: ☐ Mampostería ☒ Concreto ☐ GRP
 Estado? ☒ Bueno ☐ Regular ☐ Malo
☐ Grietas ☐ Partido ☐ Huecos
☐ Sin Pañete ☐ Otro Cual?
 Diagnóstico: ☐ Cambiar ☐ Reparar ☒ No Requiere

Cañuela
 Estado? ☒ Bueno ☐ Regular ☐ Malo
☐ Sedimentada ☐ Desgastada ☐ Socavación
 Diagnóstico: ☐ Cambiar ☐ Reparar ☒ No Requiere

Escalones
 Existe? ☒ Si ☐ No
 Tipo Escalones: ☒ Escalones ☐ Ladrillos
 Estado? ☒ Bueno ☐ Regular ☐ Malo
☐ Dobladis ☐ Faltan ☐ Corridos
 Diagnóstico: ☐ Cambiar ☐ Reparar ☒ No Requiere

No	Diámetro (m)	Profun. a clave (m)	Material
1	12"	1.31	concreto
2	12"	1.03	concreto
3	12"	0.76	concreto
4			
5			
6			
7			
8

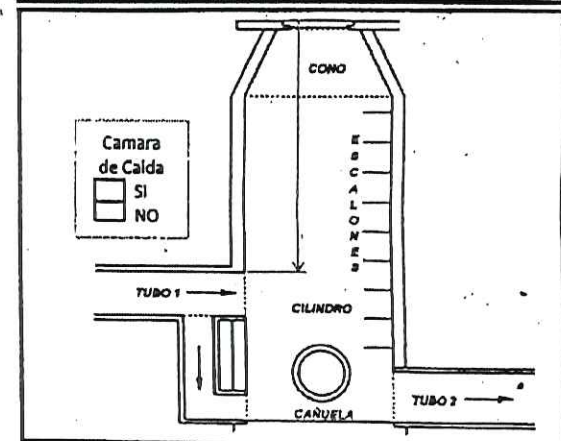
Nombre de la fotos: 101-5438 A 101-5441

Cañuela
 Estado? ☒ Bueno ☐ Regular ☐ Malo
☒ Sedimentada ☐ Desgastada ☐ Socavación
 Diagnóstico: ☐ Cambiar ☐ Reparar ☒ No Requiere

No	Diámetro (m)	Profun. a clave (m)	Material
1	12"	2.93	concreto
2	12"	2.78	concreto
3	12"	1.42	concreto
4	12"	7.03	concreto
5			
6			
7			
8

Observaciones: cámara de calda

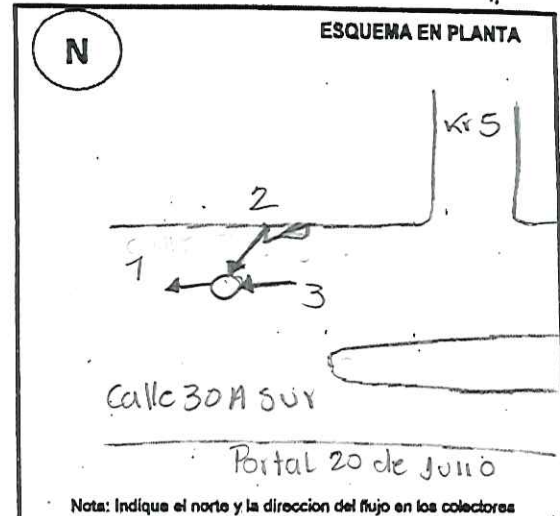
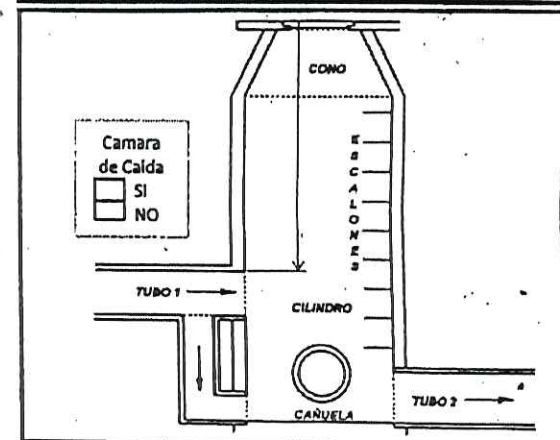
Nombre de la fotos: 101-5442 A 101-5445

Tapa
 Existe? ☒ Si ☐ No
 Tipo de Tapa: ☐ Ferrocemento ☒ Concreto ☐ Hierro sin Bisagra
☐ Hierro con bisagra ☐ Tapa Seguridad ☐ Tapa en fibra
 Estado? ☒ Bueno ☐ Regular ☐ Malo
 Diagnostico: ☐ Cambiar ☐ Reparar ☒ No Requiere

Cargue
 Existe? ☒ Si ☐ No
 Estado? ☒ Bueno ☐ Regular ☐ Malo
☐ Grietas ☐ Partido ☐ Hundido
 Diagnostico: ☐ Cambiar ☐ Reparar ☒ No Requiere

Cilindro
 Material: ☐ Mamposteria ☒ Concreto ☐ GRP
 Estado? ☒ Bueno ☐ Regular ☐ Malo
☐ Grietas ☐ Partido ☐ Huecos
☐ Sin Pañete ☐ Otro Cual?
 Diagnostico: ☐ Cambiar ☐ Reparar ☒ No Requiere

Cañuela
 Estado? ☒ Bueno ☐ Regular ☐ Malo
☐ Sedimentada ☐ Desgastada ☐ Socavacion
 Diagnostico: ☐ Cambiar ☐ Reparar ☒ No Requiere

No	Diámetro (m)	Profun. a clave (m)	Material
1	12"	1.09	concreto
2	10"	0.97	concreto
3	12"	1.06	concreto
4			
5			
6			
7			
8

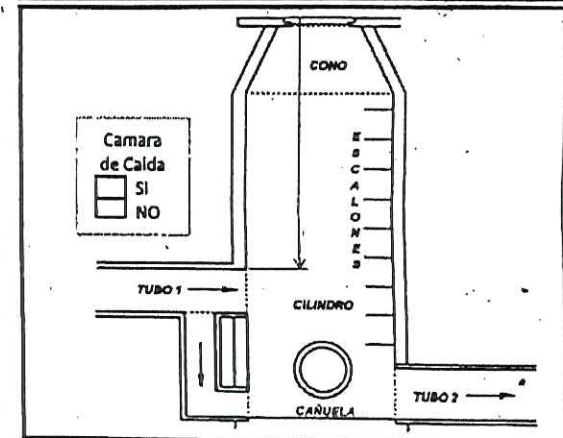
Nombre de la fotos: 101-5446 A 101-5449

Tapa
 Existe? ☒ Si ☐ No
 Tipo de Tapa: ☐ Ferrocemento ☐ Concreto ☐ Hierro sin Bisagra
☐ Hierro con bisagra ☐ Tapa Seguridad ☒ Tapa en fibra
 Estado? ☒ Bueno ☐ Regular ☐ Malo
 Diagnostico: ☐ Cambiar ☐ Reparar ☒ No Requiere

Cilindro
 Material: ☐ Mamposteria ☒ Concreto ☐ GRP
 Estado? ☒ Bueno ☐ Regular ☐ Malo
☐ Grietas ☐ Partido ☐ Huecos
☐ Sin Pañete ☐ Otro Cual? _____
 Diagnostico: ☐ Cambiar ☐ Reparar ☒ No Requiere

No	Díámetro (m)	Profun. a clave (m)	Material
1	1.50	4.00	concreto
2	1.50	3.66	concreto
3			
4			
5			
6			
7			
8

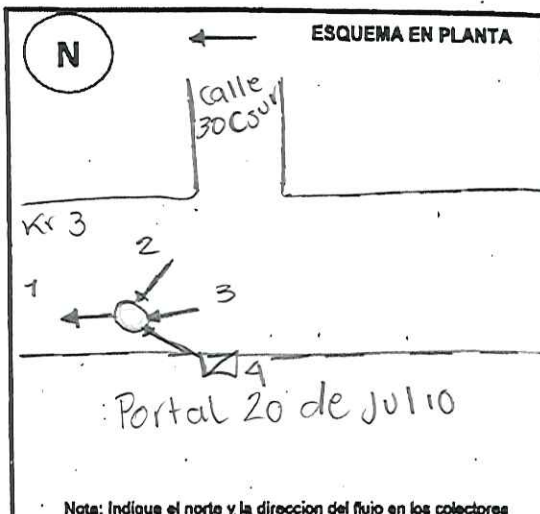
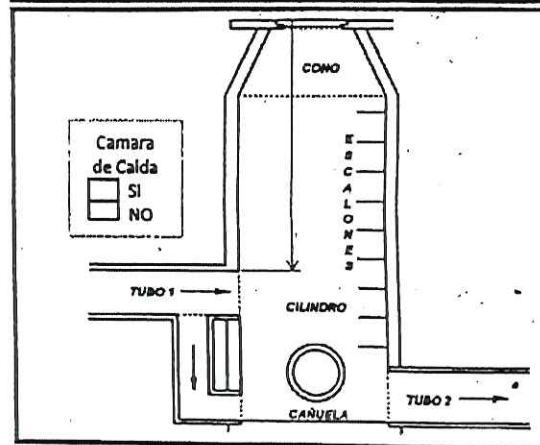
Nombre de la fotos: 101-5450 A 101-5453

Tapa
 Existe? ☒ Si ☐ No
 Tipo de Tapa: ☐ Ferrocemento ☒ Concreto ☐ Hierro sin Bisagra
☐ Hierro con bisagra ☐ Tapa Seguridad ☐ Tapa en fibra
 Estado? ☒ Bueno ☐ Regular ☐ Malo
 Diagnóstico: ☐ Cambiar ☐ Reparar ☒ No Requiere

Cilindro
 Material: ☐ Mampostería ☒ Concreto ☐ GRP
 Estado? ☒ Bueno ☐ Regular ☐ Malo
☐ Grietas ☐ Partido ☐ Huecos
☐ Sin Pañete ☐ Otro Cual?
 Diagnóstico: ☐ Cambiar ☐ Reparar ☒ No Requiere

No	Diámetro (m)	Profun. a clave (m)	Material
1	1.00	4.23	concreto
2	36"	3.82	concreto
3	1.06	3.35	concreto
4	12"	0.98	concreto
5			
6			
7			
8

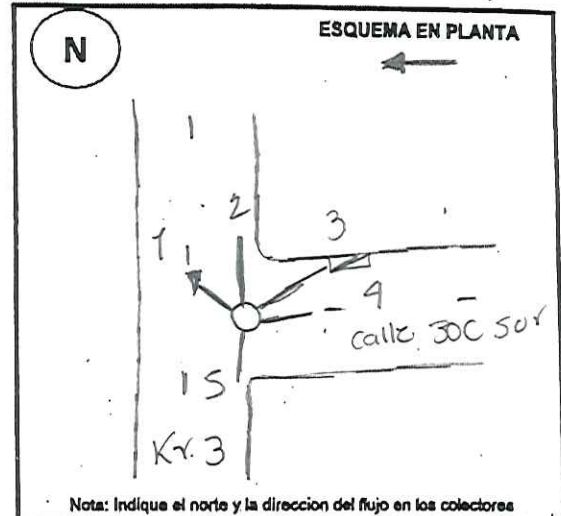
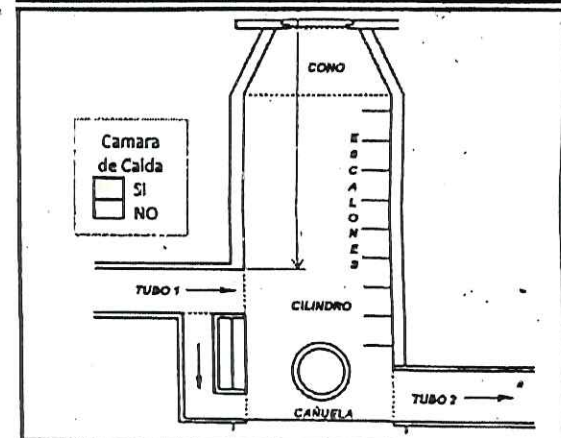
Nombre de la fotos: 101-5458 A 101-5461

Tapa
 Existe? ☒ Si ☐ No
 Tipo de Tapa: ☐ Ferrocemento ☒ Concreto ☐ Hierro sin Bisagra
☐ Hierro con bisagra ☐ Tapa Seguridad ☐ Tapa en fibra
 Estado? ☐ Bueno ☒ Regular ☐ Malo
 Diagnostico: ☒ Cambiar ☐ Reparar ☐ No Requiere

Cilindro
 Material: ☐ Mamposteria ☒ Concreto ☐ GRP
 Estado? ☒ Bueno ☐ Regular ☐ Malo
☒ Grietas ☐ Partido ☐ Huecos
☐ Sin Pañete ☐ Otro Cual?
 Diagnostico: ☐ Cambiar ☐ Reparar ☒ No Requiere

Cañuela
 Estado? ☐ Bueno ☒ Regular ☐ Malo
☐ Sedimentada ☒ Desgastada ☐ Socavacion
 Diagnostico: ☐ Cambiar ☐ Reparar ☐ No Requiere

No	Diámetro (m)	Profun. a clave (m)	Material
1	36"	3.51	concreto
2	12"	7.50	PVC
3	12"	7.70	PVC
4	36"	2.70	concreto
5	12"	2.99	PVC
6			
7			
8
