PROYECTO CABLE SAN CRISTOBAL  
RÉGISTRO FOTOGRÁFICO DEL INVENTARIO DE REDES HIDRAULICAS

**acueducto**  
AGUA, ALCANTARILLADO Y ASEO DE BOGOTÁ

FORMATO DE INSPECCION DE POZOS

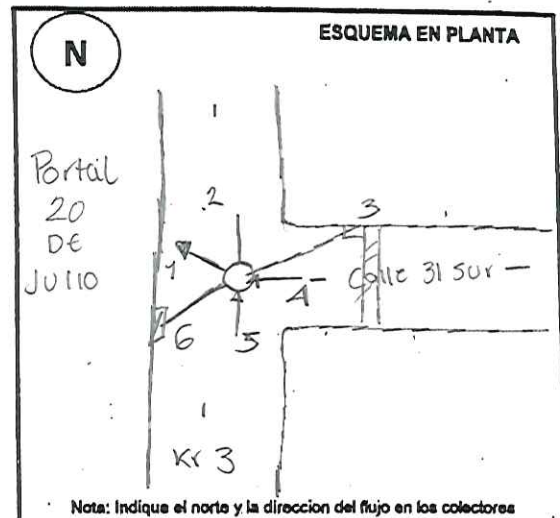
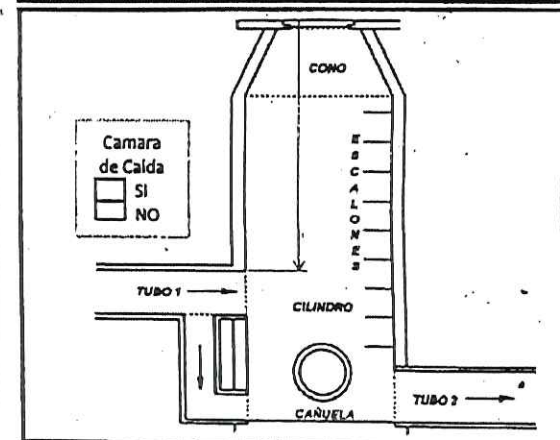
Nombre de la fotos: 101-5462 A 101-5465

Tapa  
 Existe? ☒ Si ☐ No  
 Tipo de Tapa: ☐ Ferrocemento ☒ Concreto ☐ Hierro sin Bisagra  
☐ Hierro con bisagra ☐ Tapa Seguridad ☐ Tapa en fibra  
 Estado? ☐ Bueno ☐ Regular ☒ Malo  
 Diagnostico: ☒ Cambiar ☐ Reparar ☐ No Requiere

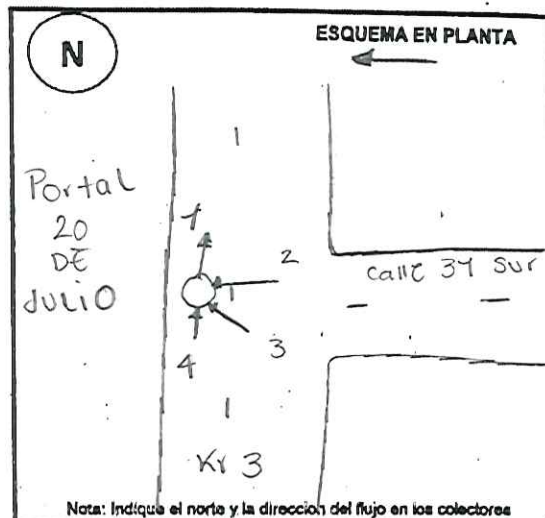
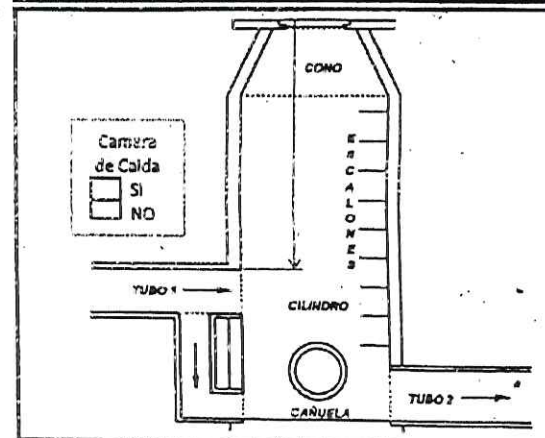
Nombre de la foto: 101-5467 A 101-5470

Cargue  
 Existe? ☒ Si ☐ No  
 Estado? ☒ Bueno ☐ Regular ☐ Malo  
☒ Grietas ☐ Partido ☐ Hundido  
 Diagnóstico: ☐ Cambiar ☐ Reparar ☒ No Requiere

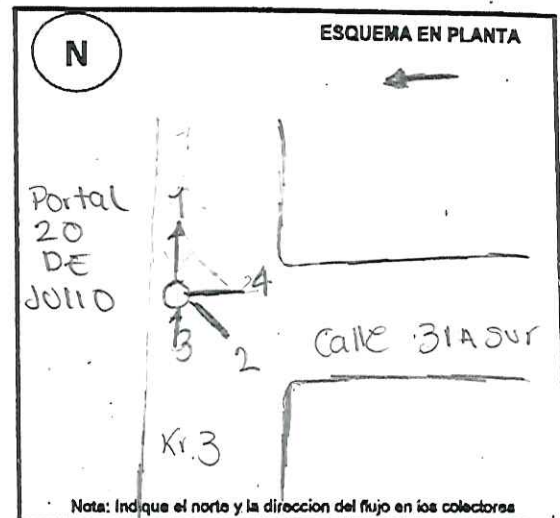
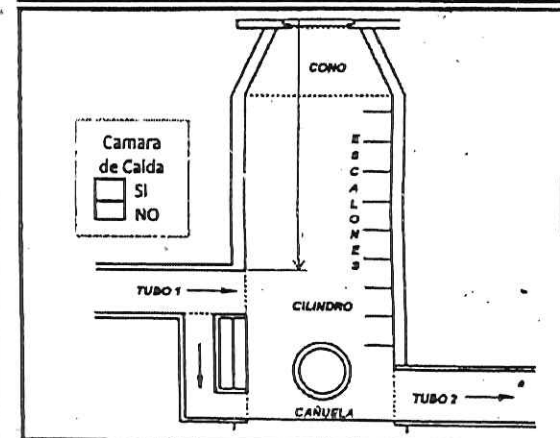
Nombre de la fotos: 1 A 4

Tapa  
 Existe? ☒ Si ☐ No  
 Tipo de Tapa: ☐ Ferrocemento ☒ Concreto ☐ Hierro sin Bisagra  
☐ Hierro con bisagra ☐ Tapa Seguridad ☐ Tapa en fibra  
 Estado? ☐ Bueno ☐ Regular ☒ Malo  
 Diagnóstico: ☒ Cambiar ☐ Reparar ☐ No Requiere

Observaciones: No se puede medir el colector # 7
