PROYECTO CABLE SAN CRISTOBAL
REGISTRO FOTOGRÁFICO DEL INVENTARIO DE REDES HIDRAULICAS

FORMATO DE INSPECCION DE POZOS

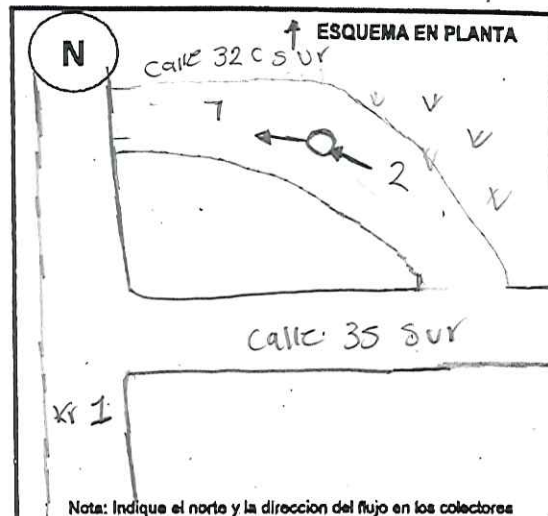
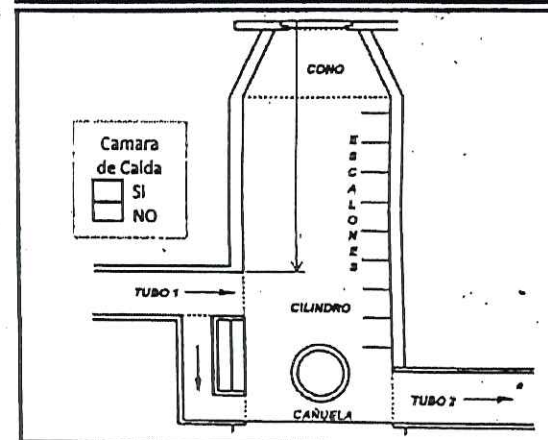
Nombre de la foto: 101-5522 A 101-5525

Tapa
 Existe? ☒ SI ☐ No
 Tipo de Tapa: ☐ Ferrocemento ☒ Concreto ☐ Hierro sin Bisagra
☐ Hierro con bisagra ☐ Tapa Seguridad ☐ Tapa en fibra
 Estado? ☒ Bueno ☐ Regular ☐ Malo
 Diagnóstico: ☐ Cambiar ☐ Reparar ☒ No Requiere

Cargue
 Existe? ☒ SI ☐ No
 Estado? ☒ Bueno ☐ Regular ☐ Malo
☐ Grietas ☐ Partido ☐ Hundido
 Diagnóstico: ☐ Cambiar ☐ Reparar ☒ No Requiere

Cilindro
 Material: ☐ Mampostería ☒ Concreto ☐ GRP
 Estado? ☒ Bueno ☐ Regular ☐ Malo
☐ Grietas ☐ Partido ☐ Huecos
☐ Sin Pañete ☐ Otro Cual?
 Diagnóstico: ☐ Cambiar ☐ Reparar ☒ No Requiere

Canchales
 Estado? ☒ Bueno ☐ Regular ☐ Malo
☐ Sedimentada ☐ Desgastada ☐ Socavación
 Diagnóstico: ☐ Cambiar ☐ Reparar ☒ No Requiere

Escalones
 Existe? ☒ SI ☐ No
 Tipo Escalones: ☒ Escalones ☐ Ladrillos
 Estado? ☒ Bueno ☐ Regular ☐ Malo
☐ Dobladillos ☐ Fallan ☐ Corridos
 Diagnóstico: ☐ Cambiar ☐ Reparar ☒ No Requiere

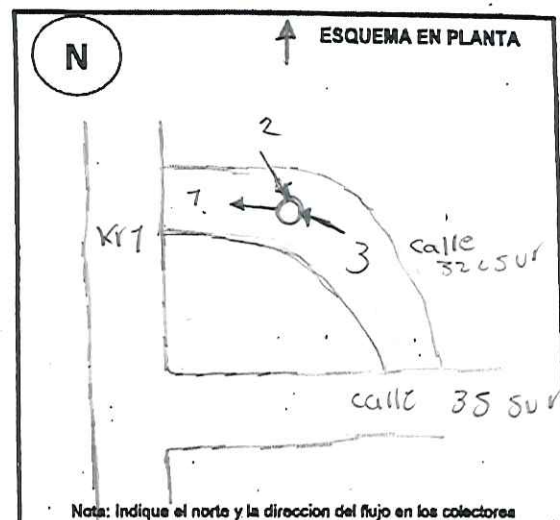
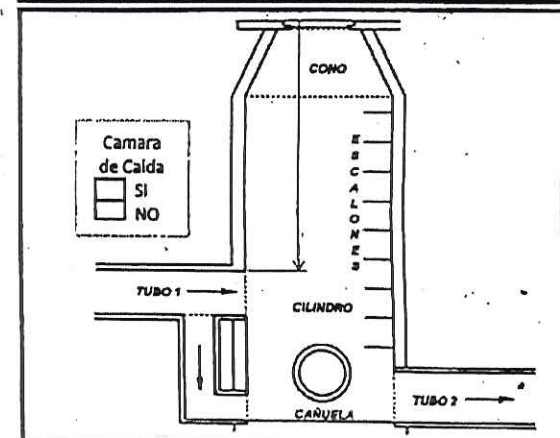
Nombre de la foto: 101-5527 A 101-5530

Tapa
 Existe? ☒ Si ☐ No
 Tipo de Tapa: ☐ Ferrocemento ☒ Concreto ☐ Hierro sin bisagra
☐ Hierro con bisagra ☐ Tapa Seguridad ☐ Tapa en fibra
 Estado? ☒ Bueno ☐ Regular ☐ Malo
 Diagnóstico: ☐ Cambiar ☐ Reparar ☒ No Requiere

Cargue
 Existe? ☒ Si ☐ No
 Estado? ☒ Bueno ☐ Regular ☐ Malo
☐ Grietas ☐ Partido ☐ Hundido
 Diagnóstico: ☐ Cambiar ☐ Reparar ☒ No Requiere

Cilindro
 Material: ☐ Mampostería ☒ Concreto ☐ GRP
 Estado? ☒ Bueno ☐ Regular ☐ Malo
☐ Grietas ☐ Partido ☐ Huecos
☐ Sin Pañete ☐ Otro Cual?
 Diagnóstico: ☐ Cambiar ☐ Reparar ☒ No Requiere

Cañuela
 Estado? ☒ Bueno ☐ Regular ☐ Malo
☒ Sedimentada ☐ Desgastada ☐ Socavacion
 Diagnóstico: ☐ Cambiar ☐ Reparar ☒ No Requiere

Escalones
 Existe? ☒ Si ☐ No
 Tipo Escalones: ☒ Escalones ☐ Ladrillos
 Estado? ☒ Bueno ☐ Regular ☐ Malo
☐ Dobladillos ☐ Faltan ☐ Corridos
 Diagnóstico: ☐ Cambiar ☐ Reparar ☒ No Requiere

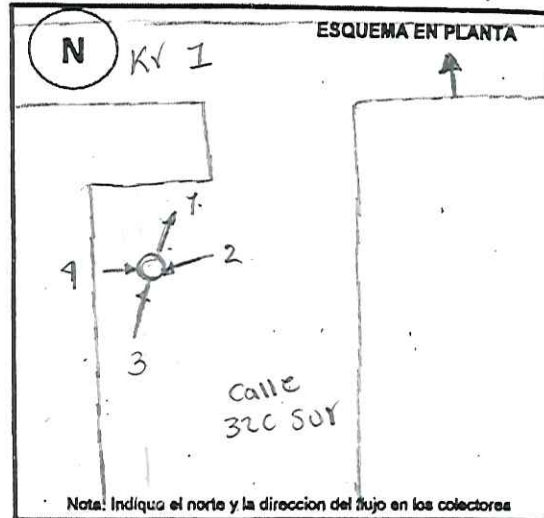
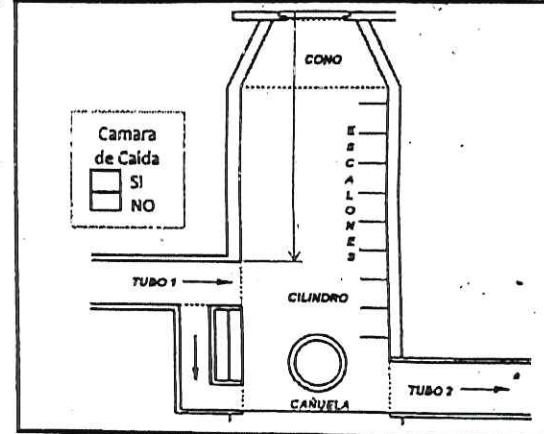
Nombre de la fotos: 101-5532 A 101-5535

Tapa
 Existe? ☒ Si ☐ No
 Tipo de Tapa: ☒ Ferrocemento ☐ Concreto ☐ Hierro sin Bisagra
☐ Hierro con bisagra ☐ Tapa Seguridad ☐ Tapa en fibra
 Estado? ☐ Bueno ☒ Regular ☐ Malo
 Diagnostico: ☒ Cambiar ☐ Reparar ☐ No Requiere

Cono
 Existe? ☒ Si ☐ No
 Estado? ☐ Bueno ☒ Regular ☐ Malo
☒ Grietas ☐ Partido ☐ Hundido
 Diagnostico: ☐ Cambiar ☐ Reparar ☐ No Requiere

Cilindro
 Material: ☒ Mamposteria ☐ Concreto ☐ GRP
 Estado? ☒ Bueno ☐ Regular ☐ Malo
☐ Grietas ☐ Partido ☐ Huecos
☐ Sin Pañete ☐ Otro Cual?
 Diagnostico: ☐ Cambiar ☐ Reparar ☒ No Requiere

Cañuela
 Estado? ☐ Bueno ☒ Regular ☐ Malo
☐ Sedimentada ☒ Desgastada ☐ Socavacion
 Diagnostico: ☐ Cambiar ☐ Reparar ☐ No Requiere

Escalones
 Existe? ☒ Si ☐ No
 Tipo Escalones: ☒ Escalones ☐ Ladrillos
 Estado? ☐ Bueno ☒ Regular ☐ Malo
☐ Dobladros ☐ Fallan ☒ Corridos
 Diagnostico: ☐ Cambiar ☐ Reparar ☐ No Requiere

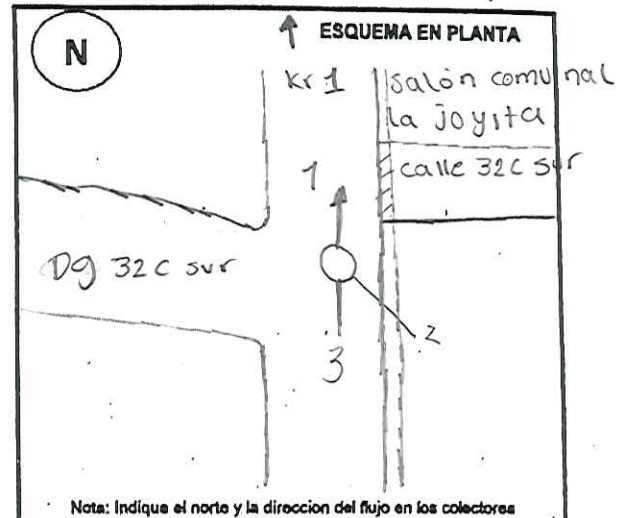
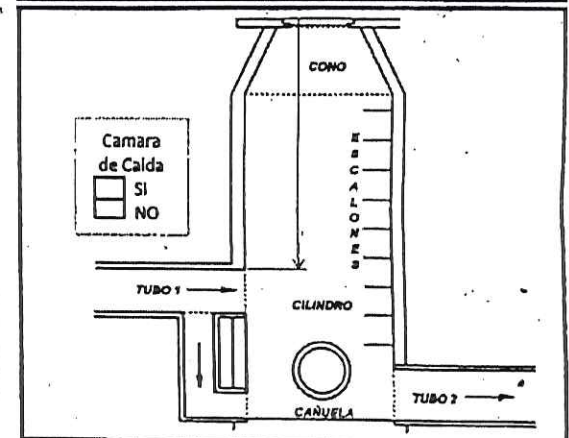
Nombre de la fotos: 101-5536 A 101-5539

Tapa
 Existe? ☒ Si ☐ No
 Tipo de Tapa: ☐ Ferrocemento ☒ Concreto ☐ Hierro sin Bisagra
☐ Hierro con bisagra ☐ Tapa Seguridad ☐ Tapa en fibra
 Estado? ☒ Bueno ☐ Regular ☐ Malo
 Diagnostico: ☐ Cambiar ☐ Reparar ☒ No Requiere

Cargue
 Existe? ☒ Si ☐ No
 Estado? ☒ Bueno ☐ Regular ☐ Malo
☐ Grietas ☐ Partido ☐ Hundido
 Diagnostico: ☐ Cambiar ☐ Reparar ☒ No Requiere

Cilindro
 Material: ☒ Mampostería ☐ Concreto ☐ GRP
 Estado? ☒ Bueno ☐ Regular ☐ Malo
☐ Grietas ☐ Partido ☐ Huecos
☐ Sin Pañete ☐ Otro Cual? ☐ No Requiere
 Diagnostico: ☐ Cambiar ☐ Reparar ☒ No Requiere

Cañuela
 Estado? ☐ Bueno ☒ Regular ☐ Malo
☐ Sedimentada ☒ Desgastada ☐ Socavacion
 Diagnostico: ☐ Cambiar ☐ Reparar ☐ No Requiere

Escalones
 Existe? ☒ Si ☐ No
 Tipo Escalones: ☒ Escalones ☐ Ladrillos
 Estado? ☒ Bueno ☐ Regular ☐ Malo
☐ Dobladillos ☐ Faltan ☐ Corroidos
 Diagnostico: ☐ Cambiar ☐ Reparar ☒ No Requiere

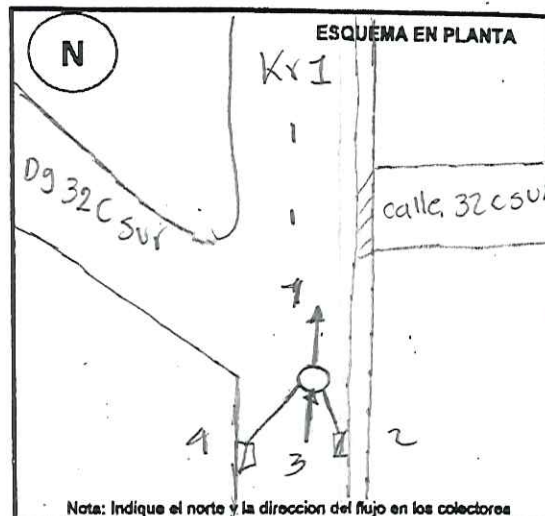
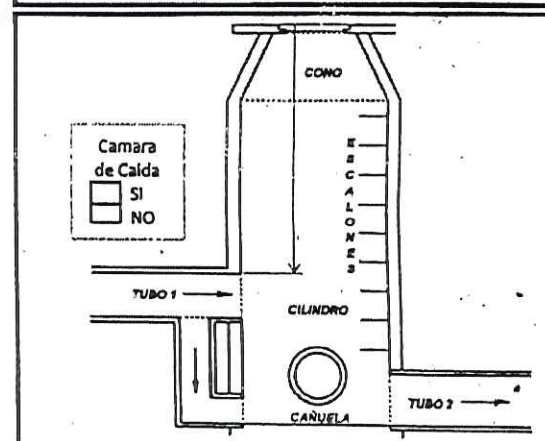
Nombre de la foto: 101-5540 A 101-5543

Tapa
 Existe? ☒ SI ☐ No
 Tipo de Tapa: ☐ Ferrocemento ☒ Concreto ☐ Hierro sin Bisagra
☐ Hierro con bisagra ☐ Tapa Seguridad ☐ Tapa en fibra
 Estado? ☒ Bueno ☐ Regular ☐ Malo
 Diagnóstico: ☐ Cambiar ☐ Reparar ☒ No Requiere

Cargue
 Existe? ☒ SI ☐ No
 Estado? ☒ Bueno ☐ Regular ☐ Malo
☐ Grietas ☐ Partido ☐ Hundido
 Diagnóstico: ☐ Cambiar ☐ Reparar ☒ No Requiere

Cilindro
 Material: ☐ Mampostería ☒ Concreto ☐ GRP
 Estado? ☒ Bueno ☐ Regular ☐ Malo
☐ Grietas ☐ Partido ☐ Huecos
☐ Sin Pañete ☐ Otro Cual?
 Diagnóstico: ☐ Cambiar ☐ Reparar ☒ No Requiere

Cañuela
 Estado? ☒ Bueno ☐ Regular ☐ Malo
☐ Sedimentada ☐ Desgastada ☐ Socavación
 Diagnóstico: ☐ Cambiar ☐ Reparar ☒ No Requiere

Escalones
 Existe? ☒ SI ☐ No
 Tipo Escalones: ☒ Escalones ☐ Ladrillos
 Estado? ☒ Bueno ☐ Regular ☐ Malo
☐ Dobladillos ☐ Faltan ☐ Conditos
 Diagnóstico: ☐ Cambiar ☐ Reparar ☒ No Requiere

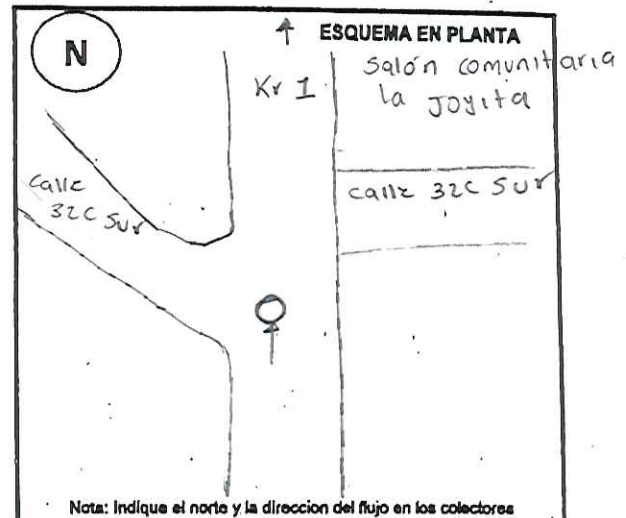
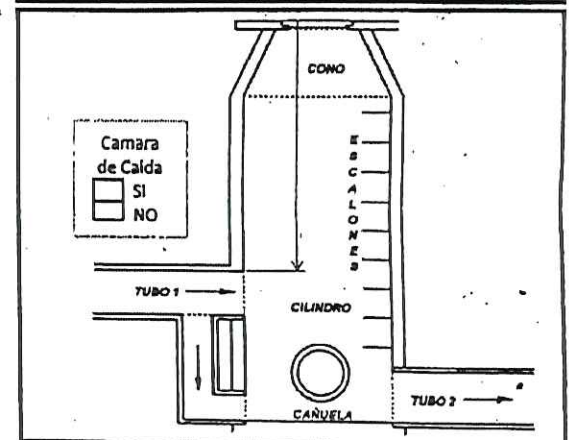
Nombre de la fotos: 101-5544 A 101-5547

Estado Pozo
 Estado? ☐ Infiltración ☐ Represado ☐ Con basura
☐ Raíces ☒ Fuera de Servicio ☐ Llento de tierra

Observaciones: pozo fuera de servicio

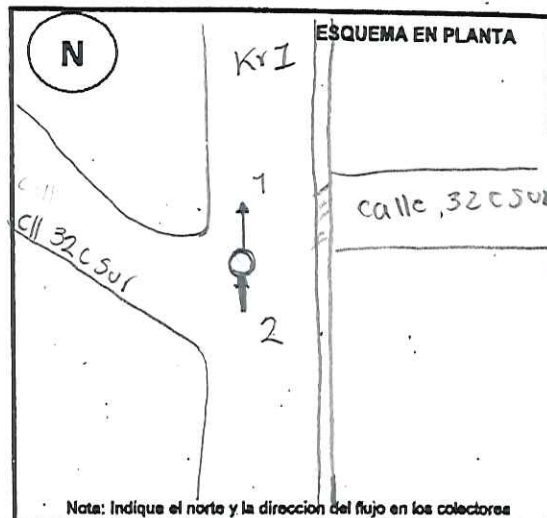
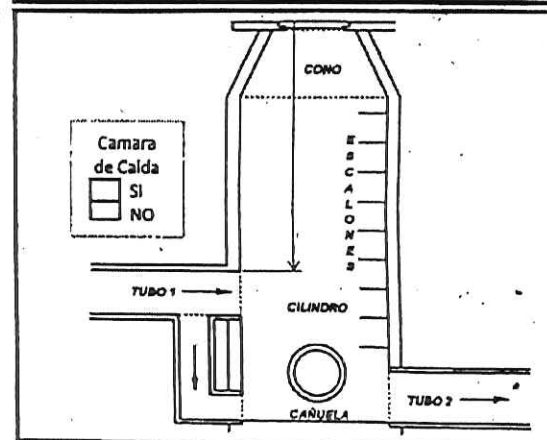
Nombre de la fotos: 101-5727 A 101-5730

Tapa
 Existe? ☒ Si ☐ No
 Tipo de Tapa: ☐ Ferrocemento ☒ Concreto ☐ Hierro sin Bisagra
☐ Hierro con bisagra ☐ Tapa Seguridad ☐ Tapa en fibra
 Estado? ☒ Bueno ☐ Regular ☐ Malo
 Diagnostico: ☐ Cambiar ☐ Reparar ☒ No Requiere

Cargue
 Existe? ☒ Si ☐ No
 Estado? ☒ Bueno ☐ Regular ☐ Malo
☐ Grietas ☐ Partido ☐ Hundido
 Diagnostico: ☐ Cambiar ☐ Reparar ☒ No Requiere

Cilindro
 Material: ☐ Mamposteria ☒ Concreto ☐ GRP
 Estado? ☒ Bueno ☐ Regular ☐ Malo
☐ Grietas ☐ Partido ☐ Huecos
☐ Sin Pañete ☐ Otro Cual?
 Diagnostico: ☐ Cambiar ☐ Reparar ☒ No Requiere

Cañuela
 Estado? ☒ Bueno ☐ Regular ☐ Malo
☐ Sedimentada ☐ Desgastada ☐ Socavacion
 Diagnostico: ☐ Cambiar ☐ Reparar ☒ No Requiere

Escalones
 Existe? ☒ Si ☐ No
 Tipo Escalones: ☒ Escalones ☐ Ladrillos
 Estado? ☒ Bueno ☐ Regular ☐ Malo
☐ Dobladis ☐ Fallan ☐ Conoidos
 Diagnostico: ☐ Cambiar ☐ Reparar ☒ No Requiere

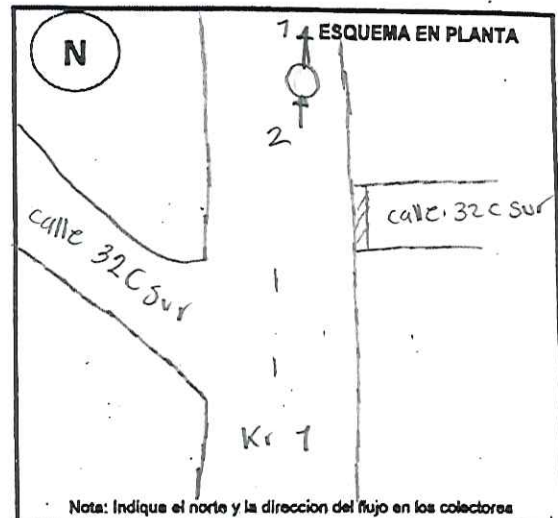
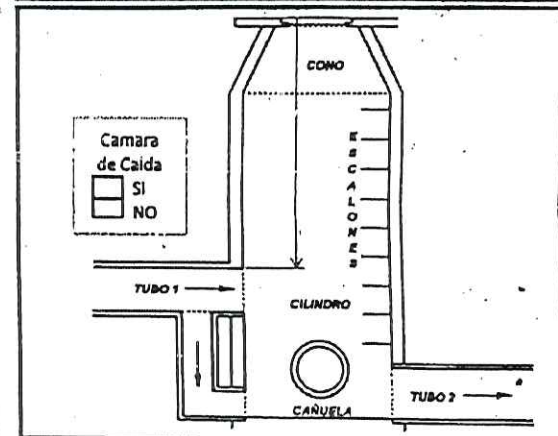
Nombre de la fotos: 101-5549 A 101-5552

Tapa
Existe? ☒ Si ☐ No
Tipo de Tapa: ☐ Ferrocemento ☒ Concreto ☐ Hierro sin Bisagra
☐ Hierro con bisagra ☐ Tapa Seguridad ☐ Tapa en fibra
Estado? ☒ Bueno ☐ Regular ☐ Malo
Diagnostico: ☐ Cambiar ☐ Reparar ☒ No Requiere

Cargue
Existe? ☒ Si ☐ No
Estado? ☒ Bueno ☐ Regular ☐ Malo
☐ Grietas ☐ Partido ☐ Hundido
Diagnostico: ☐ Cambiar ☐ Reparar ☒ No Requiere

Cilindro
Material: ☐ Mamposteria ☒ Concreto ☐ GRP
Estado? ☒ Bueno ☐ Regular ☐ Malo
☐ Grietas ☐ Partido ☐ Huecos
☐ Sin Pañete ☐ Otro Cual?
Diagnostico: ☐ Cambiar ☐ Reparar ☒ No Requiere

Cañuela
Estado? ☒ Bueno ☐ Regular ☐ Malo
☐ Sedimentada ☐ Desgastada ☐ Socavacion
Diagnostico: ☐ Cambiar ☐ Reparar ☒ No Requiere

Escalones
Existe? ☒ Si ☐ No
Tipo Escalones: ☒ Escalones ☐ Ladrillos
Estado? ☒ Bueno ☐ Regular ☐ Malo
☐ Dobladors ☐ Fallan ☐ Conolidos
Diagnostico: ☐ Cambiar ☐ Reparar ☒ No Requiere
