PROYECTO CABLE SAN CRISTOBAL
REGISTRO FOTOGRÁFICO DEL INVENTARIO DE REDES HIDRAULICAS

FORMATO DE INSPECCION DE POZOS

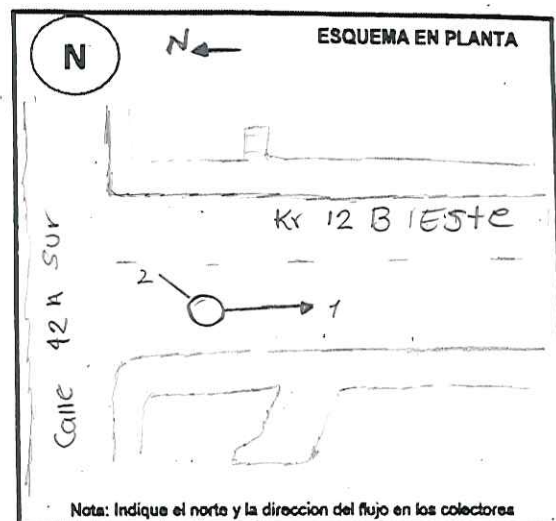
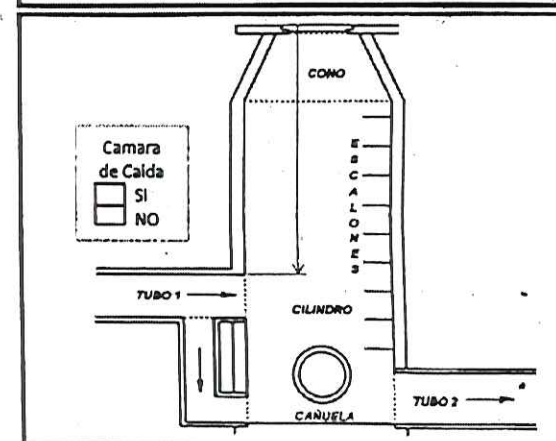
Nombre de la fotos: 101-3522 A 101-3526

Fecha: 28-07-2021 Consecutivo: 1
Direccion: Ky 12 B E# 42A-22 Sur
Levanto: Wendy Alvarez Payares
Pozo Numero: CMI 80194
Cota Rasante: 2878.10
Tipo Sistema: ☐ Aguas Lluvias ☒ Aguas Residuales ☐ Combinado
Tipo de Pozo: ☒ Pozo ☐ Camara ☐ Alivio

Cono
Existe? ☒ Si ☐ No
Estado? ☐ Bueno ☒ Regular ☐ Malo
☒ Grietas ☐ Partido ☐ Hundido
Diagnostico: ☐ Cambiar ☐ Reparar ☐ No Requiere

Cañuela
Estado? ☐ Bueno ☐ Regular ☒ Malo
☒ Sedimentada ☐ Desgastada ☐ Socavacion
Diagnostico: ☐ Cambiar ☒ Reparar ☐ No Requiere

Escalones
Existe? ☒ Si ☐ No
Tipo Escalones: ☒ Escalones ☐ Ladrillos
Estado? ☐ Bueno ☒ Regular ☐ Malo
☐ Dobladros ☐ Fallan ☐ Corridos
Diagnostico: ☐ Cambiar ☒ Reparar ☐ No Requiere

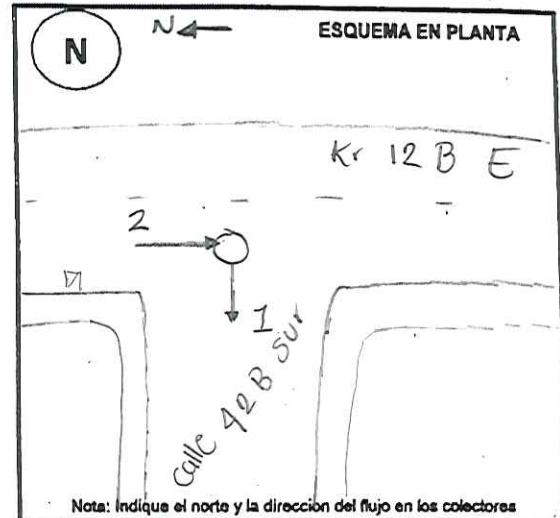
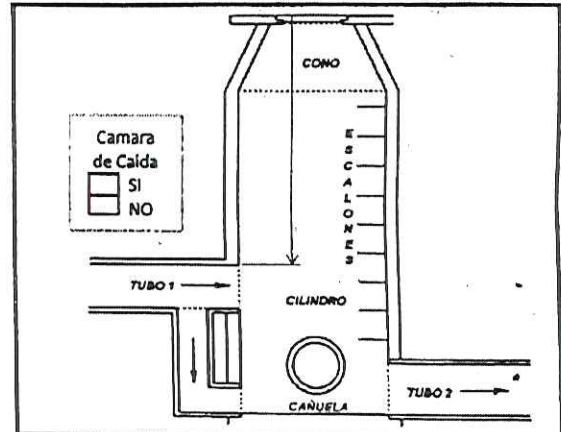
Nombre de la fotos: 701 - 3527 A 101 - 3531

Fecha: 28-07-2021 Consecutivo: 2
Direccion: Kr 12 B este con calle 42B sur
Levanto: Wendy Alvarez Payares
Pozo Numero: CMP 78819-A
Cota Rasante: 2876.28
Tipo Sistema: ☐ Aguas Lluvias ☒ Aguas Residuales ☐ Combinado
Tipo de Pozo: ☒ Pozo ☐ Camara ☐ Alivio

Cono
Existe? ☒ Si ☐ No
Estado? ☐ Bueno ☒ Regular ☐ Malo
☒ Grietas ☐ Partido ☐ Hundido
Diagnostico: ☐ Cambiar ☐ Reparar ☐ No Requiere

Cilindro
Material: ☒ Mamposteria ☐ Concreto ☐ GRP
Estado? ☐ Bueno ☒ Regular ☐ Malo
☐ Grietas ☐ Partido ☐ Huecos
☒ Sin Pañete ☐ Otro Cual?
Diagnostico: ☐ Cambiar ☐ Reparar ☐ No Requiere

Escalones
Existe? ☒ Si ☐ No
Tipo Escalones: ☒ Escalones ☐ Ladrillos
Estado? ☐ Bueno ☒ Regular ☐ Malo
☐ Dobladros ☐ Fallan ☒ Corridos
Diagnostico: ☐ Cambiar ☐ Reparar ☐ No Requiere

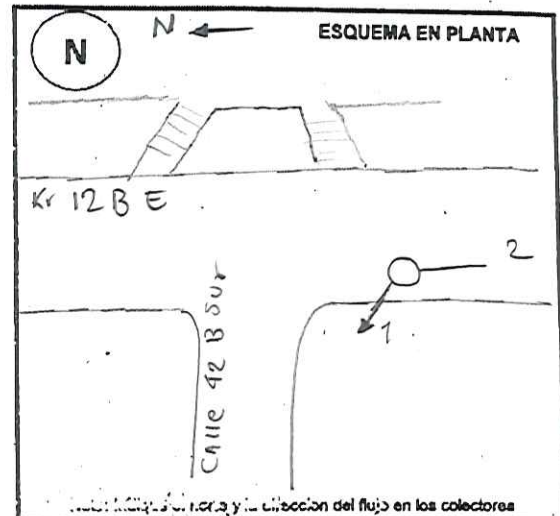
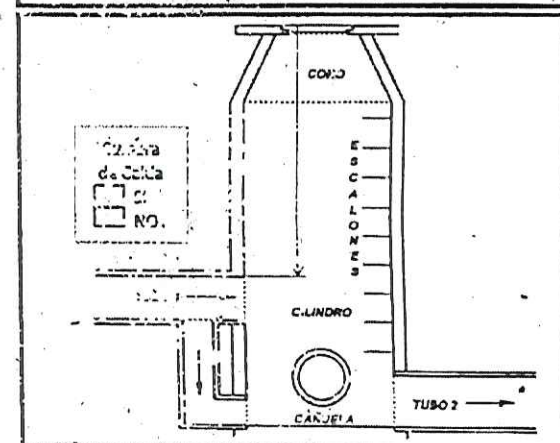
Nombre de la fotos: 101-3532 - 101-3536

Fecha: 28-07-2021 Consecutivo: 3
 Direccion: Kr 12B este # 42B - OS. SUR
 Levanto: Wendy Alvarca Payarces
 Pozo Numero: CMP 131796
 Cota Rasante: 2876.26
 Tipo Sistema: ☐ Aguas Lluvias ☒ Aguas Residuales ☐ Combinado
 Tipo de Pozo: ☒ Pozo ☐ Camara ☐ Alivio

Cono
 Existe? ☒ Si ☐ No
 Estado? ☐ Bueno ☒ Regular ☐ Malo
☒ Grietas ☐ Partido ☐ Hundido
 Diagnostico: ☒ Cambiar ☐ Reparar ☐ No Requiere

Cilindro
 Material: ☒ Mamposteria ☐ Concreto ☐ GRP
 Estado? ☐ Bueno ☒ Regular ☐ Malo
☐ Grietas ☐ Partido ☐ Hundido
☒ Sin Pañete ☐ Otro Cual? ☐ Insecta
 Diagnostico: ☐ Cambiar ☐ Reparar ☐ No Requiere

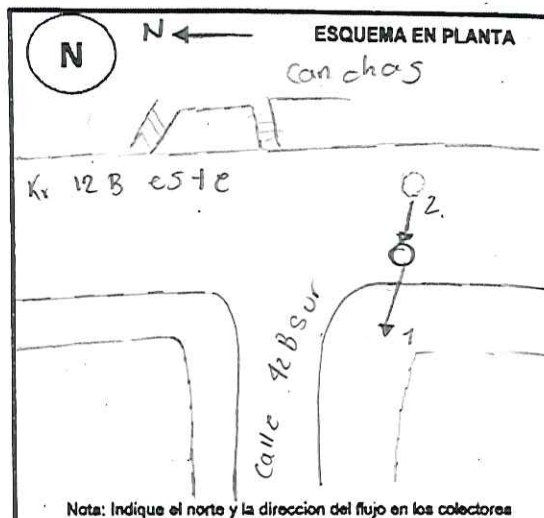
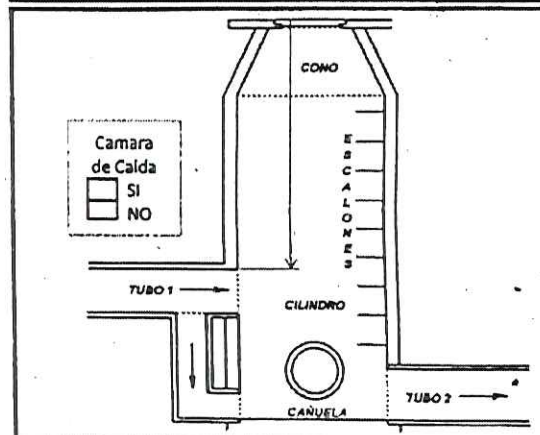
Nombre de la fotos: 101-3537 A 101-3540

Fecha: 28-07-2021 Consecutivo: 4
Direccion: KR 12B E # 42B -05 SUR
Levanto: Wendy ALVAREZ Payaies
Pozo Numero: RMP 78819A
Cota Rasante: 2876.20
Tipo Sistema: ☒ Aguas Lluvias ☐ Aguas Residuales ☐ Combinado
Tipo de Pozo: ☒ Pozo ☐ Camara ☐ Alivio

Cono
Existe? ☒ Si ☐ No
Estado? ☐ Bueno ☒ Regular ☐ Malo
☒ Grietas ☐ Partido ☐ Hundido
Diagnostico: ☐ Cambiar ☐ Reparar ☐ No Requiere

Cilindro
Material: ☒ Mamposteria ☐ Concreto ☐ GRP
Estado? ☐ Bueno ☒ Regular ☐ Malo
☐ Grietas ☐ Partido ☐ Huecos
☒ Sin Pañete ☐ Otro Cual?
Diagnostico: ☐ Cambiar ☐ Reparar ☐ No Requiere

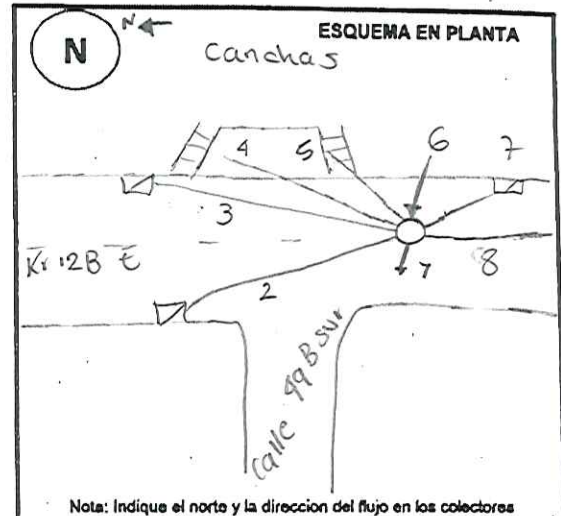
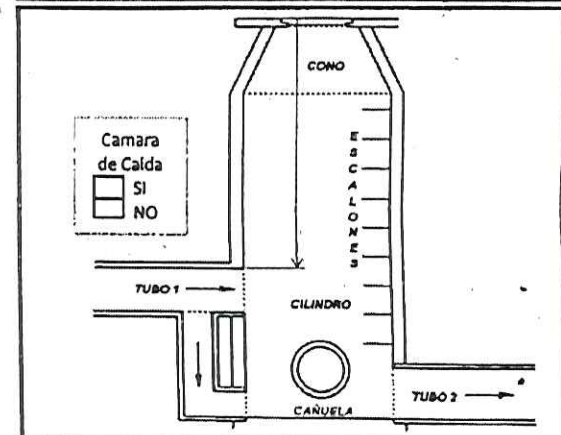
Nombre de la fotos: 101-3541 - 101-3546

Fecha: 28-07-2021 Consecutivo: 5
 Direccion: Ki 12B este # 42B-05 sur
 Levanto: Wendy Alvarez Payares
 Pozo Numero: PH 78819
 Cota Rasante: 2876.29

Cono
 Existe? ☒ Si ☐ No
 Estado? ☐ Bueno ☒ Regular ☐ Malo
☒ Grietas ☐ Partido ☐ Hundido
 Diagnostico: ☐ Cambiar ☐ Reparar ☐ No Requiere

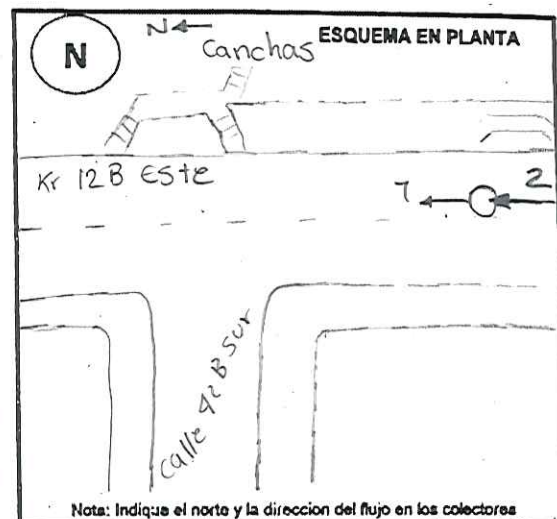
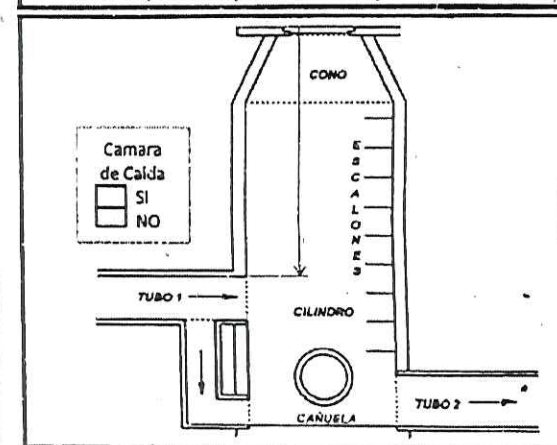
Nombre de la fotos: 101-3547 - 701-3551

Fecha: 28-07-2021 Consecutivo: 6
Direccion: Kr 12B Este # 42B-36 sur
Levanto: Wendy Alvarez Payares
Pozo Numero: PHP 79319
Cota Rasante: 2877.41
Tipo Sistema: ☒ Aguas Lluvias ☐ Aguas Residuales ☐ Combinado
Tipo de Pozo: ☒ Pozo ☐ Camara ☐ Alivio

Cono
Existe? ☒ Si ☐ No
Estado? ☐ Bueno ☒ Regular ☐ Malo
☒ Grietas ☐ Partido ☐ Hundido
Diagnostico: ☐ Cambiar ☐ Reparar ☐ No Requiere

Cilindro
Material: ☒ Mamposteria ☐ Concreto ☐ GRP
Estado? ☒ Bueno ☐ Regular ☐ Malo
☐ Grietas ☐ Partido ☐ Huecos
☒ Sin Pañete ☐ Otro Cual?
Diagnostico: ☐ Cambiar ☐ Reparar ☐ No Requiere

Observaciones: Pozo escalonado
