PROYECTO CABLE SAN CRISTOBAL  
REGISTRO FOTOGRÁFICO DEL INVENTARIO DE REDES HIDRAULICAS

**FORMATO DE INSPECCION DE POZOS**

Fecha: 29-07-2021 Consecutivo: 1  
Direccion: calle 42 B sur # 12A-95 E  
Levanto: Wendy Aivarce Payares  
Pozo Numero: PM29054 A  
Cota Rasante: 2874.89  
Tipo Sistema: ☒ Aguas Lluvias ☐ Aguas Residuales ☐ Combinado  
Tipo de Pozo: ☒ Pozo ☐ Camara ☐ Alivio

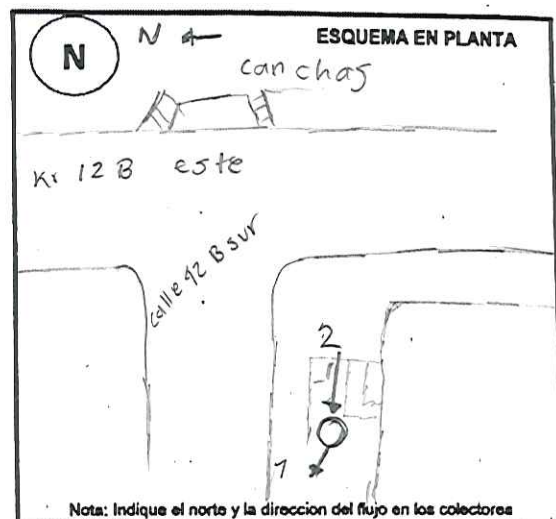
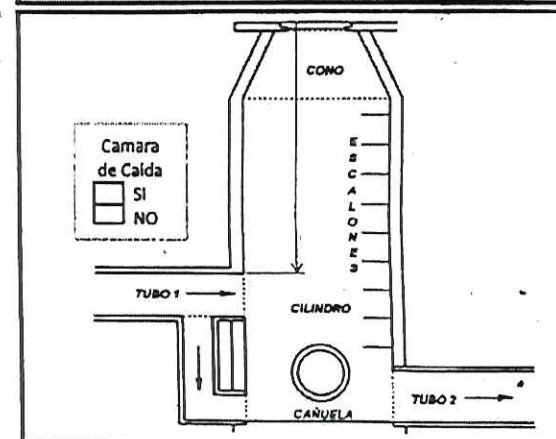
Nombre de la fotos: 101-3552 A 101-3557

Escalones  
Existe? ☒ Si ☐ No  
Tipo Escalones: ☒ Escalones ☐ Ladrillos  
Estado? ☐ Bueno ☒ Regular ☐ Malo  
☐ Doblados ☐ Faltan ☒ Corridos  
Diagnostico: ☐ Cambiar ☐ Reparar ☐ No Requiere

Observaciones: pozo escalonado

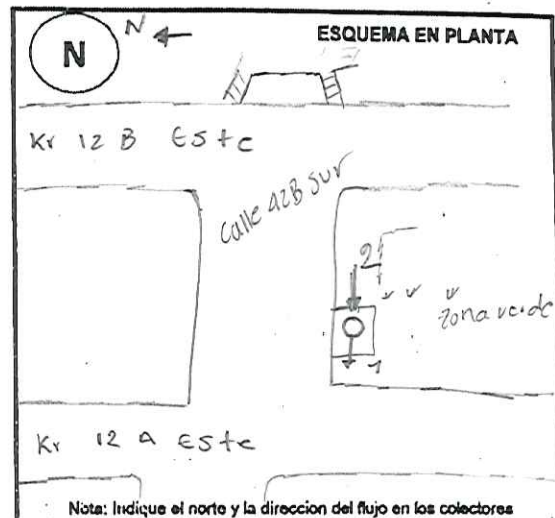
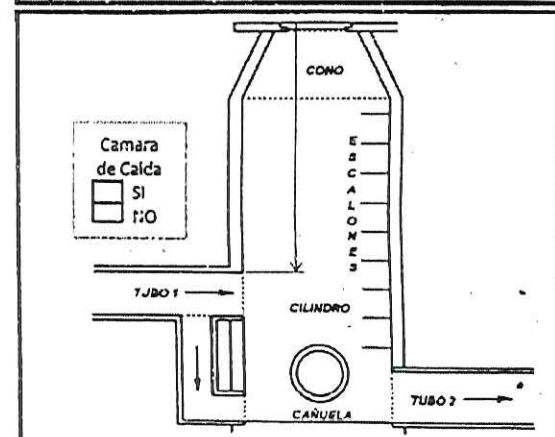
Nombre de la fotos: 101-3564 A 101-3570

Cono  
 Existe? ☒ Si ☐ No  
 Estado? ☐ Bueno ☒ Regular ☐ Malo  
☒ Grietas ☐ Partido ☐ Hundido  
 Diagnostico: ☐ Cambiar ☐ Reparar ☐ No Requiere

Escalones  
 Existe? ☒ Si ☐ No  
 Tipo Escalones: ☒ Escalones ☐ Ladrillos  
 Estado? ☐ Bueno ☒ Regular ☐ Malo  
☐ Dobladros ☐ Faltan ☒ Conoidos  
 Diagnostico: ☐ Cambiar ☐ Reparar ☐ No Requiere

Observaciones: Pozo escabrado

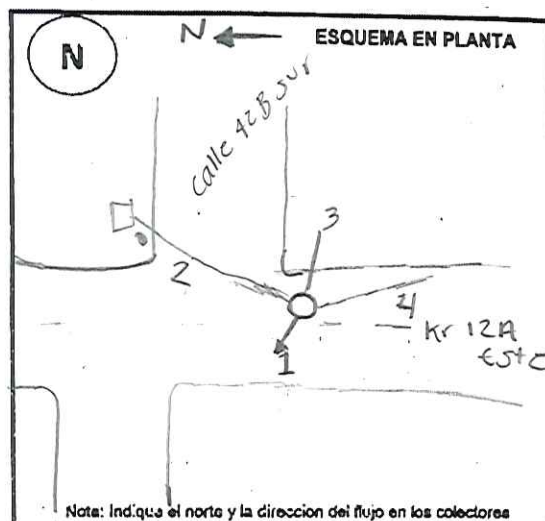
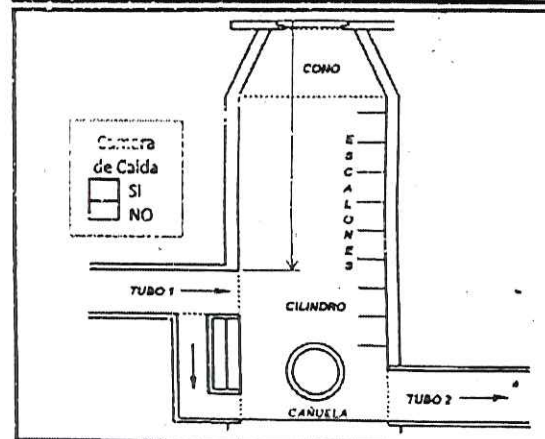
Nombre de la fotos: 101-3571 A 101-3575

Cono  
 Existe? ☒ Si ☐ No  
 Estado? ☐ Bueno ☒ Regular ☐ Malo  
☐ Grietas ☐ Partido ☐ Hundido  
 Diagnostico: ☐ Cambiar ☐ Reparar ☐ No Requiere

Cilindro  
 Material: ☒ Mampostería ☐ Concreto ☐ GRP  
 Estado? ☒ Bueno ☐ Regular ☐ Malo  
☐ Grietas ☐ Partido ☐ Huescos  
☒ Sin Pañete ☐ Otro Cual?  
 Diagnostico: ☐ Cambiar ☐ Reparar ☐ No Requiere

Escalones  
 Existe? ☒ Si ☐ No  
 Tipo Escalones: ☒ Escalones ☐ Ladrillos  
 Estado? ☐ Bueno ☒ Regular ☐ Malo  
☐ Dobladados ☐ Faltan ☒ Corridos  
 Diagnostico: ☐ Cambiar ☐ Reparar ☐ No Requiere

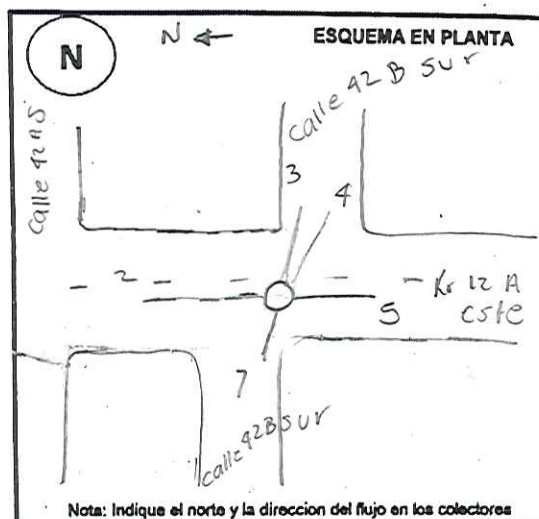
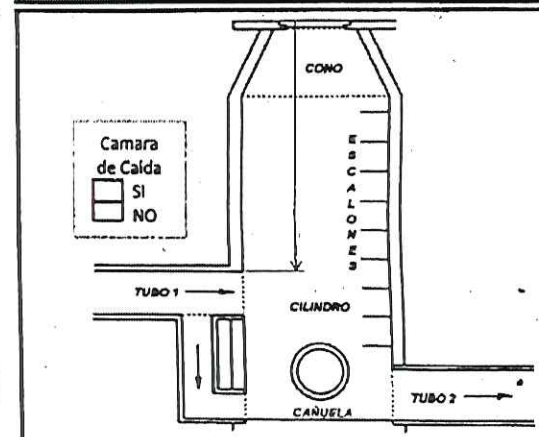
Nombre de la fotos: 101-3582 A 101-3585

Cono  
 Existe? ☒ Si ☐ No  
 Estado? ☐ Bueno ☒ Regular ☐ Malo  
☒ Grietas ☐ Partido ☐ Hundido  
 Diagnostico: ☐ Cambiar ☐ Reparar ☐ No Requiere

Cilindro  
 Material: ☒ Mampostería ☐ Concreto ☐ GRP  
 Estado? ☐ Bueno ☒ Regular ☐ Malo  
☐ Grietas ☐ Partido ☐ Huecos  
☒ Sin Pañete ☐ Otro Cual?  
 Diagnostico: ☐ Cambiar ☐ Reparar ☐ No Requiere

Escalones  
 Existe? ☒ Si ☐ No  
 Tipo Escalones: ☒ Escalones ☐ Ladrillos  
 Estado? ☐ Bueno ☒ Regular ☐ Malo  
☐ Dobladados ☐ Faltan ☒ Corroidos  
 Diagnostico: ☐ Cambiar ☐ Reparar ☐ No Requiere

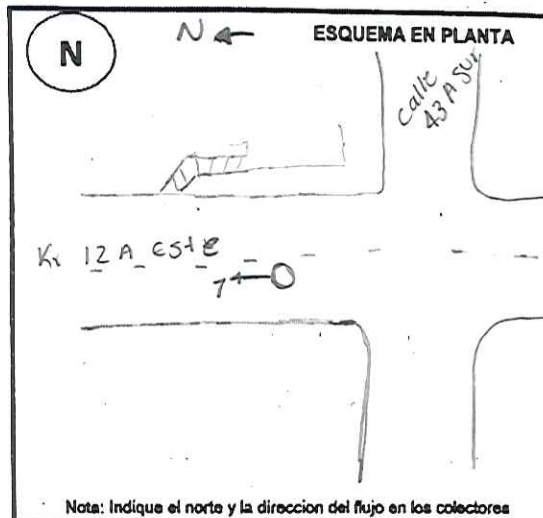
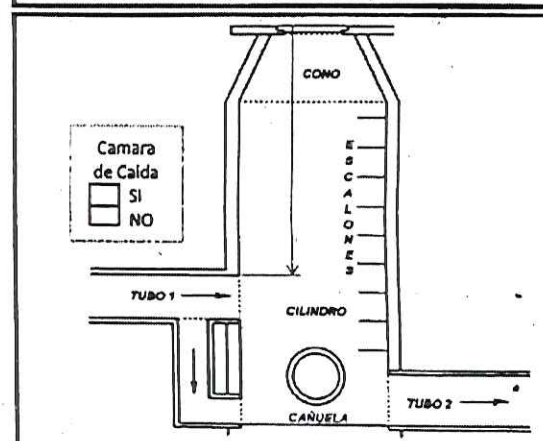
Nombre de la fotos: 101-3586 a 101-3589

Cono  
 Existe? ☒ Si ☐ No  
 Estado? ☐ Bueno ☒ Regular ☐ Malo  
☐ Grietas ☐ Partido ☐ Hundido  
 Diagnostico: ☐ Cambiar ☐ Reparar ☐ No Requiere

Cilindro  
 Material: ☒ Mamposteria ☐ Concreto ☐ GRP  
 Estado? ☒ Bueno ☐ Regular ☐ Malo  
☐ Grietas ☐ Partido ☐ Huecos  
☒ Sin Pañete ☐ Otro Cual?  
 Diagnostico: ☐ Cambiar ☐ Reparar ☐ No Requiere

Cañuela  
 Estado? ☐ Bueno ☒ Regular ☐ Malo  
☒ Sedimentada ☐ Desgastada ☐ Socavacion  
 Diagnostico: ☐ Cambiar ☐ Reparar ☐ No Requiere

Escalones  
 Existe? ☒ Si ☐ No  
 Tipo Escalones: ☒ Escalones ☐ Ladrillos  
 Estado? ☐ Bueno ☒ Regular ☐ Malo  
☐ Dobladados ☐ Fallan ☒ Corridos  
 Diagnostico: ☐ Cambiar ☐ Reparar ☐ No Requiere

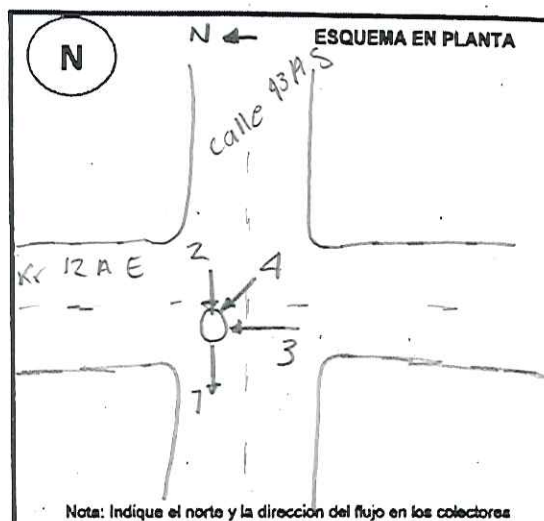
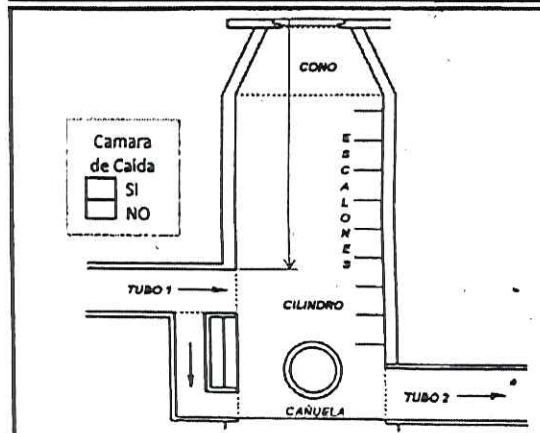
Nombre de la fotos: 101-3590 A 101-3593

Cono  
Existe? ☒ Si ☐ No  
Estado? ☐ Bueno ☒ Regular ☐ Malo  
☒ Grietas ☐ Partido ☐ Hundido  
Diagnostico: ☐ Cambiar ☐ Reparar ☐ No Requiere

Cilindro  
Material: ☒ Mamposteria ☐ Concreto ☐ GRP  
Estado? ☐ Bueno ☒ Regular ☐ Malo  
☐ Grietas ☐ Partido ☐ Huecos  
☒ Sin Pañete ☐ Otro Cual?  
Diagnostico: ☐ Cambiar ☐ Reparar ☐ No Requiere

Escalones  
Existe? ☒ Si ☐ No  
Tipo Escalones: ☒ Escalones ☐ Ladrillos  
Estado? ☐ Bueno ☒ Regular ☐ Malo  
☐ Dobladros ☐ Faltan ☒ Corridos  
Diagnostico: ☐ Cambiar ☐ Reparar ☐ No Requiere

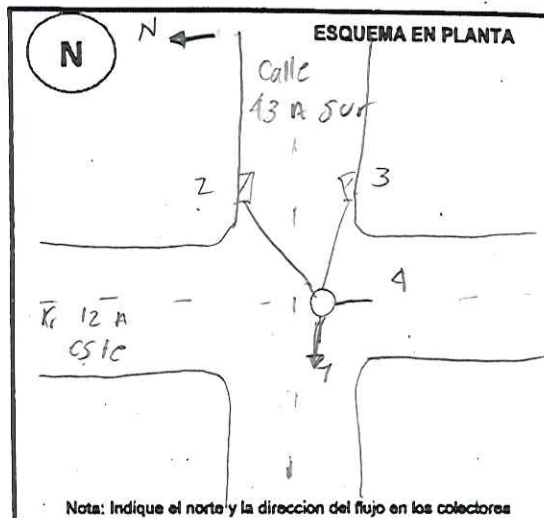
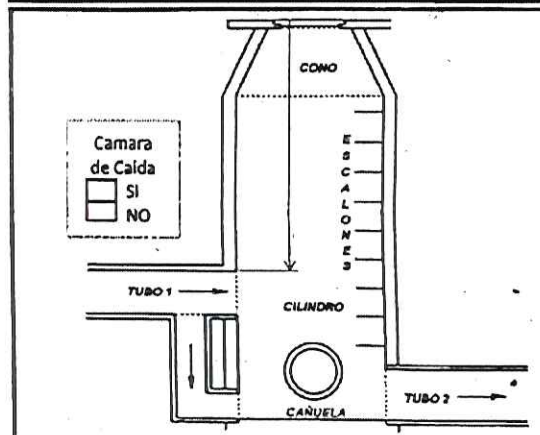
Nombre de la fotos: 101-3594 A 101-3597

Cono  
Existe? ☒ Si ☐ No  
Estado? ☐ Bueno ☒ Regular ☐ Malo  
☐ Grietas ☐ Partido ☐ Hundido  
Diagnostico: ☒ Cambiar ☐ Reparar ☐ No Requiere

Cilindro  
Material: ☒ Mamposteria ☐ Concreto ☐ GRP  
Estado? ☒ Bueno ☐ Regular ☐ Malo  
☐ Grietas ☐ Partido ☐ Huecos  
☒ Sin Pañete ☐ Otro Cual?  
Diagnostico: ☐ Cambiar ☐ Reparar ☐ No Requiere

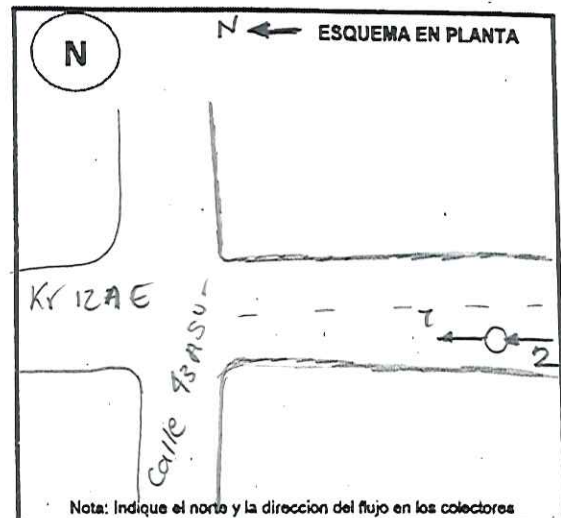
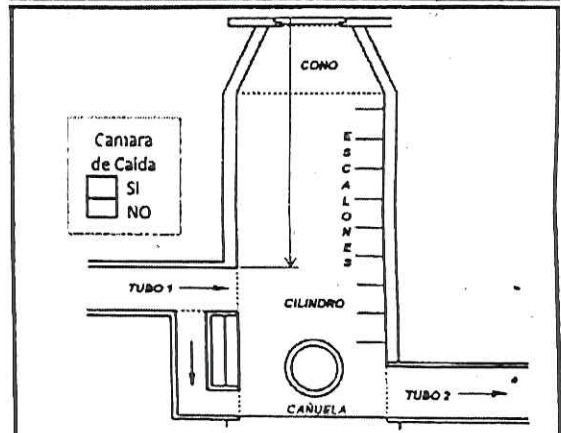
Cono  
Existe? ☒ Si ☐ No  
Estado? ☐ Bueno ☒ Regular ☐ Malo  
☐ Grietas ☐ Partido ☐ Hundido  
Diagnostico: ☐ Cambiar ☐ Reparar ☐ No Requiere

Cilindro  
Material: ☒ Mamposteria ☐ Concreto ☐ GRP  
Estado? ☒ Bueno ☐ Regular ☐ Malo  
☐ Grietas ☐ Partido ☐ Huecos  
☒ Sin Pañete ☐ Otro Cual? \_\_\_\_\_  
Diagnostico: ☐ Cambiar ☐ Reparar ☐ No Requiere

Escalones  
Existe? ☒ Si ☐ No  
Tipo Escalones: ☒ Escalones ☐ Ladrillos  
Estado? ☐ Bueno ☒ Regular ☐ Malo  
☐ Dobladillos ☐ Fallan ☒ Corridos  
Diagnostico: ☐ Cambiar ☐ Reparar ☐ No Requiere

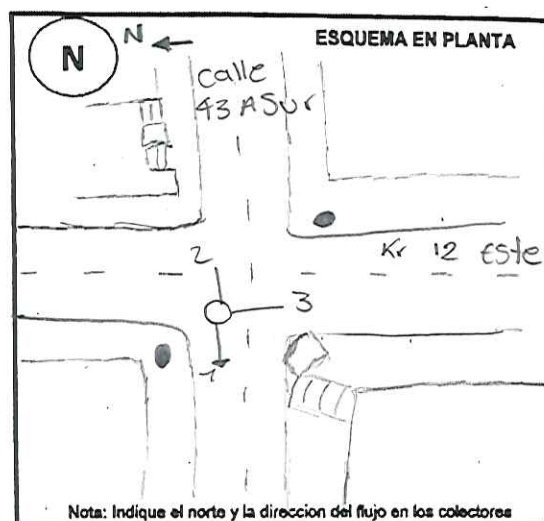
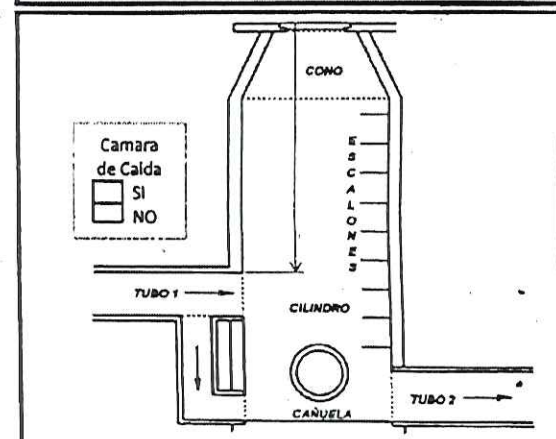
Cono  
 Existe? ☒ Si ☐ No  
 Estado? ☐ Bueno ☒ Regular ☐ Malo  
☒ Grietas ☐ Partido ☐ Hundido  
 Diagnostico: ☐ Cambiar ☐ Reparar ☐ No Requiere

Cilindro  
 Material: ☒ Mamposteria ☐ Concreto ☐ GRP  
 Estado? ☐ Bueno ☒ Regular ☐ Malo  
☐ Grietas ☐ Partido ☐ Huecos  
☒ Sin Pañete ☐ Otro Cual? \_\_\_\_\_  
 Diagnostico: ☐ Cambiar ☐ Reparar ☐ No Requiere

Escalones  
 Existe? ☒ Si ☐ No  
 Tipo Escalones: ☒ Escalones ☐ Ladrillos  
 Estado? ☐ Bueno ☐ Regular ☒ Malo  
☐ Dobladillos ☐ Faltan ☒ Corroidos  
 Diagnostico: ☐ Cambiar ☐ Reparar ☐ No Requiere

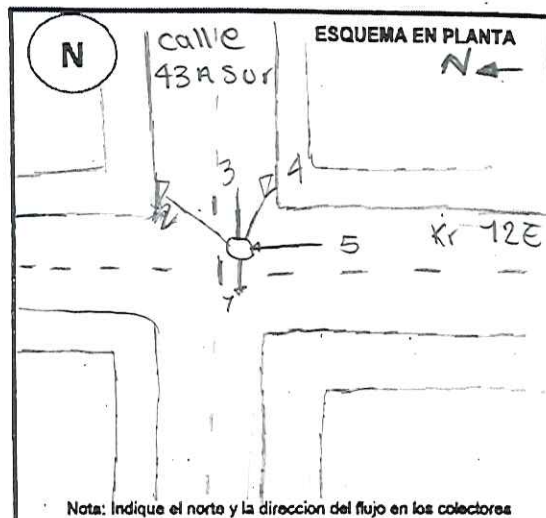
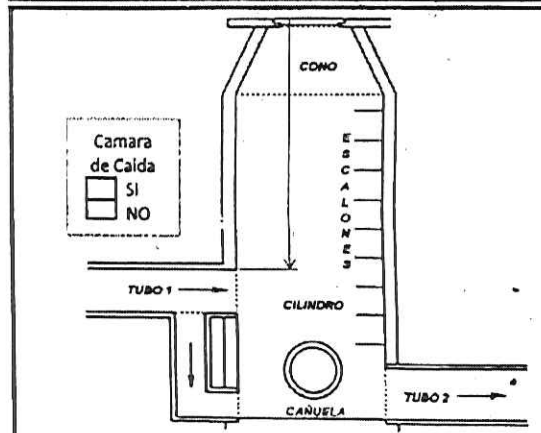
Cono  
Existe? ☒ Si ☐ No  
Estado? ☐ Bueno ☒ Regular ☐ Malo  
☐ Grietas ☐ Partido ☐ Hundido  
Diagnostico: ☐ Cambiar ☐ Reparar ☐ No Requiere

Cilindro  
Material: ☒ Mamposteria ☐ Concreto ☐ GRP  
Estado? ☐ Bueno ☐ Regular ☐ Malo  
☐ Grietas ☐ Partido ☐ Huecos  
☒ Sin Pañete ☐ Otro Cual? \_\_\_\_\_  
Diagnostico: ☐ Cambiar ☐ Reparar ☐ No Requiere

Escalones  
Existe? ☒ Si ☐ No  
Tipo Escalones: ☒ Escalones ☐ Ladrillos  
Estado? ☐ Bueno ☐ Regular ☐ Malo  
☐ Dobladros ☐ Faltan ☒ Corridos  
Diagnostico: ☐ Cambiar ☐ Reparar ☐ No Requiere

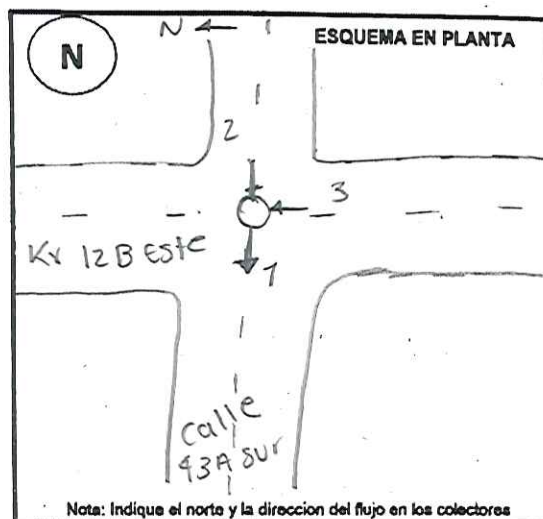
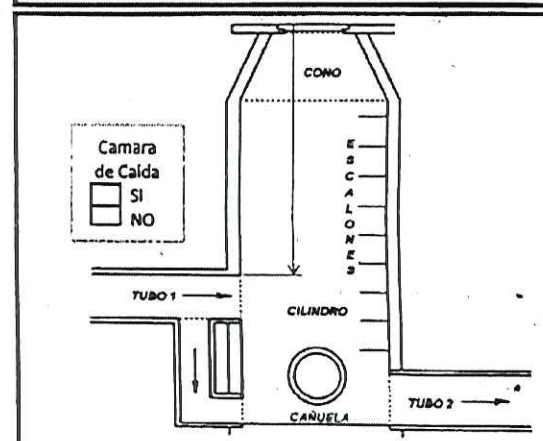
Escalones  
Existe? ☒ Si ☐ No  
Tipo Escalones: ☒ Escalones ☐ Ladrillos  
Estado? ☐ Bueno ☒ Regular ☐ Malo  
☐ Dobladados ☐ Fallan ☒ Corridos  
Diagnostico: ☐ Cambiar ☐ Reparar ☐ No Requiere

Observaciones: colector #3 fuera de servicio
