PROYECTO CABLE SAN CRISTOBAL

REGISTRO FOTOGRÁFICO DEL INVENTARIO DE REDES HIDRAULICAS

FORMATO DE INSPECCION DE POZOS

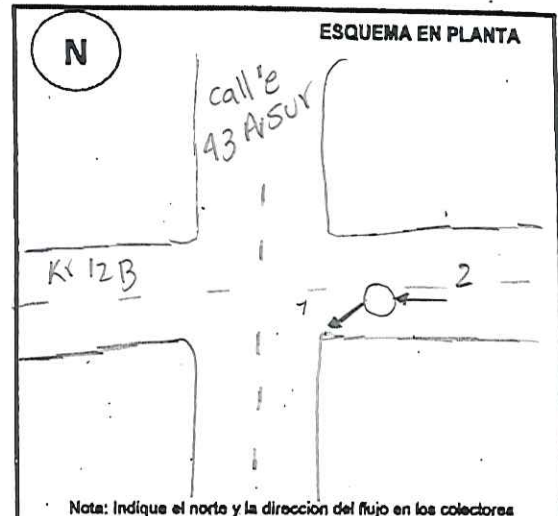
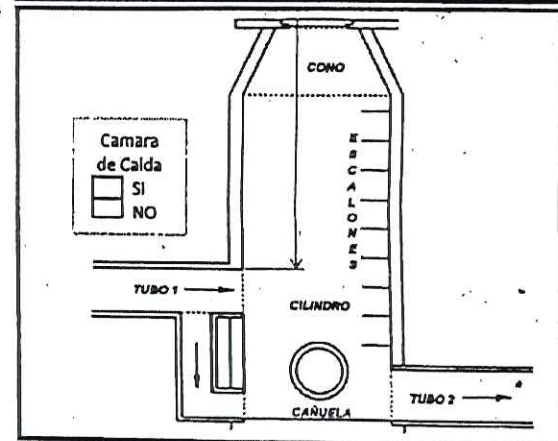
Nombre de la fotos: 101-3630 A 101-3633

Tapa
 Existe? ☒ Si ☐ No
 Tipo de Tapa: ☐ Ferrocemento ☐ Concreto ☐ Hierro sin Bisagra
☐ Hierro con bisagra ☐ Tapa Seguridad ☒ Tapa en fibra
 Estado? ☒ Bueno ☐ Regular ☐ Malo
 Diagnóstico: ☐ Cambiar ☐ Reparar ☒ No Requiere

Cargue
 Existe? ☒ Si ☐ No
 Estado? ☒ Bueno ☐ Regular ☐ Malo
☐ Grietas ☐ Partido ☐ Hundido
 Diagnóstico: ☐ Cambiar ☐ Reparar ☒ No Requiere

Cilindro
 Material: ☒ Mamposteria ☐ Concreto ☐ GRP
 Estado? ☒ Bueno ☐ Regular ☐ Malo
☐ Grietas ☐ Partido ☐ Huecos
☐ Sin Pañete ☐ Otro Cual?
 Diagnóstico: ☐ Cambiar ☐ Reparar ☒ No Requiere

Cañuela
 Estado? ☒ Bueno ☐ Regular ☐ Malo
☐ Sedimentada ☐ Desgastada ☐ Socavacion
 Diagnóstico: ☐ Cambiar ☐ Reparar ☒ No Requiere

Escalones
 Existe? ☒ Si ☐ No
 Tipo Escalones: ☒ Escalones ☐ Ladrillos
 Estado? ☒ Bueno ☐ Regular ☐ Malo
☐ Dobladis ☐ Fallan ☐ Corroidos
 Diagnóstico: ☐ Cambiar ☐ Reparar ☒ No Requiere

No	Diámetro (m)	Profun. a clave (m)	Material
1	8"	2.89	PVC
2	8"	2.83	PVC
3			
4			
5			
6			
7			
8

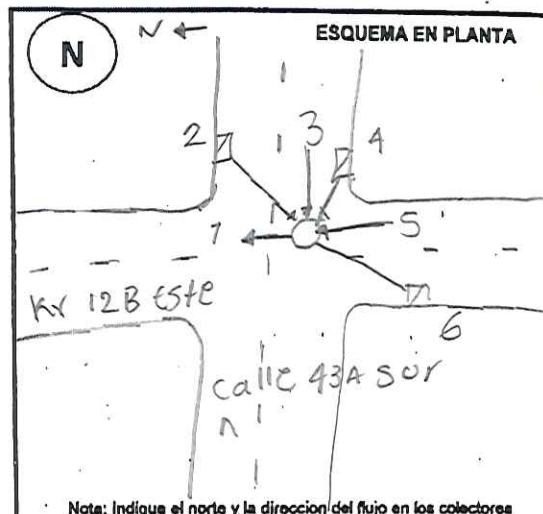
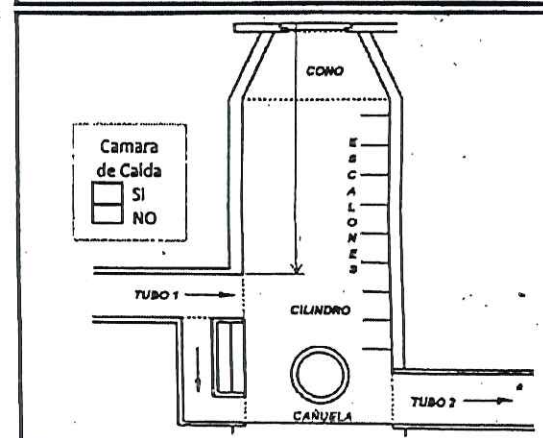
Nombre de la fotos: 101-3634 A 101-3637

Cono
 Existe? ☒ Si ☐ No
 Estado? ☐ Bueno ☒ Regular ☐ Malo
☒ Grietas ☐ Partido ☐ Hundido
 Diagnostico: ☐ Cambiar ☐ Reparar ☐ No Requiere

Escalones
 Existe? ☒ Si ☐ No
 Tipo Escalones: ☒ Escalones ☐ Ladrillos
 Estado? ☐ Bueno ☐ Regular ☐ Malo
☐ Dobladis ☒ Fallan ☐ Corridos
 Diagnostico: ☐ Cambiar ☒ Reparar ☐ No Requiere

No	Diámetro (m)	Profun. a clave (m)	Material
1	1.00	0.88	PVC
2	12"	0.42	PVC
3	1.00	0.87	PVC
4	12"	0.43	PVC
5	14"	1.34	PVC
6	10"	7.23	PVC
7			
8

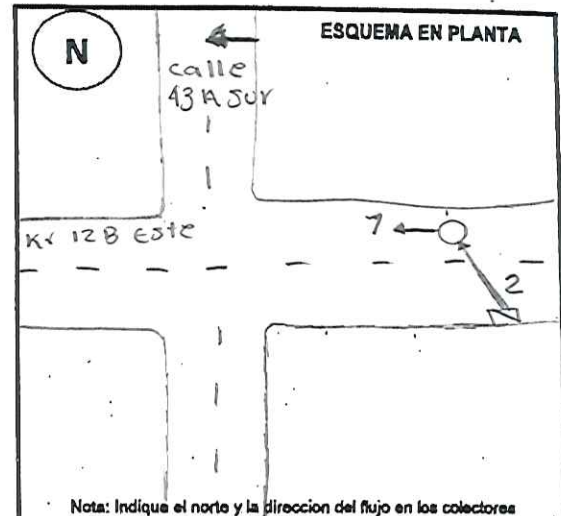
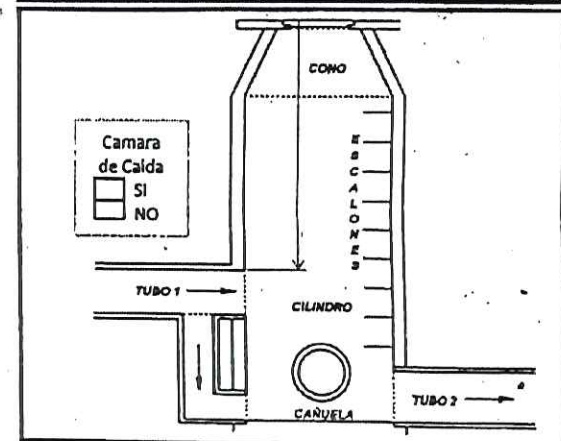
Nombre de la fotos: 701-3650 A - 101-3653

Cargue
 Existe? ☒ Si ☐ No
 Estado? ☒ Bueno ☐ Regular ☐ Malo
☐ Grietas ☐ Partido ☐ Hundido
 Diagnostico: ☐ Cambiar ☐ Reparar ☒ No Requiere

Cilindro
 Material: ☒ Mamposteria ☐ Concreto ☐ GRP
 Estado? ☒ Bueno ☐ Regular ☐ Malo
☐ Grietas ☐ Partido ☐ Huecos
☐ Sin Pañete ☐ Otro Cual?
 Diagnostico: ☐ Cambiar ☐ Reparar ☒ No Requiere

Escalones
 Existe? ☐ Si ☒ No
 Tipo Escalones: ☐ Escalones ☐ Ladrillos
 Estado? ☐ Bueno ☐ Regular ☐ Malo
☐ Dobladis ☐ Fallan ☐ Corroidos
 Diagnostico: ☐ Cambiar ☐ Reparar ☐ No Requiere

No	Diámetro (m)	Profun. a clave (m)	Material
1	19"	0.76	PVC
2	70"	0.79	PVC
3			
4			
5			
6			
7			
8

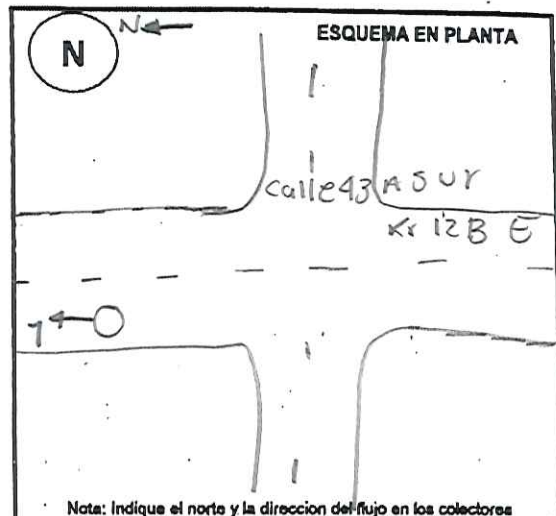
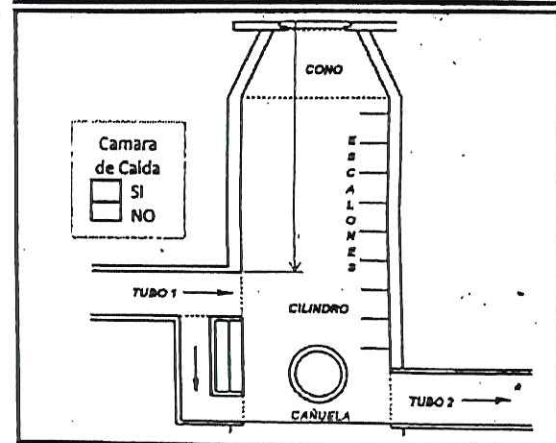
Nombre de la fotos: 101-3663 A 101-3666

Cono
 Existe? ☒ SI ☐ No
 Estado? ☐ Bueno ☒ Regular ☐ Malo
☒ Grietas ☐ Partido ☐ Hundido
 Diagnóstico: ☐ Cambiar ☐ Reparar ☐ No Requiere

Cilindro
 Material: ☒ Mampostería ☐ Concreto ☐ GRP
 Estado? ☒ Bueno ☐ Regular ☐ Malo
☐ Grietas ☐ Partido ☐ Huecos
☒ Sin Pañete ☐ Otro Cual?
 Diagnóstico: ☐ Cambiar ☐ Reparar ☐ No Requiere

Escalones
 Existe? ☒ SI ☐ No
 Tipo Escalones: ☒ Escalones ☐ Ladrillos
 Estado? ☐ Bueno ☐ Regular ☒ Malo
☐ Dobladillos ☐ Fallan ☒ Corridos
 Diagnóstico: ☐ Cambiar ☐ Reparar ☐ No Requiere

No	Diámetro (m)	Profun. a clave (m)	Material
1	8"	2.67	concreto
2			
3			
4			
5			
6			
7			
8

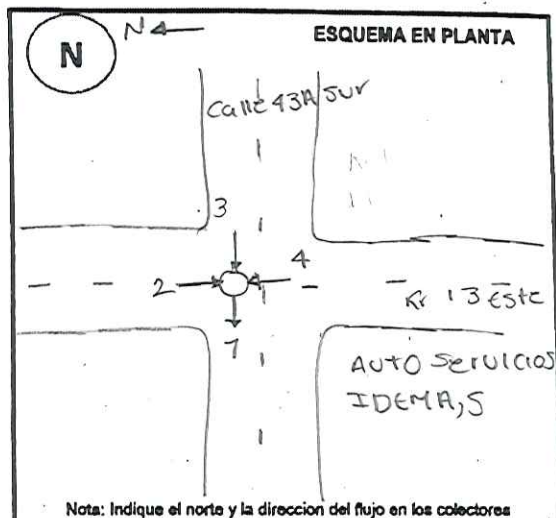
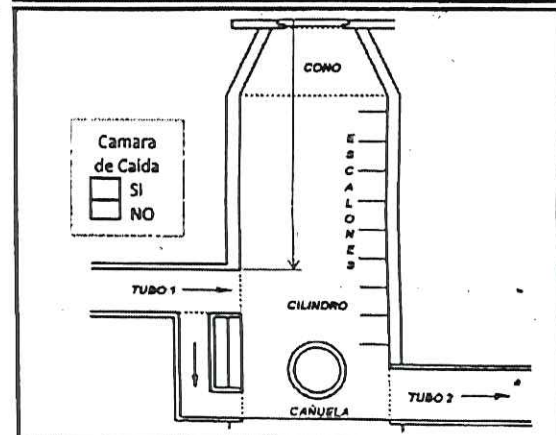
Cono
 Existe? ☒ Si ☐ No
 Estado? ☐ Bueno ☒ Regular ☐ Malo
☒ Grietas ☐ Partido ☐ Hundido
 Diagnostico: ☐ Cambiar ☐ Reparar ☐ No Requiere

Cilindro
 Material: ☒ Mamposteria ☐ Concreto ☐ GRP
 Estado? ☒ Bueno ☐ Regular ☐ Malo
☐ Grietas ☐ Partido ☐ Huecos
☒ Sin Pañete ☐ Otro Cual?
 Diagnostico: ☐ Cambiar ☐ Reparar ☐ No Requiere

Escalones
 Existe? ☒ Si ☐ No
 Tipo Escalones: ☒ Escalones ☐ Ladrillos
 Estado? ☐ Bueno ☐ Regular ☒ Malo
☐ Dobladados ☐ Faltan ☒ Corridos
 Diagnostico: ☒ Cambiar ☐ Reparar ☐ No Requiere

No	Díámetro (m)	Profun. a clave (m)	Material
1	8"	3.27	PVC
2	8"	3.07	PVC
3	8"	2.08	concreto
4	8"	2.60	PVC
5			
6			
7			
8

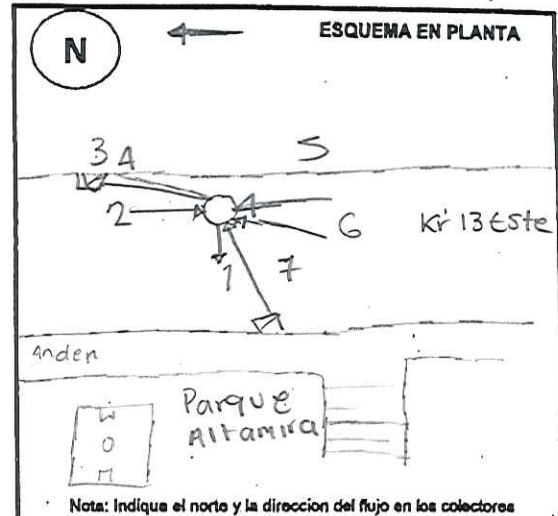
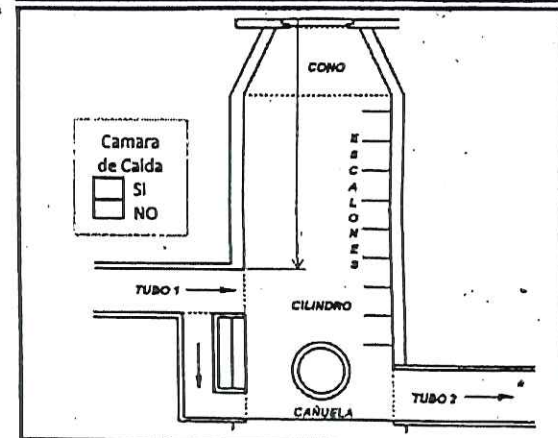
Nombre de la fotos: 101-3675 A 101-3678

Cono
 Existe? ☒ Si ☐ No
 Estado? ☐ Bueno ☒ Regular ☐ Malo
☒ Grietas ☐ Partido ☐ Hundido
 Diagnóstico: ☐ Cambiar ☒ Reparar ☐ No Requiere

Cilindro
 Material: ☒ Mampostería ☐ Concreto ☐ GRP
 Estado? ☒ Bueno ☐ Regular ☐ Malo
☐ Grietas ☐ Partido ☐ Huecos
☒ Sin Pañete ☐ Otro Cual?
 Diagnóstico: ☐ Cambiar ☐ Reparar ☐ No Requiere

Escalones
 Existe? ☒ Si ☐ No
 Tipo Escalones: ☒ Escalones ☐ Ladrillos
 Estado? ☐ Bueno ☒ Regular ☐ Malo
☐ Dobladillos ☐ Fallan ☒ Corridos
 Diagnóstico: ☐ Cambiar ☐ Reparar ☐ No Requiere

No	Diámetro (m)	Profun. a clave (m)	Material
1	1.00	2.48	Mampostería
2	1.00	2.32	Mampostería
3	12"	1.02	PVC
4	6"	0.67	Concreto
5	12"	1.32	PVC
6	8"	0.88	Concreto
7	12"	0.89	PVC
8

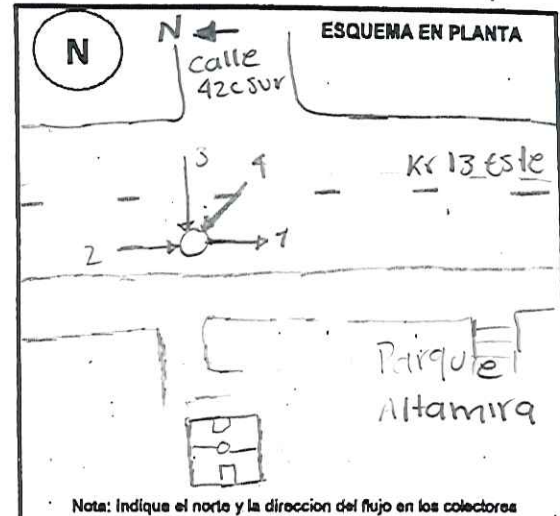
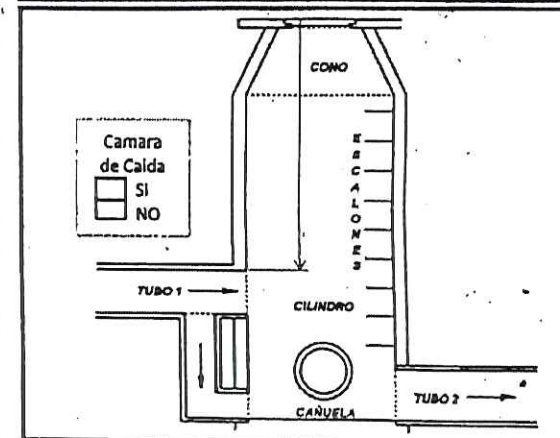
Nombre de la fotos: 101-3683 A 101-3686

Cono
 Existe? ☒ Si ☐ No
 Estado? ☐ Bueno ☒ Regular ☐ Malo
☒ Grietas ☐ Partido ☐ Hundido
 Diagnóstico: ☐ Cambiar ☐ Reparar ☐ No Requiere

Cilindro
 Material: ☒ Mampostería ☐ Concreto ☐ GRP
 Estado? ☒ Bueno ☐ Regular ☐ Malo
☐ Grietas ☐ Partido ☐ Huecos
☒ Sin Pañete ☐ Otro Cual?
 Diagnóstico: ☐ Cambiar ☐ Reparar ☐ No Requiere

Escalones
 Existe? ☒ Si ☐ No
 Tipo Escalones: ☒ Escalones ☐ Ladrillos
 Estado? ☐ Bueno ☐ Regular ☐ Malo
☐ Dobladros ☒ Fallan ☐ Corroidos
 Diagnóstico: ☐ Cambiar ☐ Reparar ☐ No Requiere

No	Diámetro (m)	Profun. a clave (m)	Material
1	8"	1.55	PVC
2	8"	1.51	concreto
3	8"	1.50	concreto
4	10"	1.16	gresos
5			
6			
7			
8

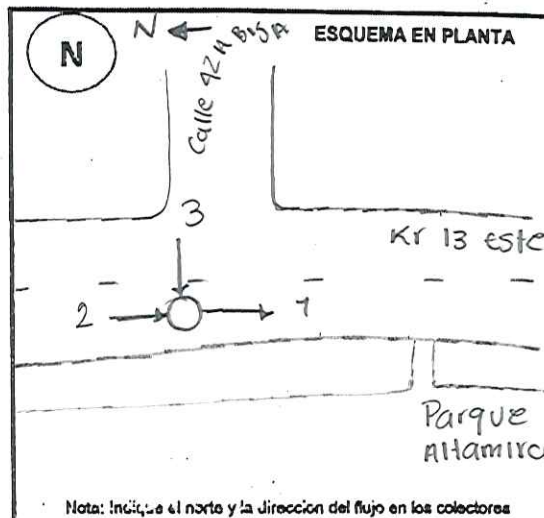
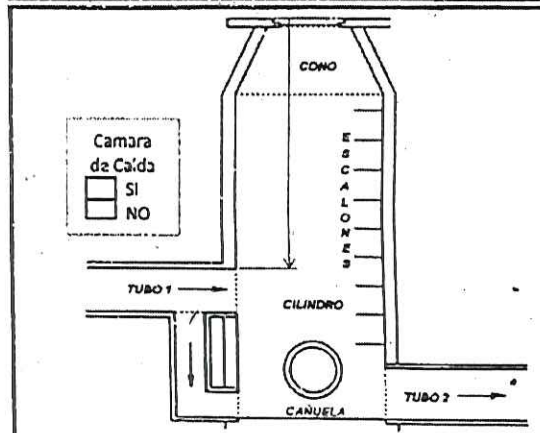
Nombre de la fotos: 101-3687 A 101-3690

Cono
 Existe? ☒ Si ☐ No
 Estado? ☐ Bueno ☒ Regular ☐ Malo
☒ Grietas ☐ Partido ☐ Hundido
 Diagnostico: ☐ Cambiar ☐ Reparar ☐ No Requiere

Cilindro
 Material: ☒ Mamposteria ☐ Concreto ☐ GRP
 Estado? ☒ Bueno ☐ Regular ☐ Malo
☐ Grietas ☐ Partido ☐ Huecos
☒ Sin Paquete ☐ Otro Cual?
 Diagnostico: ☐ Cambiar ☐ Reparar ☐ No Requiere

Escalones
 Existe? ☒ Si ☐ No
 Tipo Escalones: ☒ Escalones ☐ Ladrillos
 Estado? ☐ Bueno ☒ Regular ☐ Malo
☐ Dobladados ☐ Faltan ☒ Corroidos
 Diagnostico: ☐ Cambiar ☐ Reparar ☐ No Requiere

No	Diámetro (m)	Profun. a clave (m)	Material
1	8"	7.90	concreto
2	8"	7.90	concreto
3	8"	1.89	concreto
4			
5			
6			
7			
8

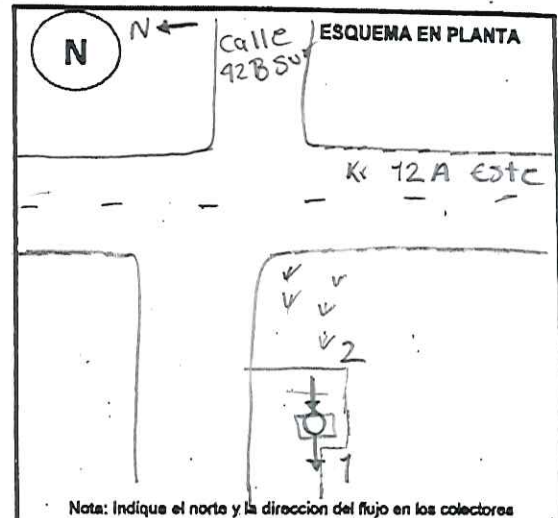
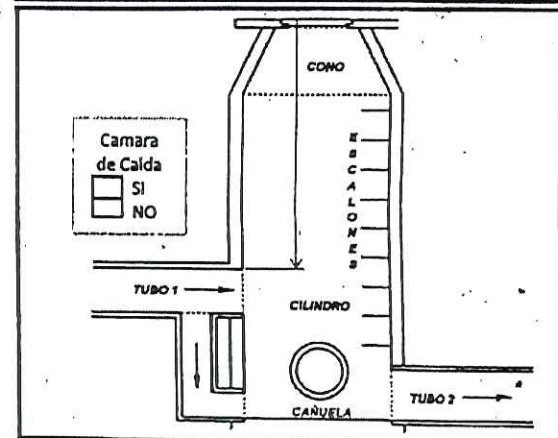
Cilindro
 Material: ☒ Mamposteria ☐ Concreto ☐ GRP
 Estado? ☒ Bueno ☐ Regular ☐ Malo
☐ Grietas ☐ Partido ☐ Huecos
☒ Sin Pañete ☐ Otro Cual?
 Diagnostico: ☐ Cambiar ☐ Reparar ☐ No Requiere

Escalones
 Existe? ☒ Si ☐ No
 Tipo Escalones: ☒ Escalones ☐ Ladrillos
 Estado? ☐ Bueno ☐ Regular ☒ Malo
☐ Dobladros ☒ Faltan ☒ Corroidos
 Diagnostico: ☒ Cambiar ☐ Reparar ☐ No Requiere

No	Diámetro (m)	Profun. a clave (m)	Material
1	1.20	3.08	PVC
2	1.20	2.43	PVC
3			
4			
5			
6			
7			
8

Observaciones: pozo escalonado
