PROYECTO CABLE SAN CRISTOBAL
REGISTRO FOTOGRÁFICO DEL INVENTARIO DE REDES HIDRAULICAS

FORMATO DE INSPECCION DE POZOS

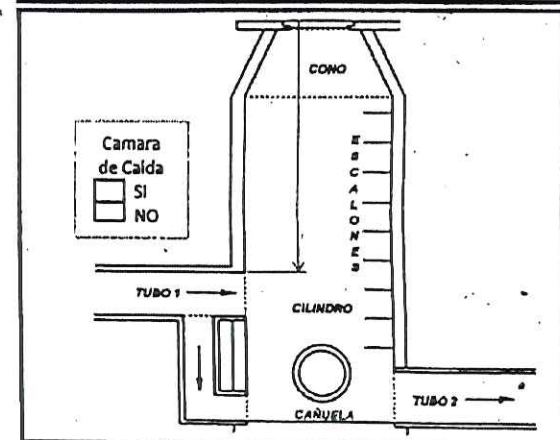
Nombre de la fotos: 101-3731 A 101-3734

Fecha: 30-07-2021 Consecutivo: 26
 Dirección: calle 42B SUR #12-05 EstC
 Levanto: Wendy Alvaréz Pajares
 Pozo Número: PMP78561A
 Cota Rasante: 2863.12
 Tipo Sistema: ☒ Aguas Lluvias ☐ Aguas Residuales ☐ Combinado
 Tipo de Pozo: ☒ Pozo ☐ Cámara ☐ Alivio

Cono
 Existe? ☒ Si ☐ No
 Estado? ☐ Bueno ☒ Regular ☐ Malo
☐ Grietas ☐ Partido ☐ Hundido
 Diagnóstico: ☐ Cambiar ☐ Reparar ☐ No Requiere

Cilindro
 Material: ☒ Mampostería ☐ Concreto ☐ GRP
 Estado? ☒ Bueno ☐ Regular ☐ Malo
☒ Grietas ☐ Partido ☐ Huecos
☒ Sin Pañete ☐ Otro Cual?
 Diagnóstico: ☐ Cambiar ☐ Reparar ☐ No Requiere

Escalones
 Existe? ☒ Si ☐ No
 Tipo Escalones: ☒ Escalones ☐ Ladrillos
 Estado? ☐ Bueno ☐ Regular ☒ Malo
☐ Dobladillos ☐ Fallan ☒ Corroidos
 Diagnóstico: ☒ Cambiar ☐ Reparar ☐ No Requiere

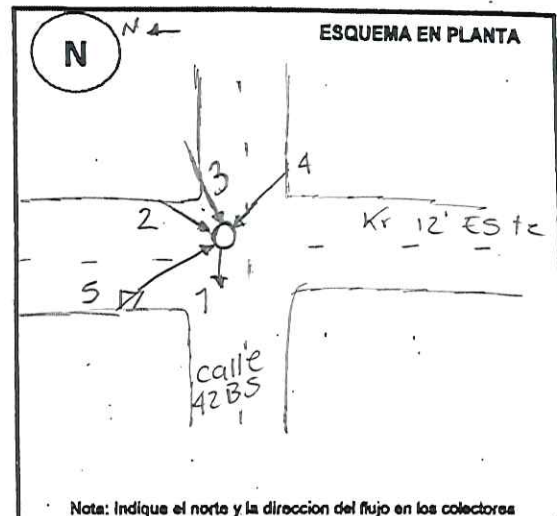
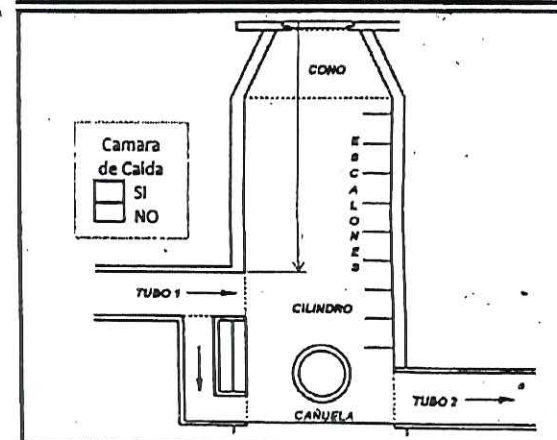
Nombre de la fotos: 101-3735 A 101-3738

Fecha: 30-07-2021 Consecutivo: 27
 Dirección: Kr 12 Este con calle 42B Sur
 Levanto: wendy Alvarez Payares
 Pozo Número: PMP 78567
 Cota Rasante: 2862.81

Tapa
 Existe? ☒ Si ☐ No
 Tipo de Tapa: ☒ Ferrocemento ☐ Concreto ☐ Hierro sin Bisagra
☐ Hierro con bisagra ☐ Tapa Seguridad ☐ Tapa en fibra
 Estado? ☐ Bueno ☒ Regular ☐ Malo
 Diagnóstico: ☐ Cambiar ☒ Reparar ☐ No Requiere

Cono
 Existe? ☒ Si ☐ No
 Estado? ☐ Bueno ☒ Regular ☐ Malo
☒ Grietas ☐ Partido ☐ Hundido
 Diagnóstico: ☐ Cambiar ☒ Reparar ☐ No Requiere

Escalones
 Existe? ☒ Si ☐ No
 Tipo Escalones: ☒ Escalones ☐ Ladrillos
 Estado? ☐ Bueno ☐ Regular ☒ Malo
☐ Ovoides ☐ Fallan ☒ Corridos
 Diagnóstico: ☒ Cambiar ☐ Reparar ☐ No Requiere

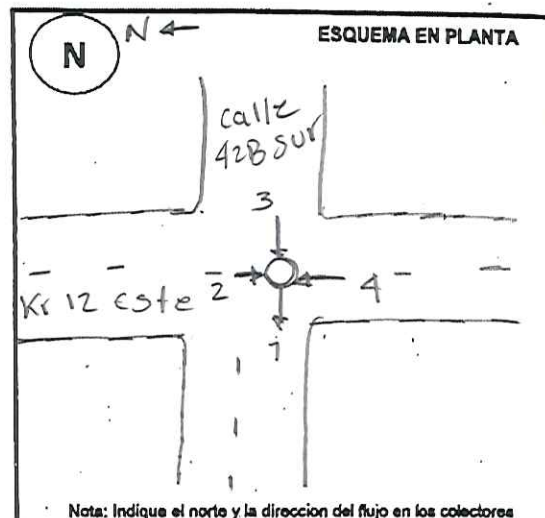
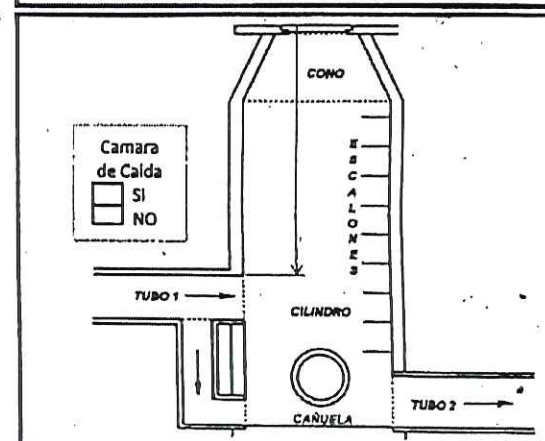
Nombre de la fotos: 101-3743 A 101-3746

Fecha: 30-07-2021 Consecutivo: 28
 Dirección: Kr 12 este con calle 42B SUR
 Levanto: wendy ALVAREZ PAYALES
 Pozo Numero: CMP131663
 Cota Rasante: 2862.0 +9

Cono
 Existe? ☒ Si ☐ No
 Estado? ☐ Bueno ☒ Regular ☐ Malo
☒ Grietas ☐ Partido ☐ Hundido
 Diagnóstico: ☐ Cambiar ☐ Reparar ☐ No Requiere

Cilindro
 Material: ☒ Mampostería ☐ Concreto ☐ GRP
 Estado? ☒ Bueno ☐ Regular ☐ Malo
☐ Grietas ☐ Partido ☐ Huecos
☒ Sin Pañete ☐ Otro Cual?
 Diagnóstico: ☐ Cambiar ☐ Reparar ☐ No Requiere

Escalones
 Existe? ☒ Si ☐ No
 Tipo Escalones: ☒ Escalones ☐ Ladrillos
 Estado? ☐ Bueno ☒ Regular ☐ Malo
☐ Dobladis ☒ Fallan ☒ Corroidos
 Diagnóstico: ☐ Cambiar ☐ Reparar ☐ No Requiere

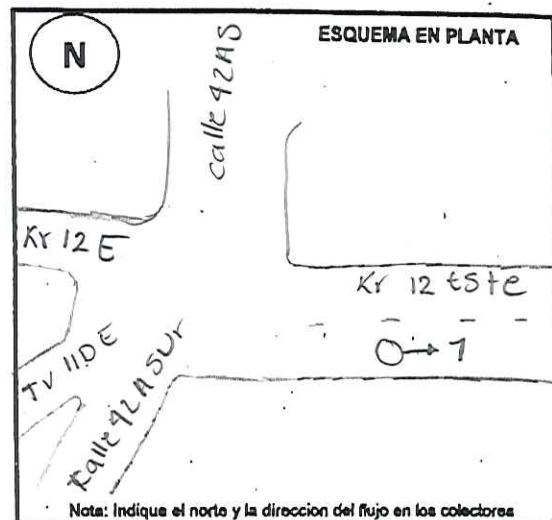
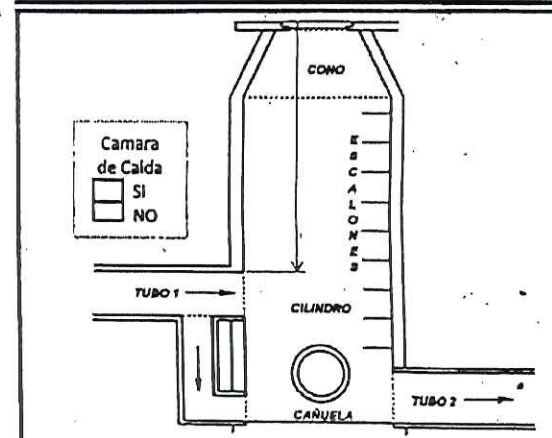
Nombre de la fotos: 701-3755 A 101-3758

Fecha: 30-07-2021 Consecutivo: 37
 Dirección: Kr 12 este # 42 A-09 sur
 Levante: Wendy Alvarez Pajares
 Pozo Numero: CMP 137663A
 Cota Rasante: 2864.16
 Tipo Sistema: ☐ Aguas Lluvias ☒ Aguas Residuales ☐ Combinado
 Tipo de Pozo: ☒ Pozo ☐ Camara ☐ Alivio

Cañuela
 Estado? ☐ Bueno ☐ Regular ☒ Malo
☒ Sedimentada ☐ Desgastada ☐ Socavacion
 Diagnostico: ☐ Cambiar ☐ Reparar ☐ No Requiere

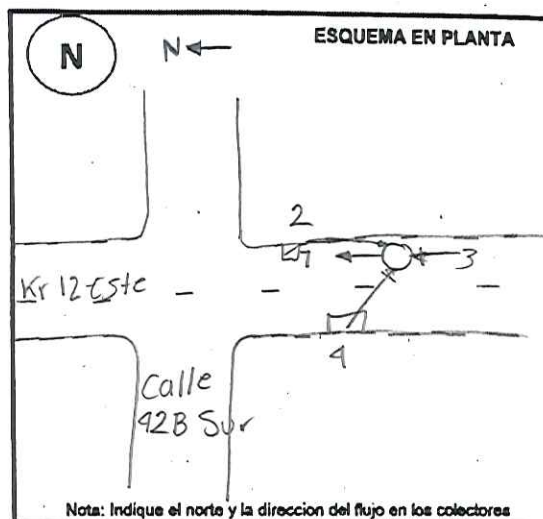
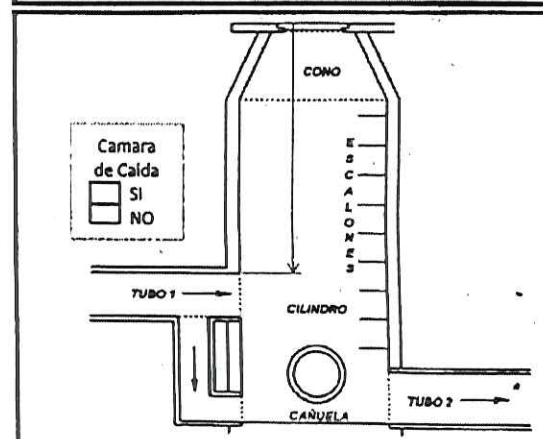
Nombre de la fotos: 101-3759 A 101-3762

Fecha: 30-07-2021 Consecutivo: 32
Direccion: Kr 12 Estc # 42B-06 Sur
Levanto: Wendy Alvarez Payares
Pozo Numero: PMP 78567C
Cota Rasante: 2862.45
Tipo Sistema: ☐ Aguas Lluvias ☐ Aguas Residuales ☐ Combinado
Tipo de Pozo: ☒ Pozo ☐ Camara ☐ Alivio

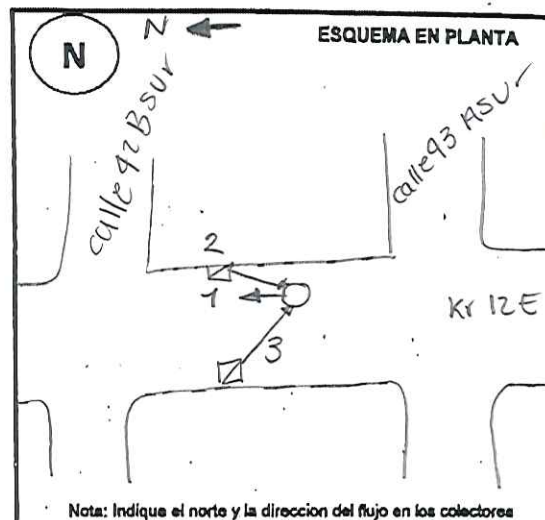
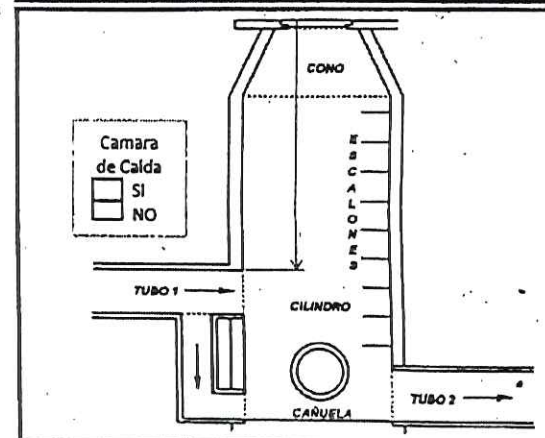
Nombre de la fotos: 101-3771 A 101-3774

Fecha: 30-07-2021 Consecutivo: 35
 Direccion: Kr 12 Este # 42B-42 Sur
 Levanto: Wendy Alvarez Payares
 Pozo Numero: PMP 78567 D
 Cota Rasante: 2862.96
 Tipo Sistema: ☒ Aguas Lluvias ☐ Aguas Residuales ☐ Combinado
 Tipo de Pozo: ☒ Pozo ☐ Camara ☐ Alivio

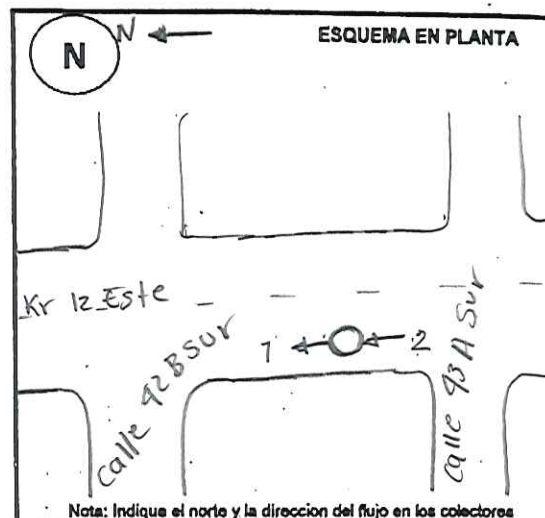
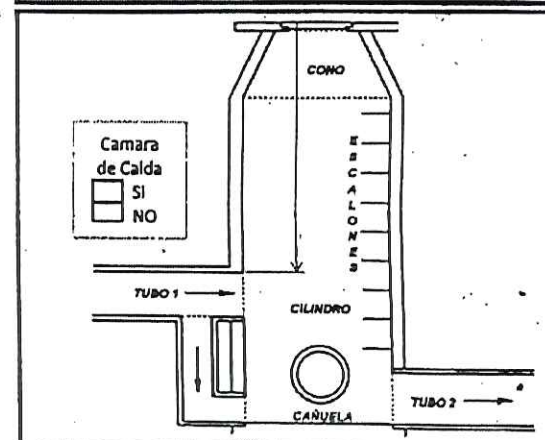
Nombre de la fotos: 101-3775 A 101-3778

Fecha: 30-07-2021 Consecutivo: 36
 Direccion: Kr 12 este # 42B-53 SUR
 Levanto: Wendy Alvarez Payares
 Pozo Numero: CMP 131783
 Cota Rasante: 2863.40
 Tipo Sistema: ☐ Aguas Lluvias ☒ Aguas Residuales ☐ Combinado
 Tipo de Pozo: ☒ Pozo ☐ Camara ☐ Alivio

Observaciones: viene una tubería en sentido de la tubería #2 en concreto fuera de servicio a 2.19 m

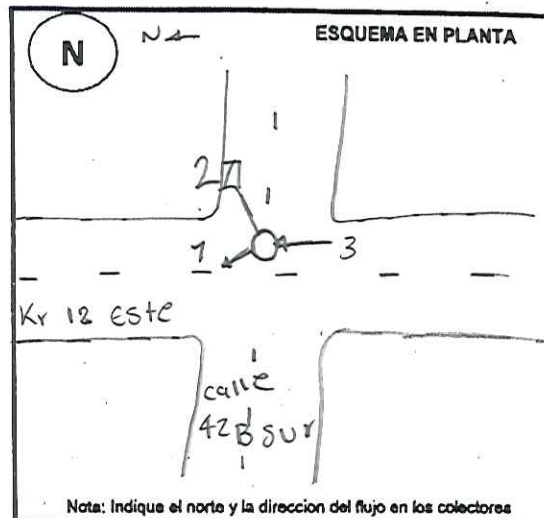
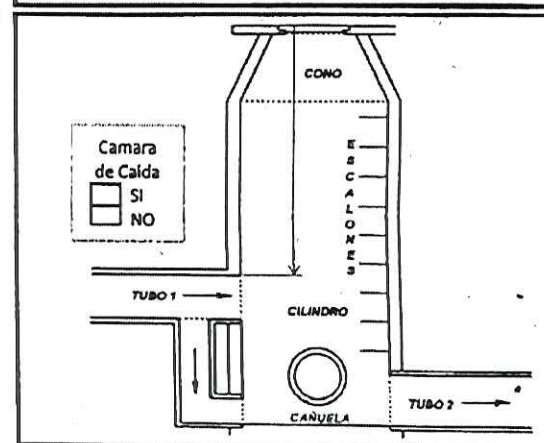
Nombre de la fotos: 701-3739 A 101-3742

Fecha: 30-09-2021 Consecutivo: 38
 Direccion: Kr 12 este con calle 42B sur
 Levanto: Wendy Nivaret Payares
 Pozo Numero: PMP78567B
 Cota Rasante: 2862.81

Cono
 Existe? ☒ Si ☐ No
 Estado? ☐ Bueno ☒ Regular ☐ Malo
☒ Grietas ☐ Partido ☐ Hundido
 Diagnostico: ☐ Cambiar ☐ Reparar ☐ No Requiere
