PROYECTO CABLE SAN CRISTOBAL
REGISTRO FOTOGRÁFICO DEL INVENTARIO DE REDES HIDRAULICAS

FORMATO DE INSPECCION DE POZOS

Fecha: 30-08-2021 Consecutivo: 1
 Direccion: KV 1 # 32-59 Sur
 Levanto: Wendy ALVAREZ PAYARES
 Pozo Numero: CHP 156459
 Cota Rasante: 2659.95

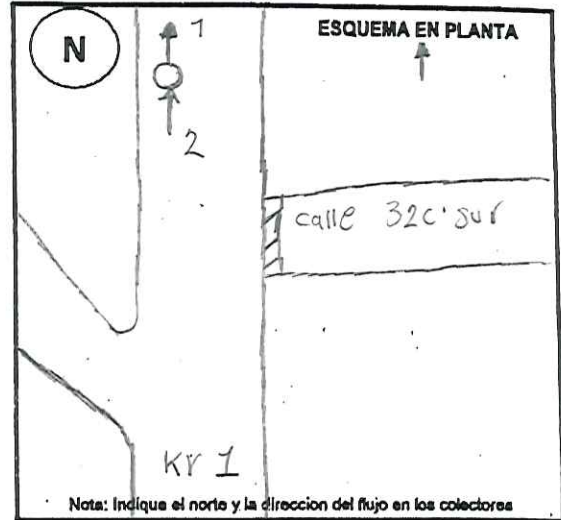
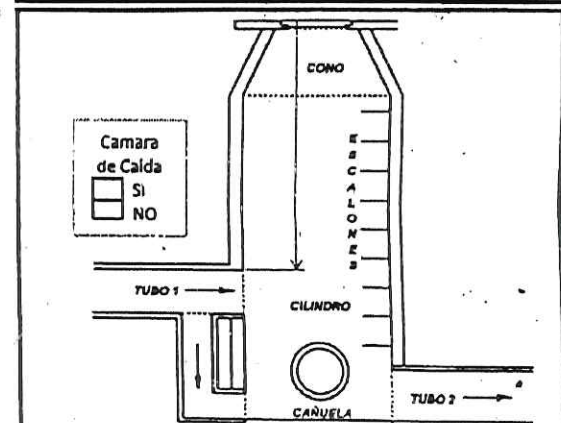
Tapa
 Existe? ☒ Si ☐ No
 Tipo de Tapa: ☐ Ferrocemento ☒ Concreto ☐ Hierro sin Bisagra
☐ Hierro con bisagra ☐ Tapa Seguridad ☐ Tapa en fibra
 Estado? ☒ Bueno ☐ Regular ☐ Malo
 Diagnostico: ☐ Cambiar ☐ Reparar ☒ No Requiere

Cargue
 Existe? ☒ Si ☐ No
 Estado? ☒ Bueno ☐ Regular ☐ Malo
☐ Grietas ☐ Partido ☐ Hundido
 Diagnostico: ☐ Cambiar ☐ Reparar ☒ No Requiere

Cilindro
 Material: ☐ Mamposteria ☒ Concreto ☐ GRP
 Estado? ☒ Bueno ☐ Regular ☐ Malo
☐ Grietas ☐ Partido ☐ Huecos
☐ Sin Pañete ☐ Otro Cual?
 Diagnostico: ☐ Cambiar ☐ Reparar ☒ No Requiere

Cañuela
 Estado? ☒ Bueno ☐ Regular ☐ Malo
☐ Sedimentada ☐ Desgastada ☐ Socavacion
 Diagnostico: ☐ Cambiar ☐ Reparar ☒ No Requiere

Escalones
 Existe? ☒ Si ☐ No
 Tipo Escalones: ☒ Escalones ☐ Ladrillos
 Estado? ☒ Bueno ☐ Regular ☐ Malo
☐ Dobladros ☐ Faltan ☐ Corridos
 Diagnostico: ☐ Cambiar ☐ Reparar ☒ No Requiere

No	Díámetro (m)	Profun. a clave (m)	Material
1	8"	2.46	PVC
2	8"	1.70	PVC
3			
4			
5			
6			
7			
8

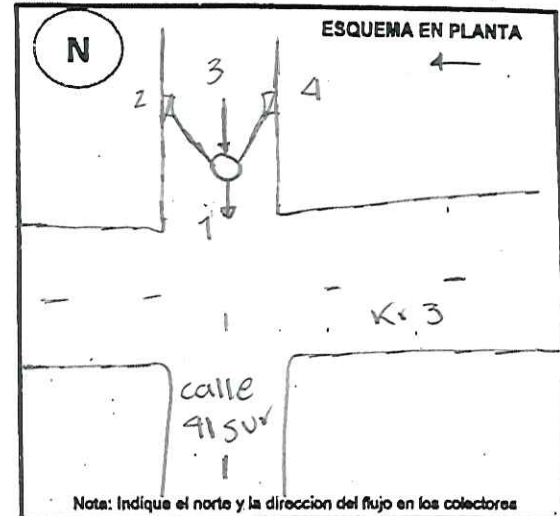
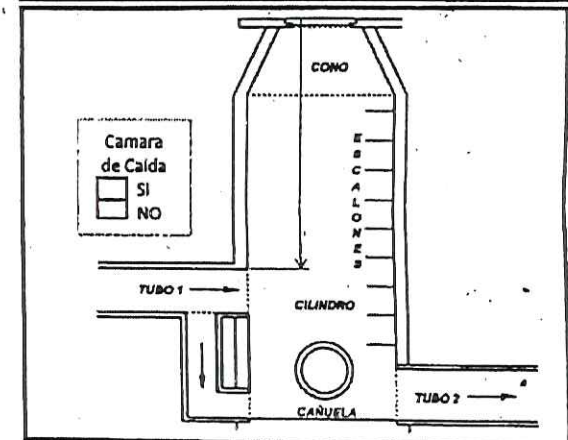
Fecha: 30-08-2021 Consecutivo: 3
 Direccion: calle 41 SUR con KY 3 este
 Levanto: Wendy ALVAREZ PAYARES
 Pozo Numero: PMP 125 891
 Cota Rasante: 2723.31

Tapa
 Existe? ☒ Si ☐ No
 Tipo de Tapa: ☐ Ferrocemento ☒ Concreto ☐ Hierro sin Bisagra
☐ Hierro con bisagra ☐ Tapa Seguridad ☐ Tapa en fibra
 Estado? ☐ Bueno ☒ Regular ☐ Malo
 Diagnostico: ☐ Cambiar ☐ Reparar ☐ No Requiere

Cargue
 Existe? ☒ Si ☐ No
 Estado? ☒ Bueno ☐ Regular ☐ Malo
☒ Grietas ☐ Partido ☐ Hundido
 Diagnostico: ☐ Cambiar ☐ Reparar ☒ No Requiere

No	Diámetro (m)	Profun. a clave (m)	Material
1	12"	7.05	PVC
2	12"	0.96	PVC
3	12"	7.00	PVC
4	12"	0.97	PVC
5			
6			
7			
8
