PROYECTO CABLE SAN CRISTOBAL

REGISTRO FOTOGRÁFICO DEL INVENTARIO DE REDES HIDRAULICAS

FORMATO DE INSPECCION DE POZOS

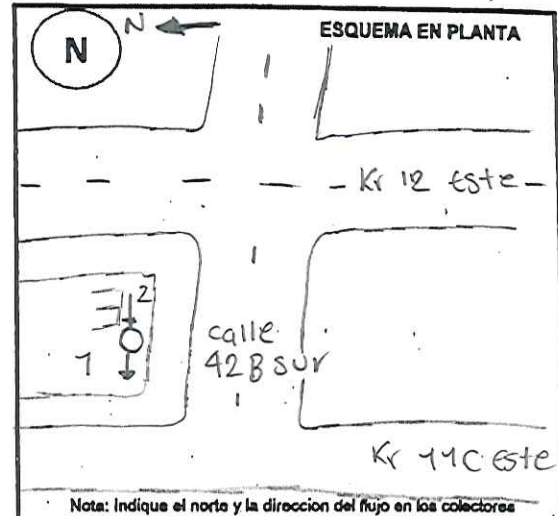
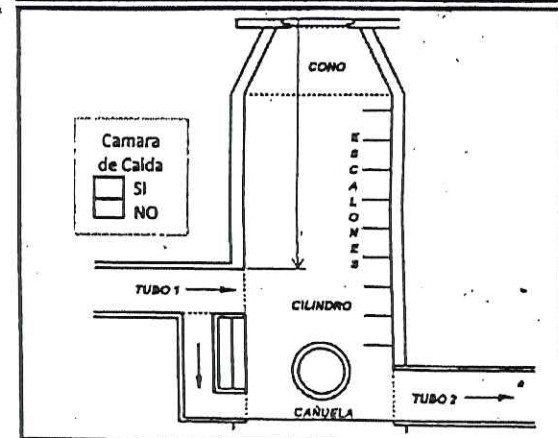
Nombre de la fotos: 101-3791 A 101-3794

Cono
 Existe? ☒ Si ☐ No
 Estado? ☐ Bueno ☒ Regular ☐ Malo
☒ Grietas ☐ Partido ☐ Hundido
 Diagnóstico: ☐ Cambiar ☐ Reparar ☐ No Requiere

Cilindro
 Material: ☒ Mampostería ☐ Concreto ☐ GRP
 Estado? ☐ Bueno ☒ Regular ☐ Malo
☐ Grietas ☐ Partido ☐ Huecos
☒ Sin Pañete ☐ Otro Cual?
 Diagnóstico: ☐ Cambiar ☐ Reparar ☐ No Requiere

Escalones
 Existe? ☒ Si ☐ No
 Tipo Escalones: ☒ Escalones ☐ Ladrillos
 Estado? ☐ Bueno ☒ Regular ☐ Malo
☐ Doblados ☐ Fallan ☒ Corroidos
 Diagnóstico: ☐ Cambiar ☐ Reparar ☐ No Requiere

Observaciones: Pozo escalonado

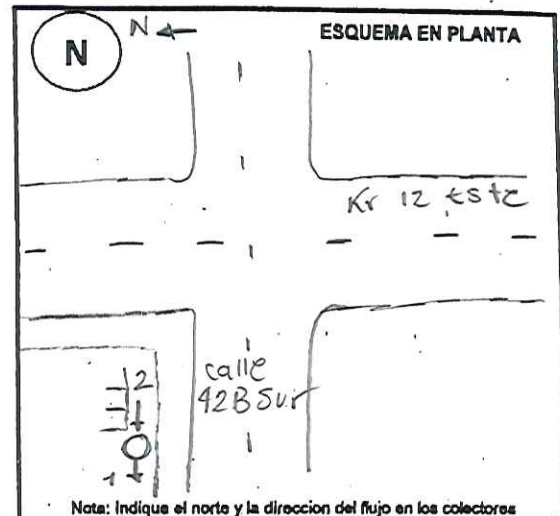
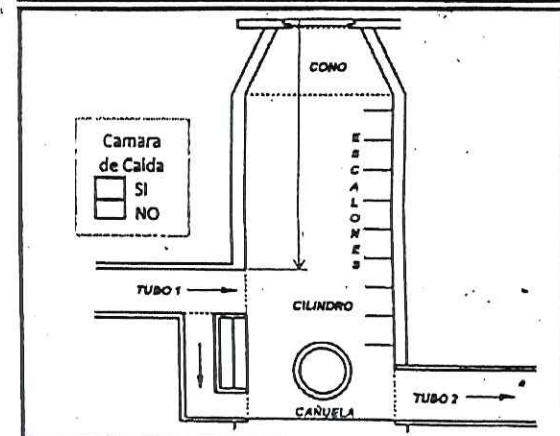
Cono
 Existe? ☒ Si ☐ No
 Estado? ☐ Bueno ☒ Regular ☐ Malo
☒ Grietas ☐ Partido ☐ Hundido
 Diagnóstico: ☐ Cambiar ☐ Reparar ☐ No Requiere

Cilindro
 Material: ☒ Mampostería ☐ Concreto ☐ GRP
 Estado? ☐ Bueno ☒ Regular ☐ Malo
☐ Grietas ☐ Partido ☐ Huecos
☒ Sin Pañete ☐ Otro Cual?
 Diagnóstico: ☐ Cambiar ☐ Reparar ☐ No Requiere

Observaciones: Pozo escalonado
Pozo en andén.

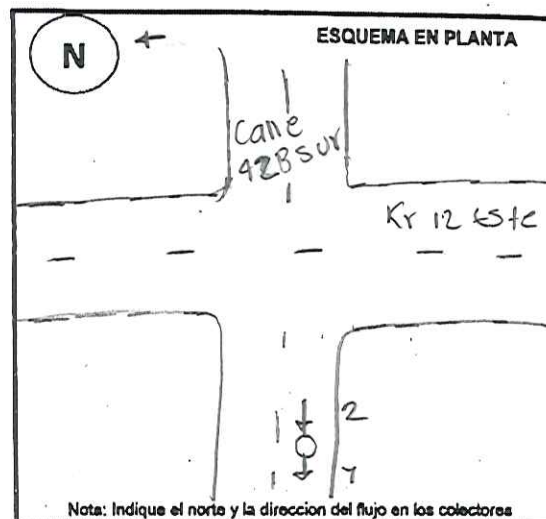
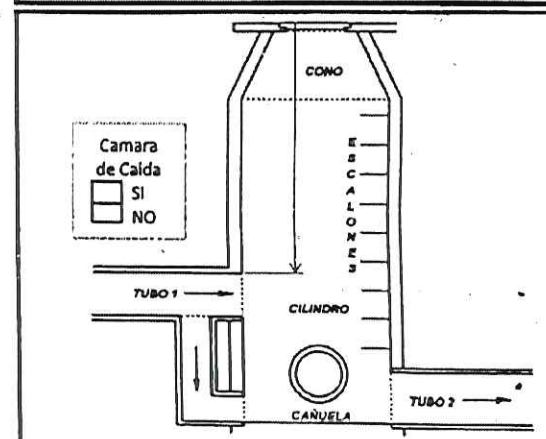
Escalones
Existe? ☒ Si ☐ No
Tipo Escalones: ☒ Escalones ☐ Ladrillos
Estado? ☐ Bueno ☐ Regular ☒ Malo
☐ Dobladados ☐ Faltan ☒ Corroidos
Diagnostico: ☐ Cambiar ☒ Reparar ☐ No Requiere

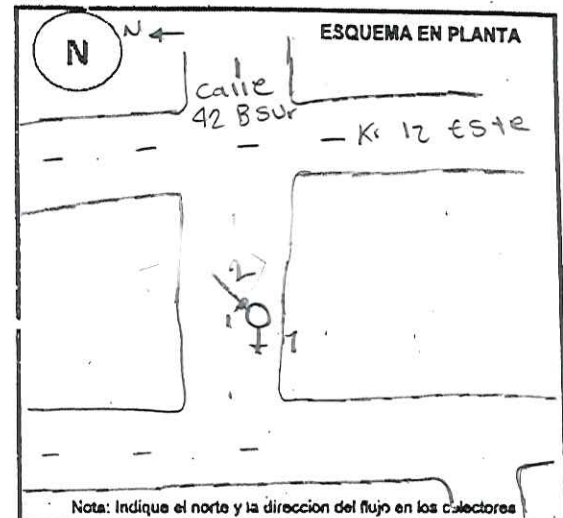
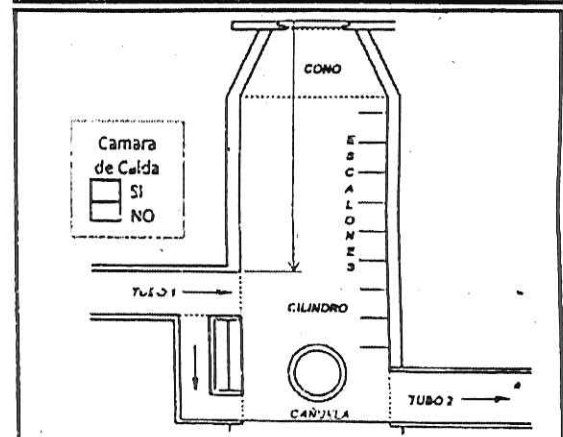
Cono
Existe? ☒ Si ☐ No
Estado? ☐ Bueno ☒ Regular ☐ Malo
☒ Grietas ☐ Partido ☐ Hundido
Diagnostico: ☐ Cambiar ☐ Reparar ☐ No Requiere

Escalones
Existe? ☒ Si ☐ No
Tipo Escalones: ☒ Escalones ☐ Ladrillos
Estado? ☐ Bueno ☐ Regular ☒ Malo
☐ Dobladros ☒ Faltan ☒ Corridos
Diagnostico: ☒ Cambiar ☐ Reparar ☐ No Requiere

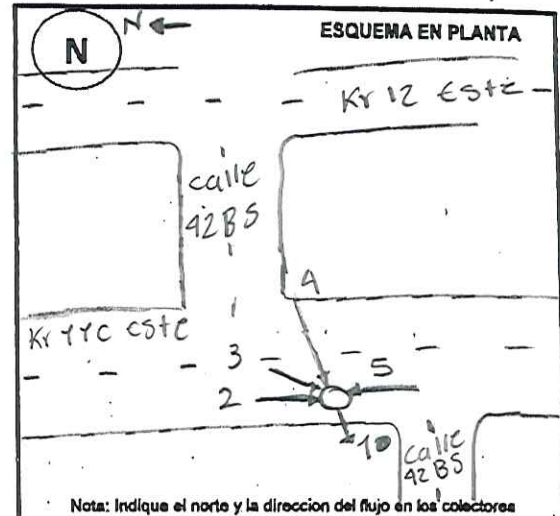
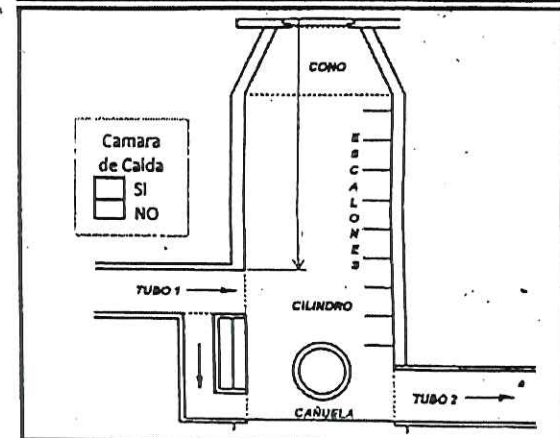
Cilindro
 Material: ☒ Mampostería ☐ Concreto ☐ GRP
 Estado? ☒ Bueno ☐ Regular ☐ Malo
☐ Grietas ☐ Partido ☐ Huecos
☒ Sin Pañete ☐ Otro Cual?
 Diagnóstico: ☐ Cambiar ☐ Reparar ☐ No Requiere

Escalones
 Existe? ☐ Si ☒ No
 Tipo Escalones: ☐ Escalones ☐ Ladrillos
 Estado? ☐ Bueno ☐ Regular ☐ Malo
☐ Dobladillos ☐ Fallan ☐ Corridos
 Diagnóstico: ☐ Cambiar ☒ Reparar ☐ No Requiere

Observaciones: #4 acometido

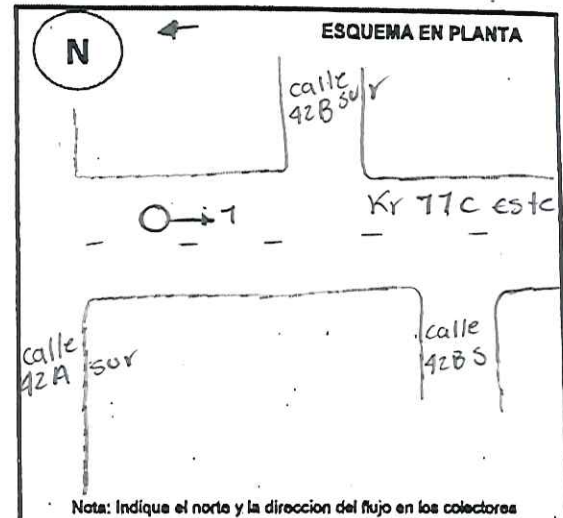
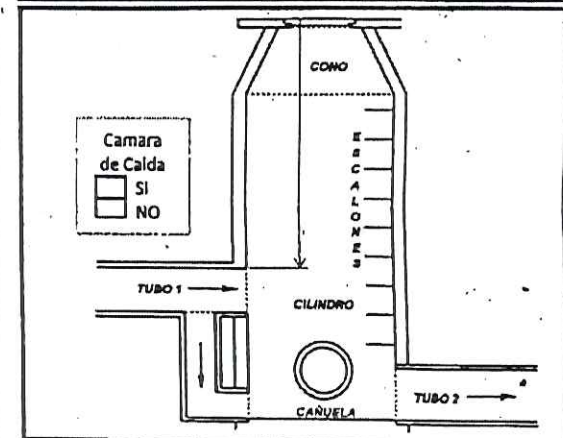
Nombre de la fotos: 101-3832 A 101-3835

Cono
 Existe? ☒ Si ☐ No
 Estado? ☐ Bueno ☒ Regular ☐ Malo
☒ Grietas ☐ Partido ☐ Hundido
 Diagnostico: ☐ Cambiar ☐ Reparar ☐ No Requiere

Cilindro
 Material: ☒ Mamposteria ☐ Concreto ☐ GRP
 Estado? ☐ Bueno ☒ Regular ☐ Malo
☐ Grietas ☐ Partido ☐ Huecos
☒ Sin Pañete ☐ Otro Cual?
 Diagnostico: ☐ Cambiar ☐ Reparar ☐ No Requiere

Escalones
 Existe? ☒ Si ☐ No
 Tipo Escalones: ☒ Escalones ☐ Ladrillos
 Estado? ☐ Bueno ☒ Regular ☐ Malo
☐ Dobladis ☐ Faltan ☒ Corroidos
 Diagnostico: ☒ Cambiar ☐ Reparar ☐ No Requiere

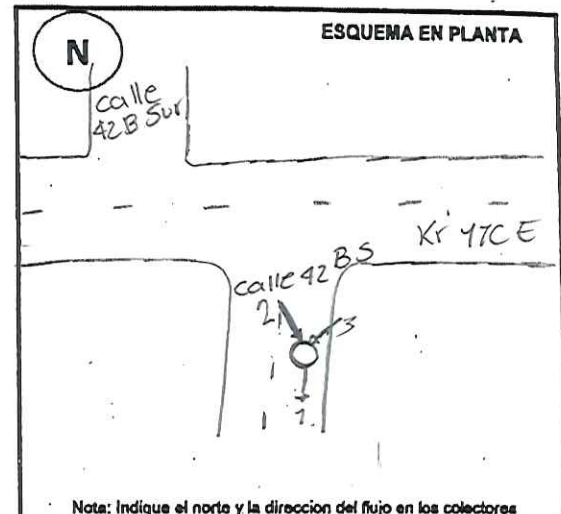
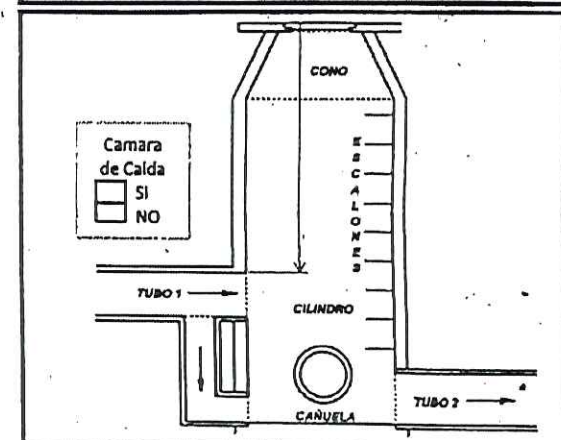
Cono
 Existe? ☒ Si ☐ No
 Estado? ☐ Bueno ☒ Regular ☐ Malo
☒ Grietas ☐ Partido ☐ Hundido
 Diagnostico: ☐ Cambiar ☐ Reparar ☐ No Requiere

Cilindro
 Material: ☒ Mamposteria ☐ Concreto ☐ GRP
 Estado? ☐ Bueno ☒ Regular ☐ Malo
☐ Grietas ☐ Partido ☐ Huecos
☐ Sin Paquete ☐ Otro Cual?
 Diagnostico: ☐ Cambiar ☐ Reparar ☐ No Requiere

Escalones
 Existe? ☒ Si ☐ No
 Tipo Escalones: ☒ Escalones ☐ Ladrillos
 Estado? ☐ Bueno ☐ Regular ☒ Malo
☐ Dobladis ☐ Fallan ☒ Corridos
 Diagnostico: ☒ Cambiar ☐ Reparar ☐ No Requiere

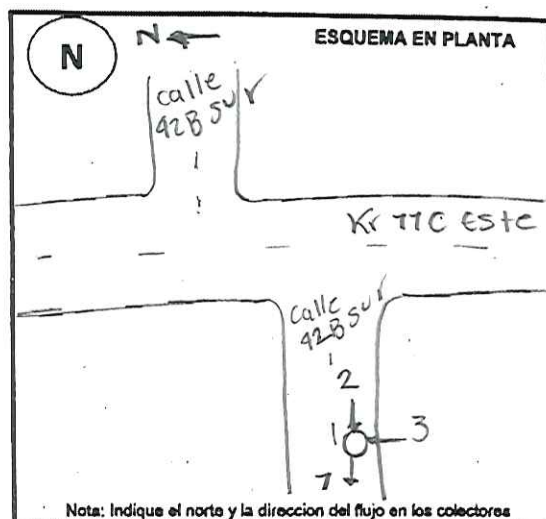
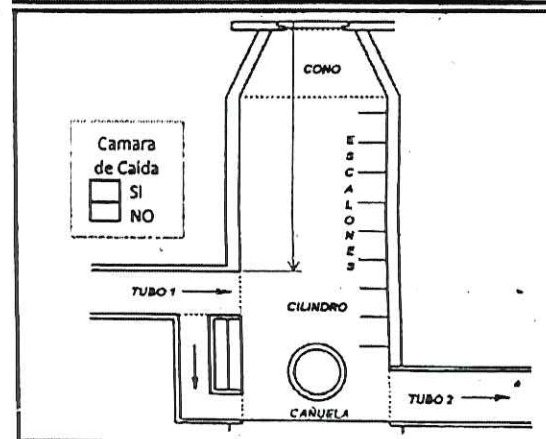
Cono
 Existe? ☒ Si ☐ No
 Estado? ☐ Bueno ☒ Regular ☐ Malo
☐ Grietas ☐ Partido ☐ Hundido
 Diagnostico: ☐ Cambiar ☐ Reparar ☐ No Requiere

Cilindro
 Material: ☒ Mamposteria ☐ Concreto ☐ GRP
 Estado? ☐ Bueno ☒ Regular ☐ Malo
☐ Grietas ☐ Partido ☐ Huecos
☒ Sin Pañete ☐ Otro Cual?
 Diagnostico: ☐ Cambiar ☐ Reparar ☐ No Requiere

Escalones
 Existe? ☒ Si ☐ No
 Tipo Escalones: ☒ Escalones ☐ Ladrillos
 Estado? ☐ Bueno ☒ Regular ☐ Malo
☐ Dobladados ☐ Faltan ☒ Corridos
 Diagnostico: ☐ Cambiar ☐ Reparar ☐ No Requiere

Observaciones: Pozo escabnado
tuberia # 3 acometida

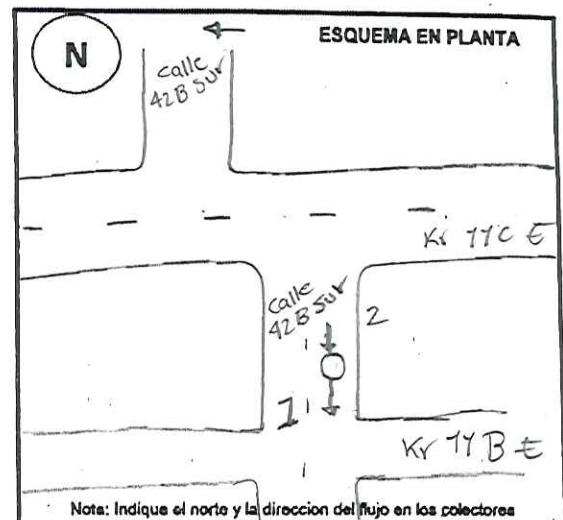
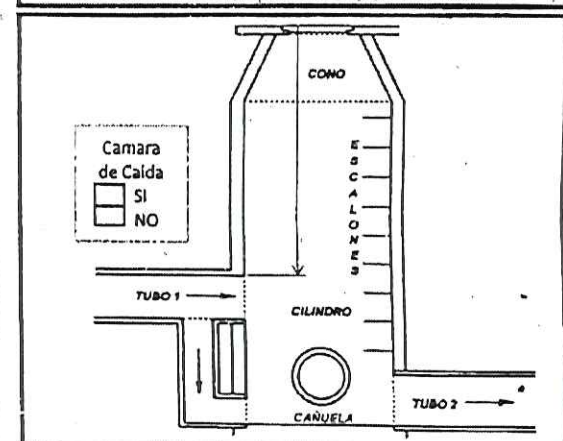
Escalones
 Existe? ☒ Si ☐ No
 Tipo Escalones: ☒ Escalones ☐ Ladrillos
 Estado? ☐ Bueno ☐ Regular ☒ Malo
☐ Dobladros ☐ Faltan ☒ Corridos
 Diagnostico: ☒ Cambiar ☐ Reparar ☐ No Requiere

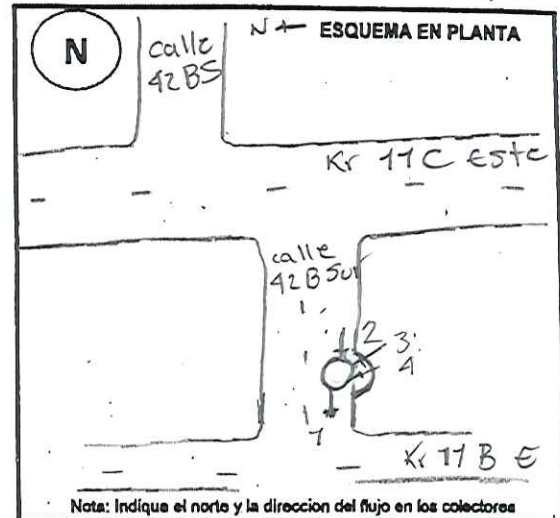
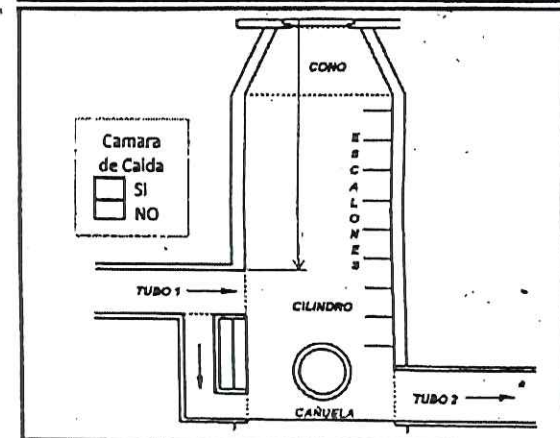
Nombre de la fotos: 101-3868 a 101-3871

Cono
 Existe? ☒ Si ☐ No
 Estado? ☐ Bueno ☒ Regular ☐ Malo
☐ Grietas ☐ Partido ☐ Hundido
 Diagnóstico: ☐ Cambiar ☐ Reparar ☐ No Requiere

Escalones
 Existe? ☒ Si ☐ No
 Tipo Escalones: ☒ Escalones ☐ Ladrillos
 Estado? ☐ Bueno ☒ Regular ☐ Malo
☐ Doblados ☐ Fallan ☒ Corroidos
 Diagnóstico: ☒ Cambiar ☐ Reparar ☐ No Requiere

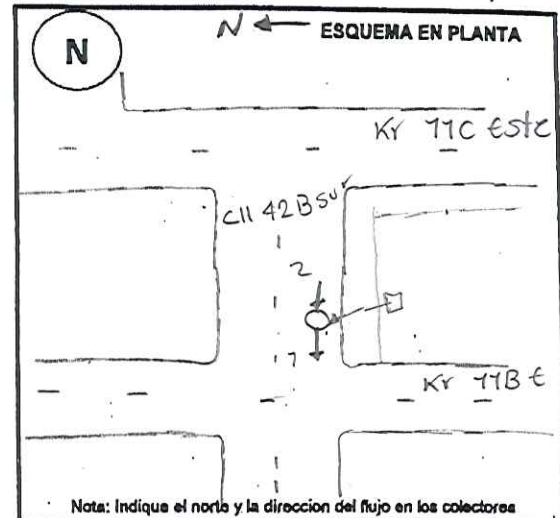
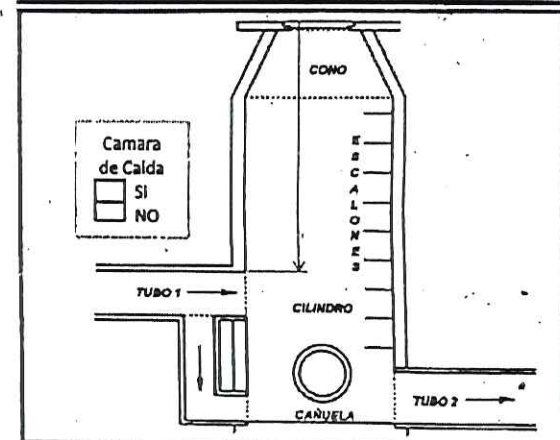
Cilindro
 Material: ☒ Mamposteria ☐ Concreto ☐ GRP
 Estado? ☐ Bueno ☒ Regular ☐ Malo
☐ Grietas ☐ Partido ☐ Huecos
☒ Sin Pañete ☐ Otro Cual?
 Diagnostico: ☐ Cambiar ☐ Reparar ☐ No Requiere

Escalones
 Existe? ☒ Si ☐ No
 Tipo Escalones: ☒ Escalones ☐ Ladrillos
 Estado? ☐ Bueno ☐ Regular ☒ Malo
☐ Dobladis ☐ Fallan ☐ Corroidos
 Diagnostico: ☒ Cambiar ☐ Reparar ☐ No Requiere
