PROYECTO CABLE SAN CRISTOBAL
REGISTRO FOTOGRÁFICO DEL INVENTARIO DE REDES HIDRAULICAS

FORMATO DE INSPECCION DE POZOS

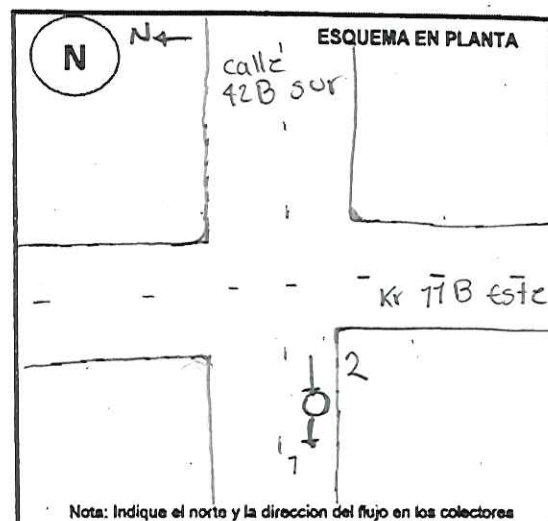
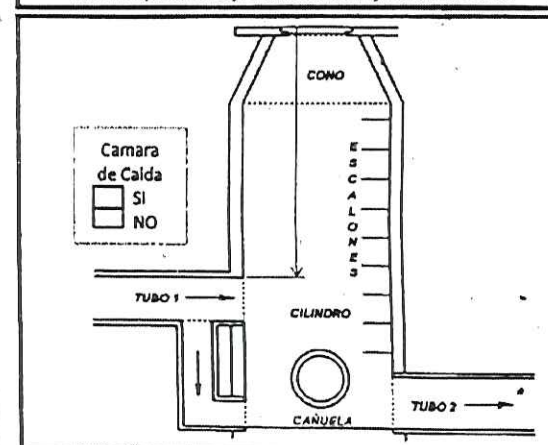
Fecha: 31-07-2021 Consecutivo: 26
Direccion: calle 42B SUR # 71A-46
Levanto: Wendy Alvarez Payares
Pozo Numero: PMF 78299A
Cota Rasante: 2844.91
Tipo Sistema: ☒ Aguas Lluvias ☐ Aguas Residuales ☐ Combinado
Tipo de Pozo: ☒ Pozo ☐ Camara ☐ Alivio

Tapa
Existe? ☒ Si ☐ No
Tipo de Tapa: ☐ Ferrocemento ☐ Concreto ☐ Hierro sin Bisagra
☐ Hierro con bisagra ☐ Tapa Seguridad ☒ Tapa en fibra
Estado? ☒ Bueno ☐ Regular ☐ Malo
Diagnostico: ☐ Cambiar ☐ Reparar ☒ No Requiere

Cargue
Existe? ☒ Si ☐ No
Estado? ☒ Bueno ☐ Regular ☐ Malo
☐ Grietas ☐ Partido ☐ Hundido
Diagnostico: ☐ Cambiar ☐ Reparar ☒ No Requiere

Cilindro
Material: ☒ Mamposteria ☐ Concreto ☐ GRP
Estado? ☒ Bueno ☐ Regular ☐ Malo
☐ Grietas ☐ Partido ☐ Huecos
☐ Sin Pañete ☐ Otro Cual?
Diagnostico: ☐ Cambiar ☐ Reparar ☒ No Requiere

Cañuela
Estado? ☒ Bueno ☐ Regular ☐ Malo
☐ Sedimentada ☐ Desgastada ☐ Socavacion
Diagnostico: ☐ Cambiar ☐ Reparar ☒ No Requiere

Escalones
Existe? ☒ Si ☐ No
Tipo Escalones: ☒ Escalones ☐ Ladrillos
Estado? ☒ Bueno ☐ Regular ☐ Malo
☐ Dobladros ☐ Faltan ☐ Corroidos
Diagnostico: ☐ Cambiar ☐ Reparar ☐ No Requiere

Observaciones: Pozo escalonado

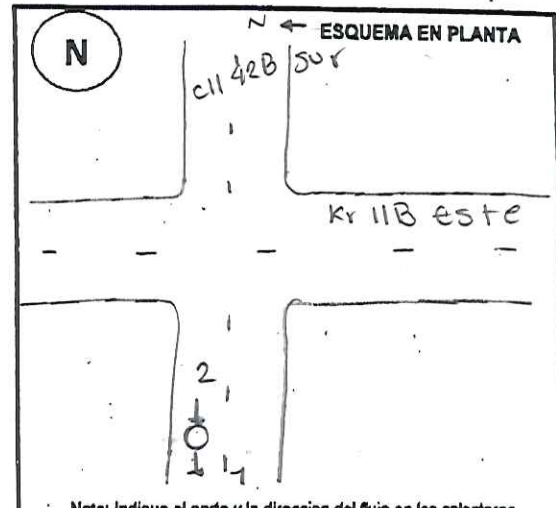
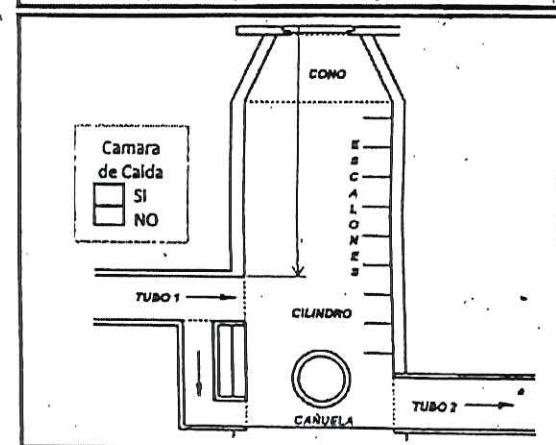
Fecha: 31-07-2021 Consecutivo: 27
 Dirección: Calle 42 B Sur # 11A-40
 Levanto: Wendy Alvarez Payares
 Pozo Numero: CMP131661A
 Cota Rasante: 2843.11

Tapa
 Existe? ☒ Si ☐ No
 Tipo de Tapa: ☐ Ferrocemento ☐ Concreto ☐ Hierro sin Bisagra
☐ Hierro con bisagra ☐ Tapa Seguridad ☒ Tapa en fibra
 Estado? ☒ Bueno ☐ Regular ☐ Malo
 Diagnostico: ☐ Cambiar ☐ Reparar ☒ No Requiere

Cargue
 Existe? ☒ Si ☐ No
 Estado? ☒ Bueno ☐ Regular ☐ Malo
☐ Grietas ☐ Partido ☐ Hundido
 Diagnostico: ☐ Cambiar ☐ Reparar ☒ No Requiere

Cilindro
 Material: ☐ Mampostería ☒ Concreto ☐ GRP
 Estado? ☒ Bueno ☐ Regular ☐ Malo
☐ Grietas ☐ Partido ☐ Huecos
☐ Sin Pañete ☐ Otro Cual?
 Diagnostico: ☐ Cambiar ☐ Reparar ☒ No Requiere

Cañuela
 Estado? ☒ Bueno ☐ Regular ☐ Malo
☐ Sedimentada ☐ Desgastada ☐ Socavacion
 Diagnostico: ☐ Cambiar ☐ Reparar ☒ No Requiere

Escalones
 Existe? ☒ Si ☐ No
 Tipo Escalones: ☒ Escalones ☐ Ladrillos
 Estado? ☒ Bueno ☐ Regular ☐ Malo
☐ Dobladros ☐ Faltan ☐ Corridos
 Diagnostico: ☐ Cambiar ☐ Reparar ☒ No Requiere

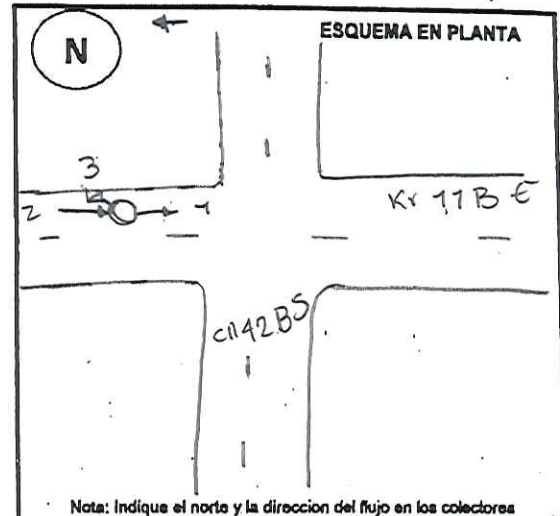
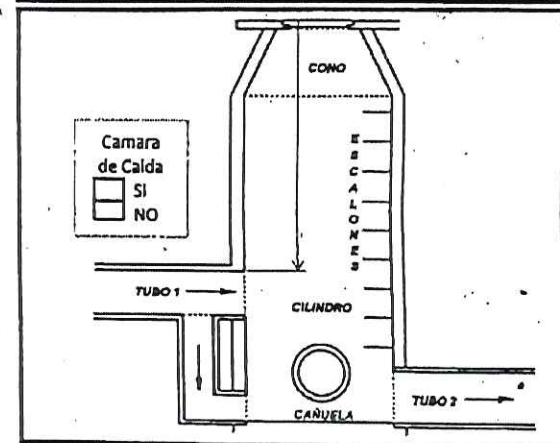
Fecha: 31-07-2021 Consecutivo: 28
 Dirección: Km 11B E # 42A-88 Sur
 Levanto: Wendy Alvarez Payares
 Pozo Numero: PMP 78299B
 Cota Rasante: 2846.15

Tapa
 Existe? ☒ Si ☐ No
 Tipo de Tapa: ☐ Ferrocemento ☐ Concreto ☐ Hierro sin Bisagra
☐ Hierro con bisagra ☐ Tapa Seguridad ☒ Tapa en fibra
 Estado? ☒ Bueno ☐ Regular ☐ Malo
 Diagnóstico: ☐ Cambiar ☐ Reparar ☒ No Requiere

Cargue
 Existe? ☒ Si ☐ No
 Estado? ☒ Bueno ☐ Regular ☐ Malo
☐ Grietas ☐ Partido ☐ Hundido
 Diagnóstico: ☐ Cambiar ☐ Reparar ☒ No Requiere

Cilindro
 Material: ☐ Mampostería ☒ Concreto ☐ GRP
 Estado? ☒ Bueno ☐ Regular ☐ Malo
☐ Grietas ☐ Partido ☐ Huecos
☐ Sin Pañete ☐ Otro Cual?
 Diagnóstico: ☐ Cambiar ☐ Reparar ☒ No Requiere

Cañuela
 Estado? ☒ Bueno ☐ Regular ☐ Malo
☐ Sedimentada ☐ Desgastada ☐ Socavacion
 Diagnóstico: ☐ Cambiar ☐ Reparar ☒ No Requiere

Escalones
 Existe? ☒ Si ☐ No
 Tipo Escalones: ☒ Escalones ☐ Ladrillos
 Estado? ☒ Bueno ☐ Regular ☐ Malo
☐ Dobladros ☐ Fallan ☐ Conoidos
 Diagnóstico: ☐ Cambiar ☐ Reparar ☒ No Requiere

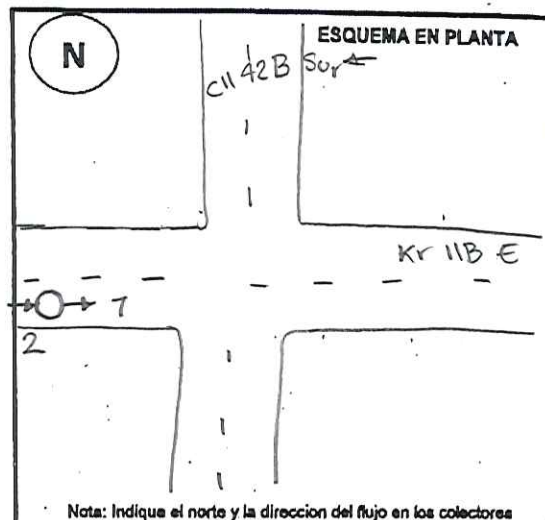
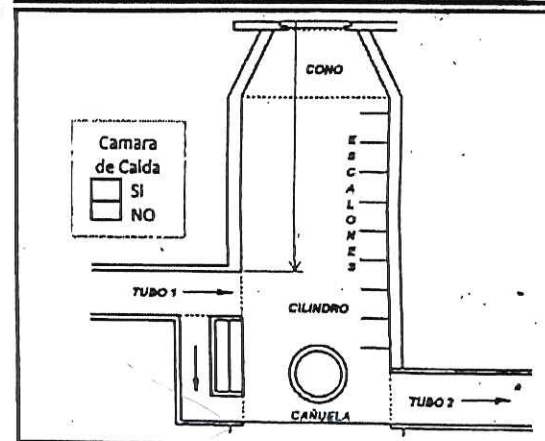
Fecha: 31-07-2021 Consecutivo: 29
 Direccion: Kr 11B este # 42A-83 SUR
 Levanto: Wendy Alvarez Dayares
 Pozo Numero: CM131661B
 Cota Rasante: 2846.85
 Tipo Sistema: ☐ Aguas Lluvias ☒ Aguas Residuales ☐ Combinado
 Tipo de Pozo: ☒ Pozo ☐ Camara ☐ Alvio

Tapa
 Existe? ☒ Si ☐ No
 Tipo de Tapa: ☐ Ferrocemento ☐ Concreto ☐ Hierro sin Bisagra
☐ Hierro con bisagra ☐ Tapa Seguridad ☒ Tapa en fibra
 Estado? ☒ Bueno ☐ Regular ☐ Malo
 Diagnostico: ☐ Cambiar ☐ Reparar ☒ No Requiere

Cargue
 Existe? ☒ Si ☐ No
 Estado? ☒ Bueno ☐ Regular ☐ Malo
☐ Grietas ☐ Partido ☐ Hundido
 Diagnostico: ☐ Cambiar ☐ Reparar ☒ No Requiere

Cilindro
 Material: ☐ Mamposteria ☒ Concreto ☐ GRP
 Estado? ☒ Bueno ☐ Regular ☐ Malo
☐ Grietas ☐ Partido ☐ Huecos
☐ Sin Pañete ☐ Otro Cual?
 Diagnostico: ☐ Cambiar ☐ Reparar ☒ No Requiere

Cañuela
 Estado? ☒ Bueno ☐ Regular ☐ Malo
☐ Sedimentada ☐ Desgastada ☐ Socavacion
 Diagnostico: ☐ Cambiar ☐ Reparar ☒ No Requiere

Escalones
 Existe? ☒ Si ☐ No
 Tipo Escalones: ☒ Escalones ☐ Ladrillos
 Estado? ☒ Bueno ☐ Regular ☐ Malo
☐ Dobladros ☐ Fallan ☐ Conoidos
 Diagnostico: ☐ Cambiar ☐ Reparar ☒ No Requiere

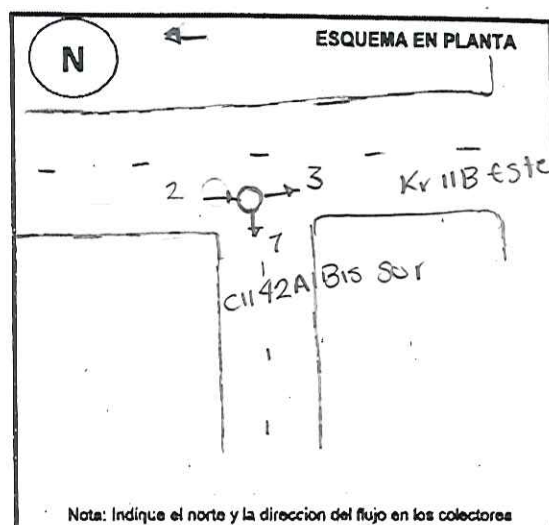
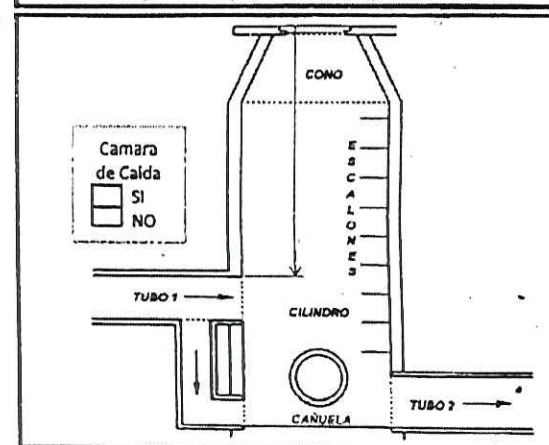
Fecha: 31-07-2021 Consecutivo: 37
Direccion: Kr 17B este con Calle 42A Bis Sur
Levanto: Wendy Alvarez Payares
Pozo Numero: CMP 131572
Cota Rasante: 2848.19
Tipo Sistema: ☐ Aguas Lluvias ☒ Aguas Residuales ☐ Combinado
Tipo de Pozo: ☒ Pozo ☐ Camara ☐ Alivio

Tapa
Existe? ☒ Si ☐ No
Tipo de Tapa: ☐ Ferrocemento ☐ Concreto ☐ Hierro sin Bisagra
☐ Hierro con bisagra ☐ Tapa Seguridad ☒ Tapa en fibra
Estado? ☒ Bueno ☐ Regular ☐ Malo
Diagnostico: ☐ Cambiar ☐ Reparar ☒ No Requiere

Cargue
Existe? ☒ Si ☐ No
Estado? ☒ Bueno ☐ Regular ☐ Malo
☐ Grietas ☐ Partido ☐ Hundido
Diagnostico: ☐ Cambiar ☐ Reparar ☒ No Requiere

Cilindro
Material: ☐ Mamposteria ☒ Concreto ☐ GRP
Estado? ☒ Bueno ☐ Regular ☐ Malo
☐ Grietas ☐ Partido ☐ Huecos
☐ Sin Pañete ☐ Otro Cual?
Diagnostico: ☐ Cambiar ☐ Reparar ☒ No Requiere

Cañuela
Estado? ☒ Bueno ☐ Regular ☐ Malo
☐ Sedimentada ☐ Desgastada ☐ Socavacion
Diagnostico: ☐ Cambiar ☐ Reparar ☒ No Requiere

Escalones
Existe? ☒ Si ☐ No
Tipo Escalones: ☒ Escalones ☐ Ladrillos
Estado? ☒ Bueno ☐ Regular ☐ Malo
☐ Dobladros ☐ Fallan ☐ Corridos
Diagnostico: ☐ Cambiar ☐ Reparar ☒ No Requiere

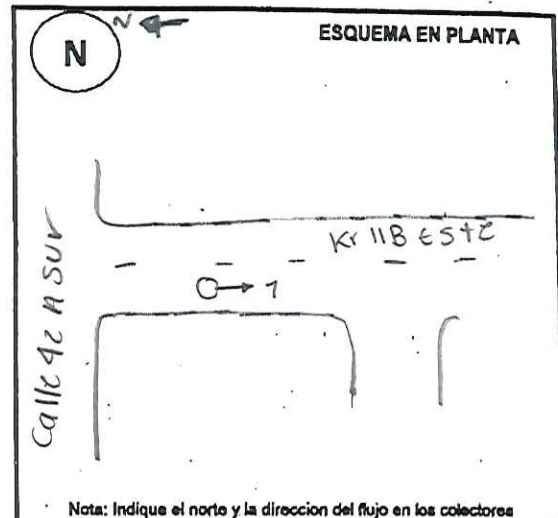
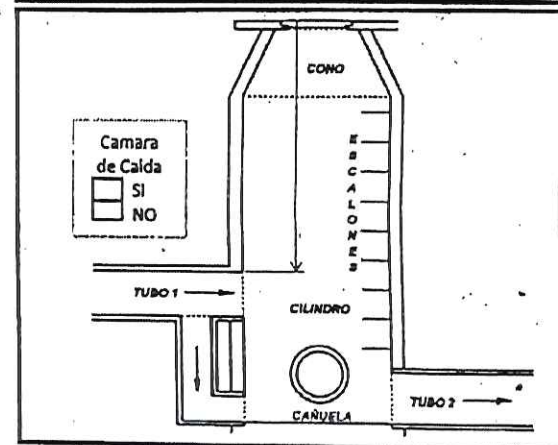
Fecha: 31-07-2021 Consecutivo: 32
 Direccion: Kr 11B Este # 42A-11 SUR
 Levanto: Wendy Alvarez Payares
 Pozo Numero: CMI 80147
 Cota Rasante: 2849.37
 Tipo Sistema: ☐ Aguas Lluvias ☒ Aguas Residuales ☐ Combinado
 Tipo de Pozo: ☒ Pozo ☐ Camara ☐ Alivio

Tapa
 Existe? ☒ Si ☐ No
 Tipo de Tapa: ☒ Ferrocemento ☐ Concreto ☐ Hierro sin Bisagra
☐ Hierro con bisagra ☐ Tapa Seguridad ☐ Tapa en fibra
 Estado? ☒ Bueno ☐ Regular ☐ Malo
 Diagnostico: ☐ Cambiar ☐ Reparar ☒ No Requiere

Cono
 Existe? ☒ Si ☐ No
 Estado? ☐ Bueno ☒ Regular ☐ Malo
☒ Grietas ☐ Partido ☐ Hundido
 Diagnostico: ☐ Cambiar ☐ Reparar ☐ No Requiere

Cilindro
 Material: ☒ Mamposteria ☐ Concreto ☐ GRP
 Estado? ☐ Bueno ☒ Regular ☐ Malo
☒ Grietas ☐ Partido ☐ Huecos
☐ Sin Pañete ☐ Otro Cual?
 Diagnostico: ☐ Cambiar ☐ Reparar ☐ No Requiere

Cañuela
 Estado? ☐ Bueno ☐ Regular ☒ Malo
☒ Sedimentada ☒ Desgastada ☐ Socavacion
 Diagnostico: ☐ Cambiar ☐ Reparar ☐ No Requiere

Escalones
 Existe? ☒ Si ☐ No
 Tipo Escalones: ☒ Escalones ☐ Ladrillos
 Estado? ☐ Bueno ☐ Regular ☒ Malo
☐ Dobladros ☐ Faltan ☒ Conditos
 Diagnostico: ☒ Cambiar ☐ Reparar ☐ No Requiere

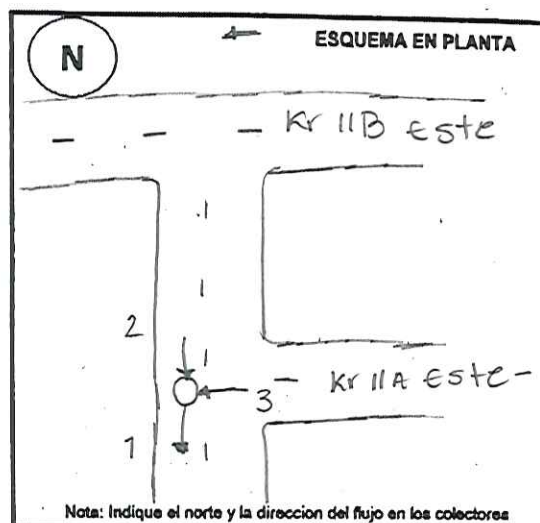
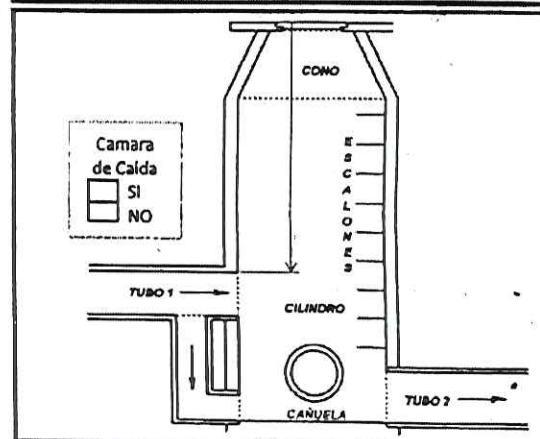
Fecha: 31-07-2021 Consecutivo: 33
 Direccion: Calle 42 A Bis sur # 11-16 Este
 Levanto: Wendy Alvarez Pajares
 Pozo Numero: CMPI3553
 Cota Rasante: 2841.53

Cono
 Existe? ☒ Si ☐ No
 Estado? ☐ Bueno ☐ Regular ☒ Malo
☐ Grietas ☒ Partido ☐ Hundido
 Diagnostico: ☐ Cambiar ☐ Reparar ☐ No Requiere

Cilindro
 Material: ☒ Mamposteria ☐ Concreto ☐ GRP
 Estado? ☐ Bueno ☒ Regular ☐ Malo
☐ Grietas ☐ Partido ☐ Huecos
☒ Sin Pañete ☐ Otro Cual?
 Diagnostico: ☐ Cambiar ☐ Reparar ☐ No Requiere

Cañuela
 Estado? ☒ Bueno ☐ Regular ☐ Malo
☐ Sedimentada ☐ Desgastada ☐ Socavacion
 Diagnostico: ☐ Cambiar ☐ Reparar ☒ No Requiere

Escalones
 Existe? ☒ Si ☐ No
 Tipo Escalones: ☒ Escalones ☐ Ladrillos
 Estado? ☐ Bueno ☒ Regular ☐ Malo
☐ Dobladros ☐ Faltan ☒ Corroidos
 Diagnostico: ☒ Cambiar ☐ Reparar ☐ No Requiere
