**REF:** Envío Respuesta Al Radicado Número 202318501716232 de fecha 26/09/2023. : Atención requerimiento IDU No. 248626 Bogotá te escucha No. 4245742023. Atención, derecho de petición.

Al respecto le informamos que, en el mes de noviembre de 2021 fue suscrito el Contrato de Obra IDU 1718 de 2021, cuyo objeto es **“EJECUTAR A PRECIOS UNITARIOS LAS OBRAS Y ACTIVIDADES NECESARIAS PARA LA CONSERVACIÓN DE LA MALLA VIAL ARTERIAL TRONCAL, EN LA CIUDAD DE BOGOTÁ D.C. GRUPO 1”**.

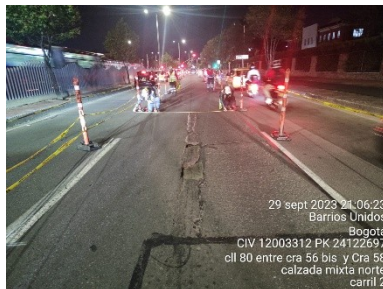
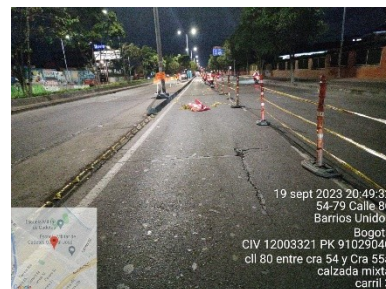
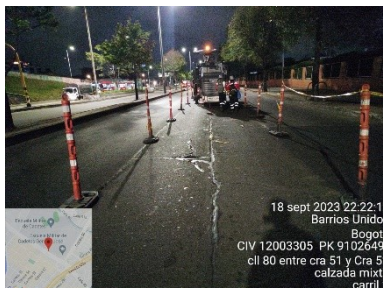
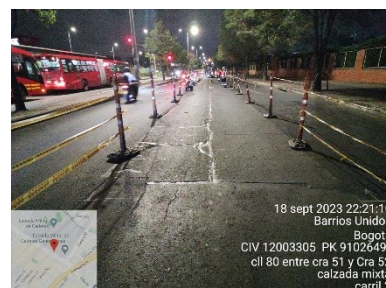
- Daños existentes

- **Desgaste superficial o Desprendimiento Agregados**  
Desgaste gradual de la superficie de rodamiento como consecuencia de la disgregación y desprendimiento del material fino que la conforma, o de la separación y pérdida del material (ligante + fino) alrededor de la matriz de agregados, dejando a esta cada vez más expuesta a la acción abrasiva del tránsito y del clima. La superficie parece desintegrarse en pequeños trozos dando lugar a una textura más abierta y rugosa.

- **Fisuras Longitudinales**  
A nivel general se presentan fisuras longitudinales con nivel de severidad medio a bajo, las cuales son rectilíneas y se extienden a través de la superficie del pavimento perpendicularmente al eje de la calzada. Puede afectar todo el carril o ancho de calzada como limitarse a los 0.60m próximos al borde. A veces las fisuras longitudinales pueden desarrollar ramificaciones y fisuras paralelas “multiplicidad”. Son diversas las causas que pueden desarrollar fisuras longitudinales – y, por consiguiente– variables también sus consecuencias para el futuro comportamiento del pavimento como fatiga de la mezcla asfáltica sometida a repeticiones de carga que provocan deflexiones

recuperables importantes (pavimento débil): ocurren en las huellas de canalización del tránsito, acción del tránsito sobre el área del pavimento próxima al borde, donde se encuentra debilitado por efecto de deficiente confinamiento lateral (falta de paseo), constructivos (falta sobreancho base) o ingreso de agua lateral (deficiente drenaje) o falta de cohesión agregado-mortero asfáltico, en la mezcla ocurren típicamente entre 0.30 y 0.60 m del borde de la calzada.

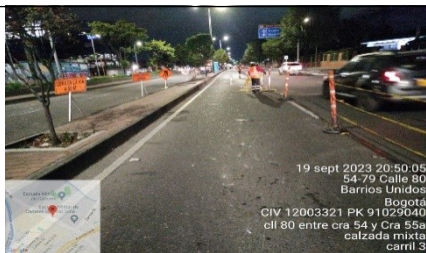
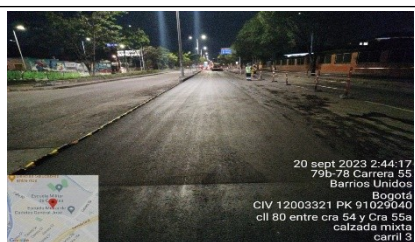
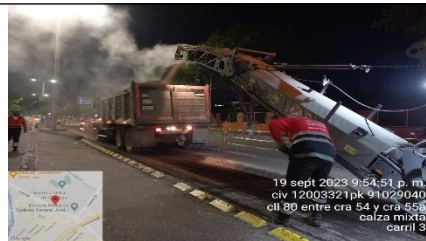
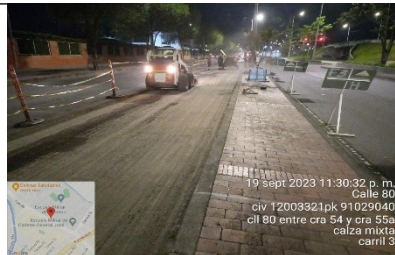
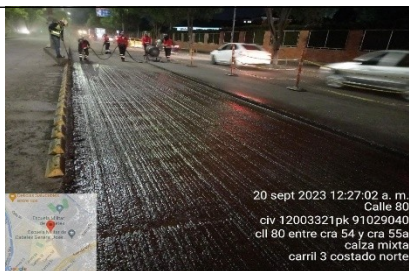
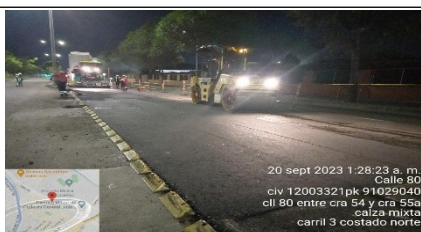
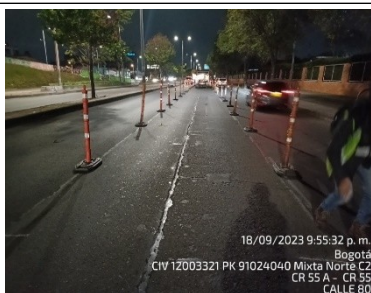
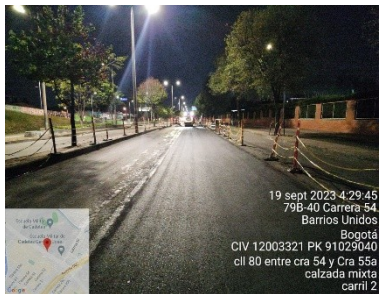
ANTES	DESPUES

Por consiguiente, una vez revisada su solicitud, se indica que en el tramo que indica, actualmente se vienen atendiendo varios segmentos de la malla vial de la Troncal Calle 80, en ambos sentidos, calzada mixta y BRT, su atención está a cargo del CONSORCIO CC SOFAN 010 bajo el Contrato de Obra antes mencionado, entre esos algunos tramos, según su indicación, como se evidencia a continuación:

CIV	CÓDIGO DE ELEMENTO (PK_ID)	DESDE	HASTA	SENTIDO	FECHA FIN DE OBRA	ESTADO ACTUAL DEL FRENTE DE OBRA
12003321	91029040	KR 54	KR 55A	SENTIDO ORIENTE – OCCIDENTE – CALZADA MIXTA	20-sep-23	TERMINADO
12003305	91026491	KR 51	KR 52	SENTIDO ORIENTE – OCCIDENTE –	20-sep-23	TERMINADO

12003312	24122697	KR 56BIS	KR 58	CALZADA MIXTA SENTIDO ORIENTE - OCCIDENTE - CALZADA MIXTA	20-sep-23	TERMINADO
12003321	91024040	KR 55A	KR 55	SENTIDO ORIENTE - OCCIDENTE - CALZADA MIXTA	20-sep-23	TERMINADO
