CONTRATO No. 351 de 2020. Cuyo objeto es: "CONSTRUCCIÓN PARA LA ADECUACIÓN AL SISTEMA TRANSMILENIO DE LA AVENIDA CONGRESO EUCARÍSTICO -DESDE LA CARRERA 9 HASTA LA AUTOPISTA SUR EN BOGOTÁ D.C.". GRUPO 7

REF: Envío Respuesta Al Radicado Número 202418501136442 Derecho de Petición "Mala calidad de materiales"

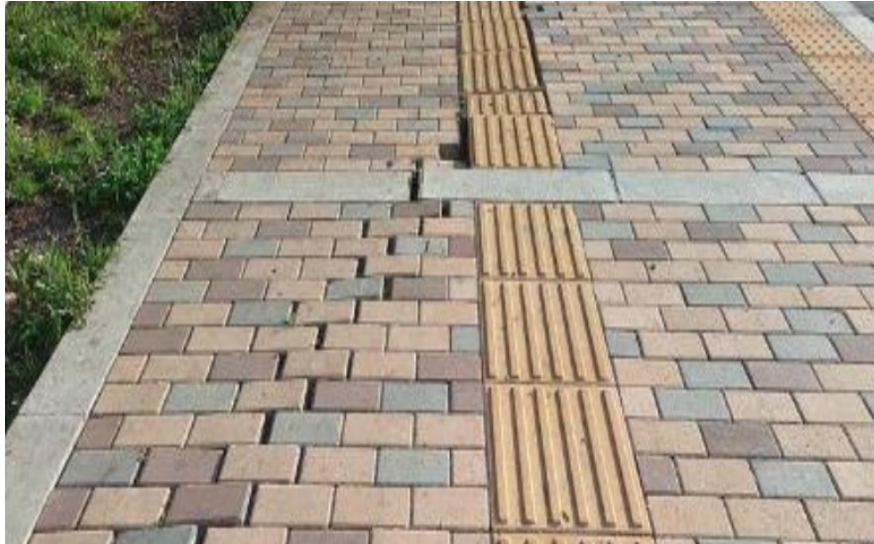
"En la AV 68 sin entregar ya deteriorada Mala calidad de materiales ah verdad que son los mismos de hidrohituango y el puente caído de los grillos."

nos permitimos analizar la observación realizada por el peticionario, junto con su registro fotográfico mediante el cual se puede establecer que corresponde a un sector del espacio público ejecutado en cercanías del conjunto residencial metrópolis calle 75 A, el cual ya había sido identificado por la interventoría, razón por la cual se ha venido solicitando al contratista su reparación y entrega…”

De otra parte, el deterioro que se presenta en el espacio público, mencionado por el ciudadano, es consecuencia de los cambios de humedad y desplazamientos del suelo que generan las raíces de los árboles aledaños. La decisión de conservar estos árboles se tomó como parte de los acuerdos a los que se llegó con la ciudadanía tras la medida cautelar que se tuvo en el proyecto, la cual buscó conservar la mayor cantidad posible de árboles a lo largo del tramo de grupo 7 de la Avenida 68.

No obstante, en conjunto con el área forestal, estructural y geotécnica del proyecto, se están desarrollando mesas de trabajo y recorridos con el objeto de plantear una serie de soluciones específicas en cada sector en los que se presenta la problemática. De acuerdo con la programación de obra, la construcción de las obras de corrección en estos sectores se hará a mediados del año 2025, esta fecha lejana tiene como objeto permitir que se refleje el compartimiento que tiene el suelo y la afectación al espacio público en el largo plazo, de tal manera que se

Adicionalmente, en respuesta a la solicitud hecha por la interventoría relacionada con la reparación de las zonas afectadas, el contratista ha incluido en su cronograma la atención de las áreas descritas en los informes de interventoría a mediados del año 2025. Esto se realiza con el fin de permitir la estabilización de la estructura instalada, en relación con las raíces de los árboles aledaños y el nuevo espacio público. Una vez se logre una separación máxima no progresiva, el contratista implementará las obras correctivas necesarias para garantizar la durabilidad y estabilidad del espacio público en mención, el cual deberá ser recibido y avalado por la firma interventora.
