# BOLETÍN TÉCNICO

## INVENTARIO Y ESTADO DEL ESPACIO PÚBLICO DE BOGOTÁ D.C

Boletín Técnico No. 5

INSTITUTO DE DESARROLLO URBANO

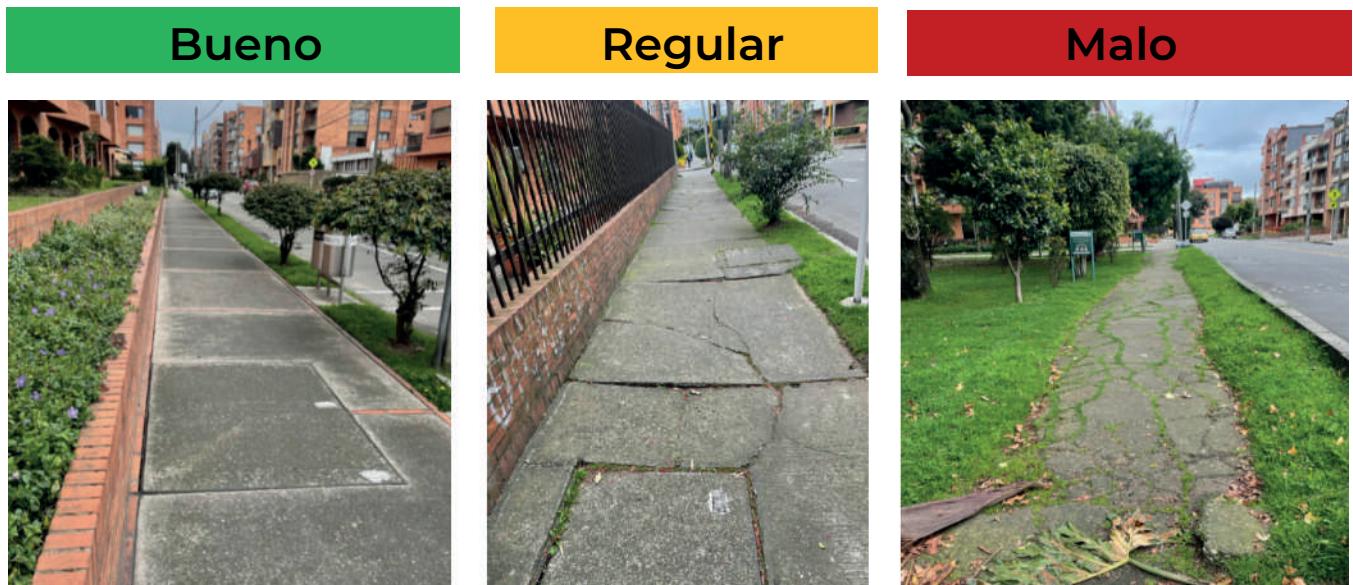
► **Ilustración 1.** Representación ilustrativa de las categorías de estado

Clasificación ICP (3 categorías):		
Clasificación ICP	Categoría	Convención
4≤ ICP ≤ 5	Bueno

3≤ ICP ≤3.9	Regular

1≤ ICP ≤2.9	Malo

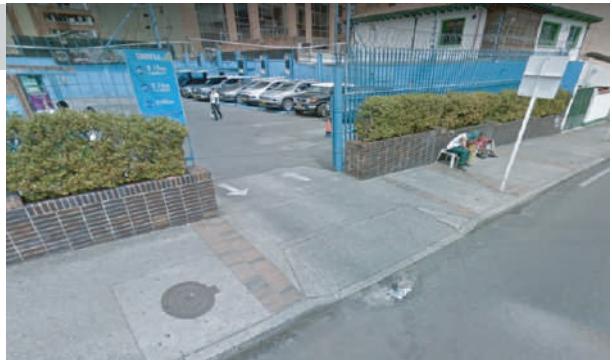
### Rampas vehiculares

Cambio del pavimento (en pendiente) y bordillo de una vía pública para facilitar el acceso de los peatones al andén o separador, dentro de la infraestructura existen rampas vehiculares y rampas peatonales que se diferenciarán según su forma y su función.

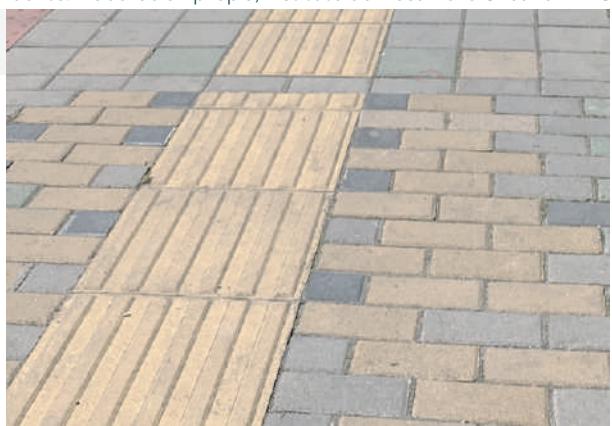
### Señales podotáctiles guía

Elementos prefabricados con textura lineal en su superficie, para que peatones con alguna discapacidad visual, puedan guiarse sobre la infraestructura del Espacio público.

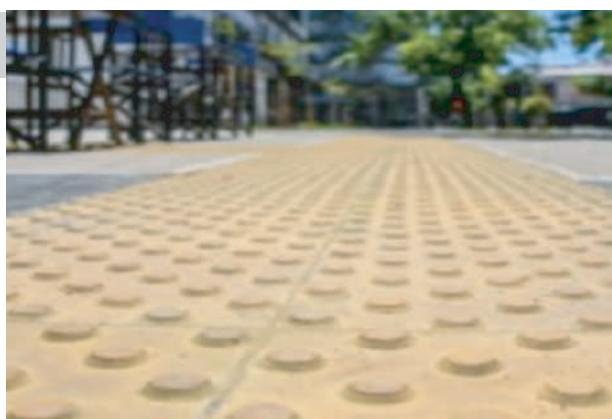
### Señales podotáctiles alerta

Elementos prefabricados con textura redonda en su superficie, para indicarle a los peatones con discapacidad visual, sobre la aproximación a una zona peligrosa, como lo puede llegar hacer la franja de ciclovía o la calzada.

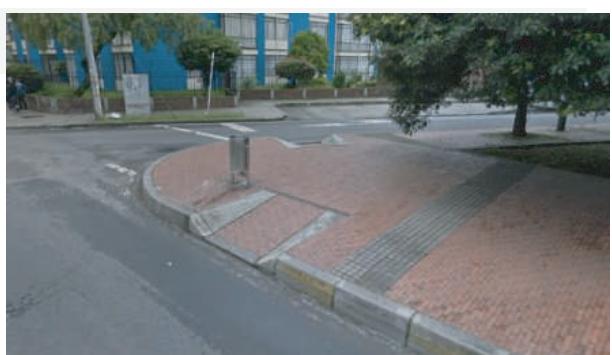
### Vados peatonales

Elemento cuya función “es eliminar las diferencias de nivel entre la calzada y el andén o las diferencias existentes en las circulaciones peatonales, mediante el cambio de planos inclinados en la superficie por donde transita el peatón.”

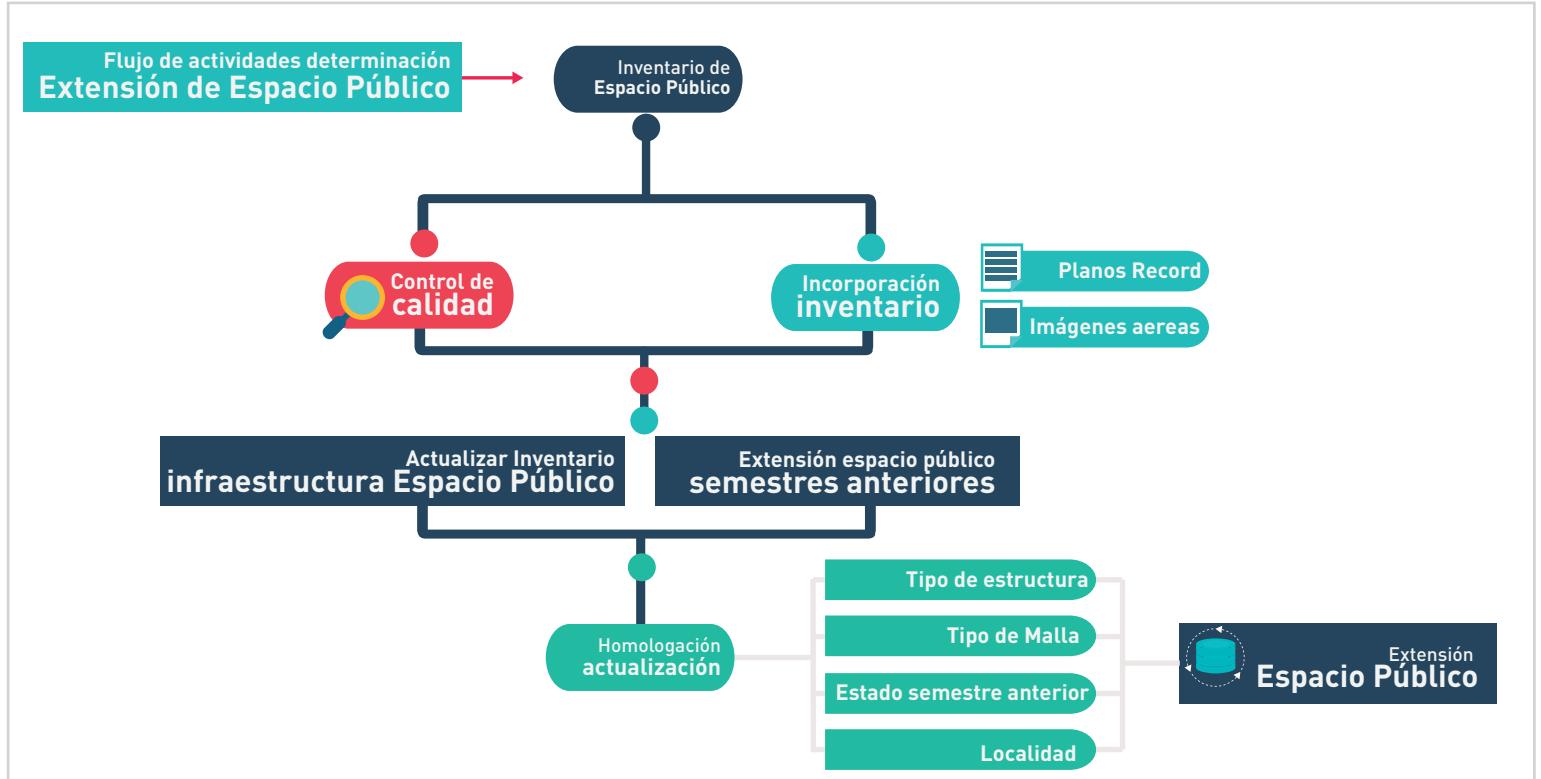
**Ilustración 4.** Representación esquemática del proceso

Esta actualización se realiza a través de un proceso de digitalización de los objetos nuevos y ajuste de los objetos existentes mediante el siguiente flujo de trabajo.

Donde, a partir de procesos de control de calidad e incorporación de nueva infraestructura del espacio público, el inventario presenta variaciones en cada corte y por lo anterior, es preciso hacer ciertas homologaciones y actualizaciones que permitan tener un dato similar en cuanto a su parte atributiva (tipo de malla, localidad, tipo de estructura, etc).

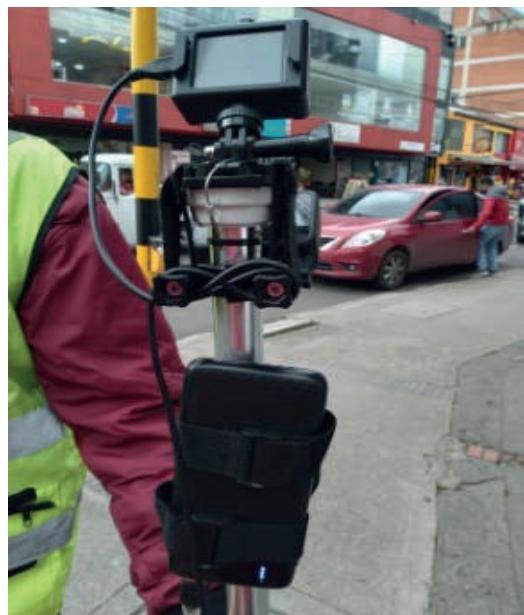
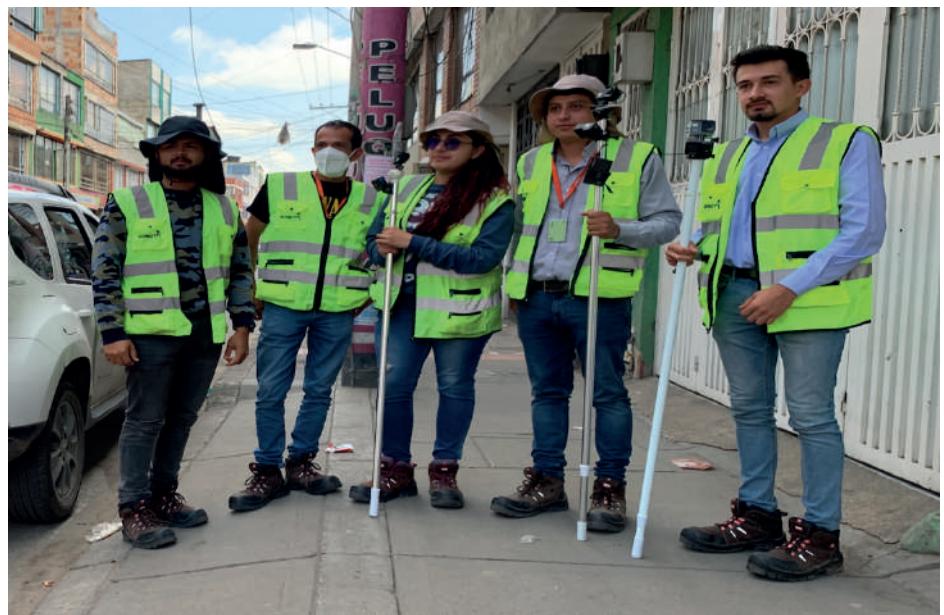
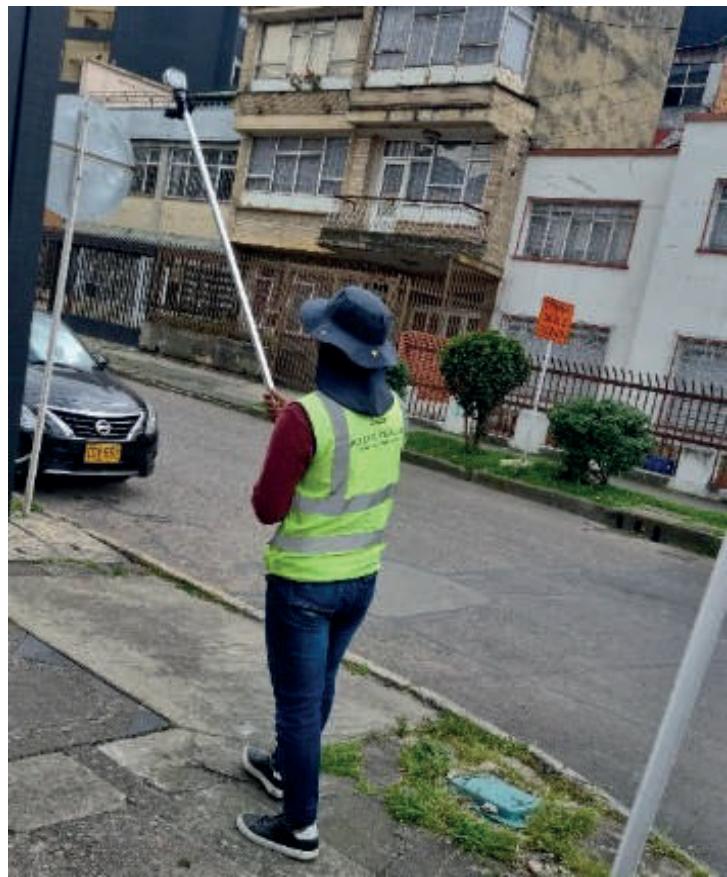
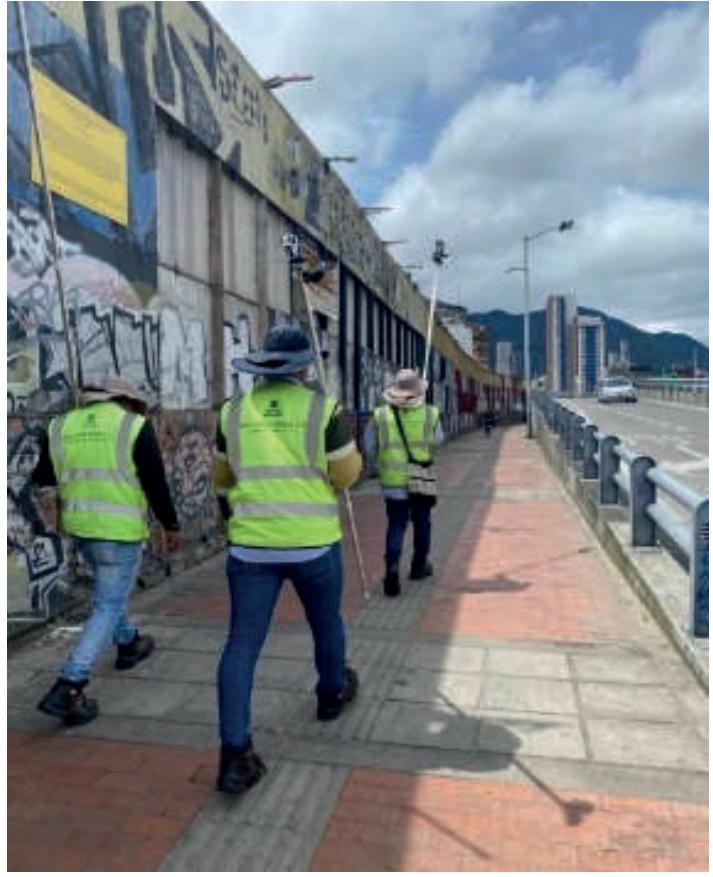
## Ilustración 6. Cámara utilizada para capturar espacio público

Ahora bien, en la ejecución de los contratos en mención, para la etapa de captura de información se utilizaron equipos con cámaras que permitieran obtener imágenes de los segmentos, para espacio público (andenes, separadores, plazas, pompeyanos). El personal especializado se desplazó por la ciudad con cámaras instaladas en un bastón para favorecer la vista perimetral. De esta manera, las imágenes capturadas se tomaban a medida que los especialistas se desplazaban caminando.

Las cámaras permiten la captura de información georreferenciada para su posterior procesamiento en oficina.

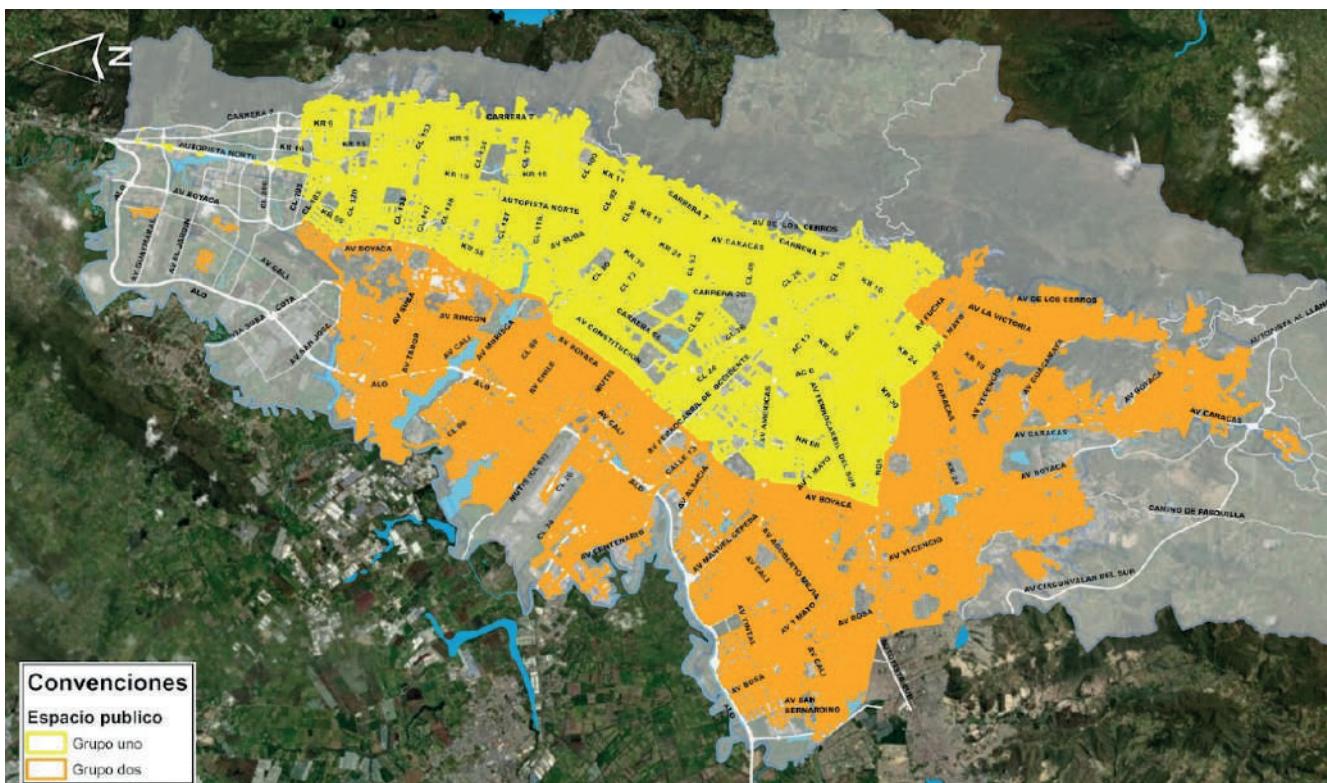
## Ilustración 7. Distribución de áreas para diagnóstico.

La información capturada corresponde al diagnóstico de aproximadamente 172.096 elementos de espacio público, como se muestra en la siguiente ilustración, siguiendo la metodología descrita en la guía GU IC 15, acorde a lo que se ha mencionado anteriormente.

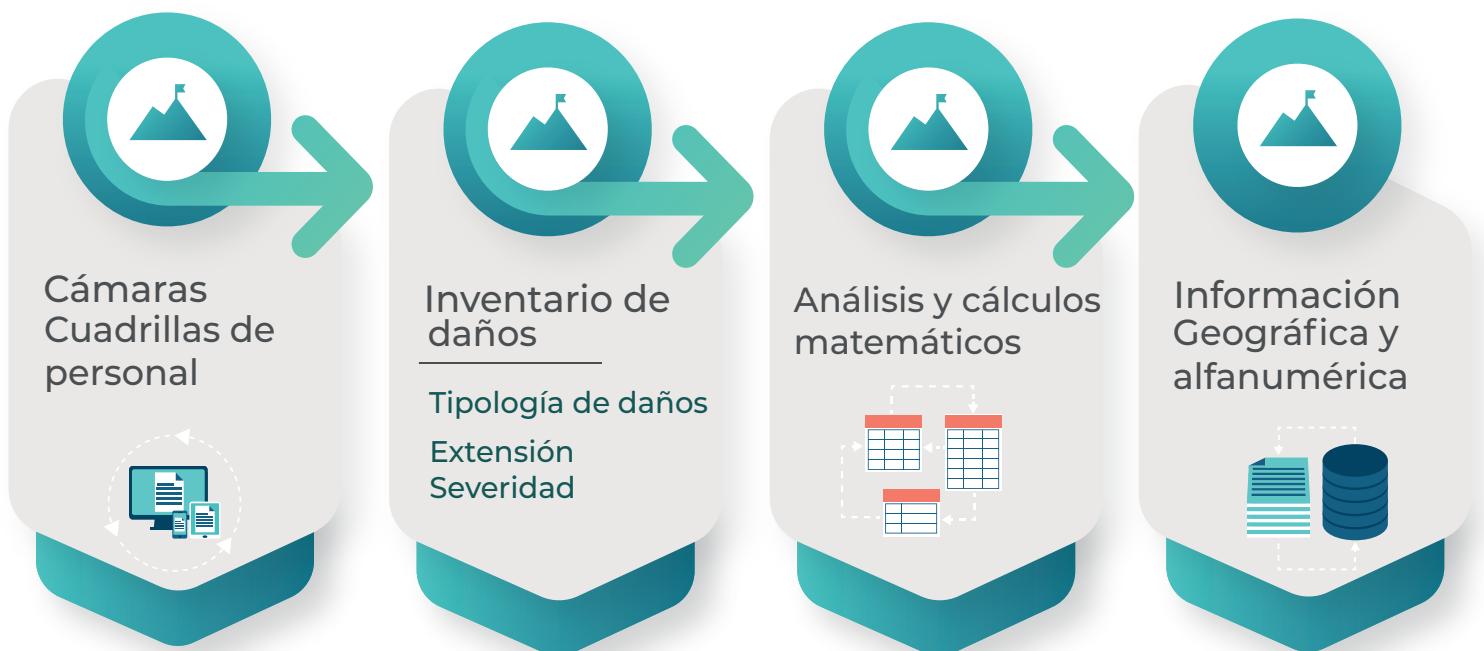
#### ► **Ilustración 8.** Representación esquemática del proceso

En la siguiente figura se observa de manera esquemática el proceso de levantamiento de información, procesamiento y análisis, y disposición de información.

Posterior a las actividades de toma de información en campo, se realiza el correspondiente procesamiento para determinar el estado de condición superficial del espacio público, el cual consiste en principalmente en:

- Identificar el inventario de daños con sus correspondientes parámetros (tipo de daño, severidad y extensión) a partir de la información tomada en campo.
- Identificación del tipo y grado de influencia por clase: Los daños observados en campo, se clasifican por clase y en función de esto se encuentra definido un factor de afectación de cada daño, de acuerdo con los parámetros funcional y superficial, dónde el parámetro funcional representa la ocurrencia de daños que afectan potencialmente el tránsito continuo de los peatones, y el parámetro superficial, por el contrario, no afecta el tránsito de los peatones.

- Cálculo de la densidad de los daños reconocidos en campo o mediante procesamiento de las imágenes capturadas con cámara.
- Determinación de los factores de penalización: Cada tipo de daño, de acuerdo con su clase y grado de afectación en el pavimento tiene definido un factor de penalización, en función del parámetro que afecta (funcional o superficial).
- Cálculo del porcentaje de área afectada.
- Procesos de cálculos matemáticos iterativos a partir de la información calculada mencionada en las viñetas anteriores para obtener los índices de condición para los parámetros funcional y superficial.
- Determinación del índice de condición del pavimento (ICP).
- Disposición de información geográfica y alfanumérica.

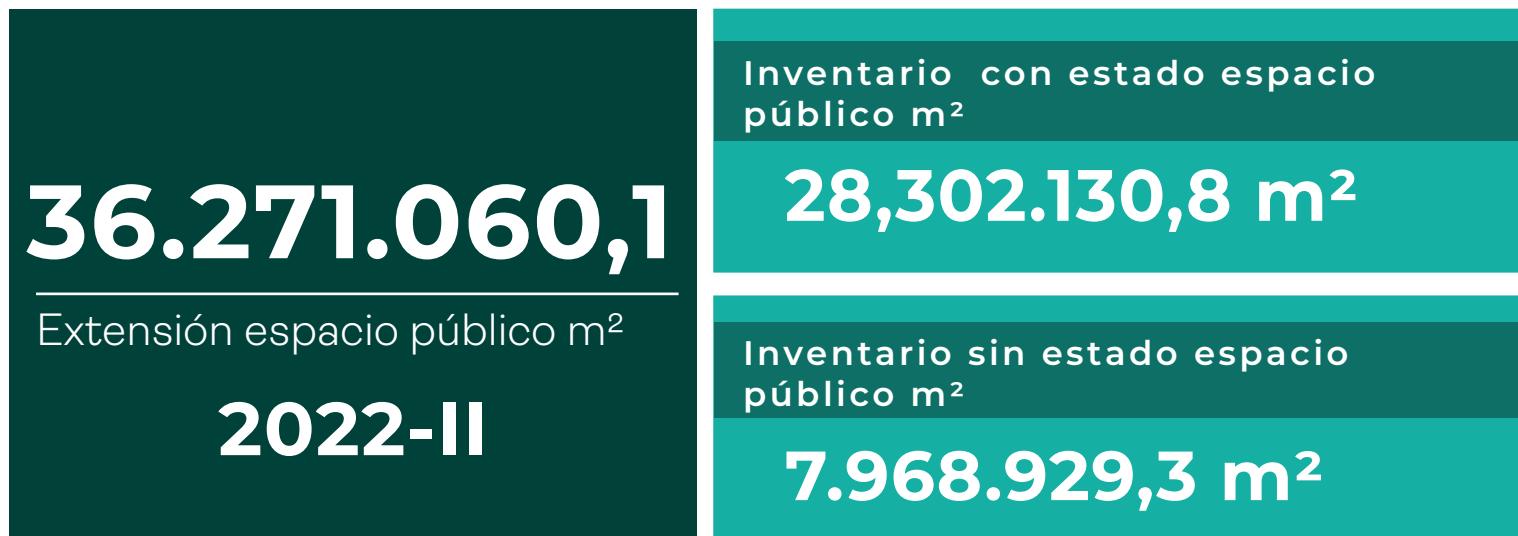
Durante 2022 el inventario del espacio público correspondientes a los 36 millones de m<sup>2</sup> de los cuales 28.302.130,8 m<sup>2</sup> corresponde a un inventario con estado para espacio público mientras que 7.968.929,3 m<sup>2</sup> corresponde a la condición de inventario sin estado.

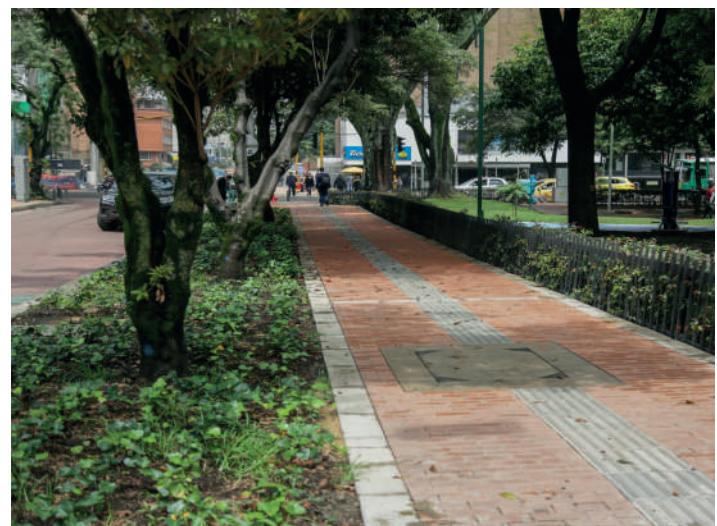
Fuente: Estadísticas de espacio público de Bogotá D.C. 2022-II

La siguiente tabla se muestra la relación entre el tipo de malla y el desagregado por espacio público del total general, la mayor participación la tiene la malla vial local con 15.047.828,3m<sup>2</sup>, seguido de 9.218.407,9m<sup>2</sup> de la malla vial arterial, 8.324.923,2m<sup>2</sup> de la malla vial intermedia, 3.240.161,4m<sup>2</sup> y troncal, finalmente la categoría no aplica que corresponde a las plazas con un total de 439.740,1m<sup>2</sup> .

<b>Espacio Público</b>
	<b>36.271.060,1 m<sup>2</sup></b>
<b>ARTERIAL</b>	9.218.407,1 m <sup>2</sup>
<b>TRONCAL</b>	3.240.161,4 m <sup>2</sup>
<b>INTERMEDIA</b>	8.324.923,2 m <sup>2</sup>
<b>LOCAL</b>	15.047.828,3 m <sup>2</sup>
<b>NO APLICA *</b>	439.740,1 m <sup>2</sup>

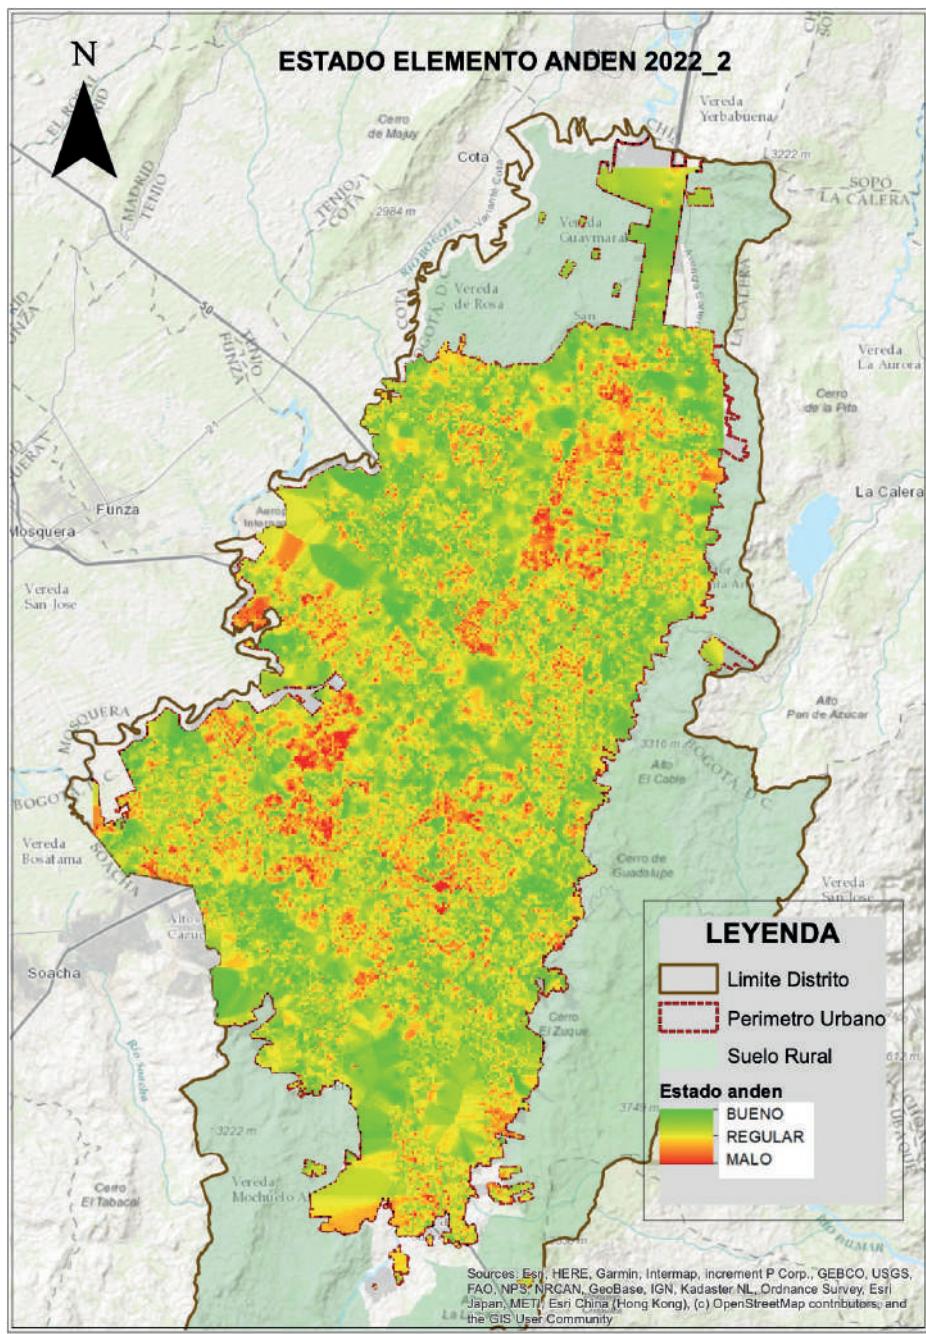
Ilustración 9. Mapa de estado del andén con corte a 2022-II

De los 28.302.130,8 m<sup>2</sup> del espacio público de la ciudad de Bogota D.C. correspondientes 26.666.440,8m<sup>2</sup> al elemento andén del cual se encuentra en estado bueno 15.178.590,0m<sup>2</sup> (56,9%) seguido de 8.170.993,6 m<sup>2</sup> (30,6%) en estado regular y finalmente 3.316.857,2 m<sup>2</sup> (12,4%) en estado malo.

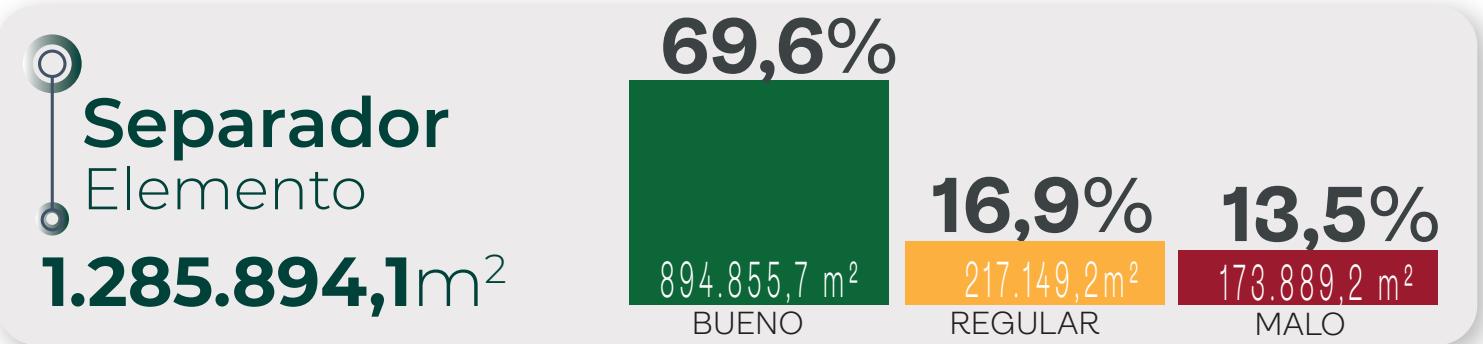
► **Ilustración 10.** Mapa de estado separador con corte a 2022-II

Existen 1.285.894,1 m<sup>2</sup> de separadores con estado en la infraestructura del espacio público, de los cuales 894.855,7 m<sup>2</sup> (9,6%) corresponden a estado bueno, 217.149,2 m<sup>2</sup> (6,9%) corresponde a estado regular y 173.889,2 m<sup>2</sup> (13,5%) corresponden a estado malo.

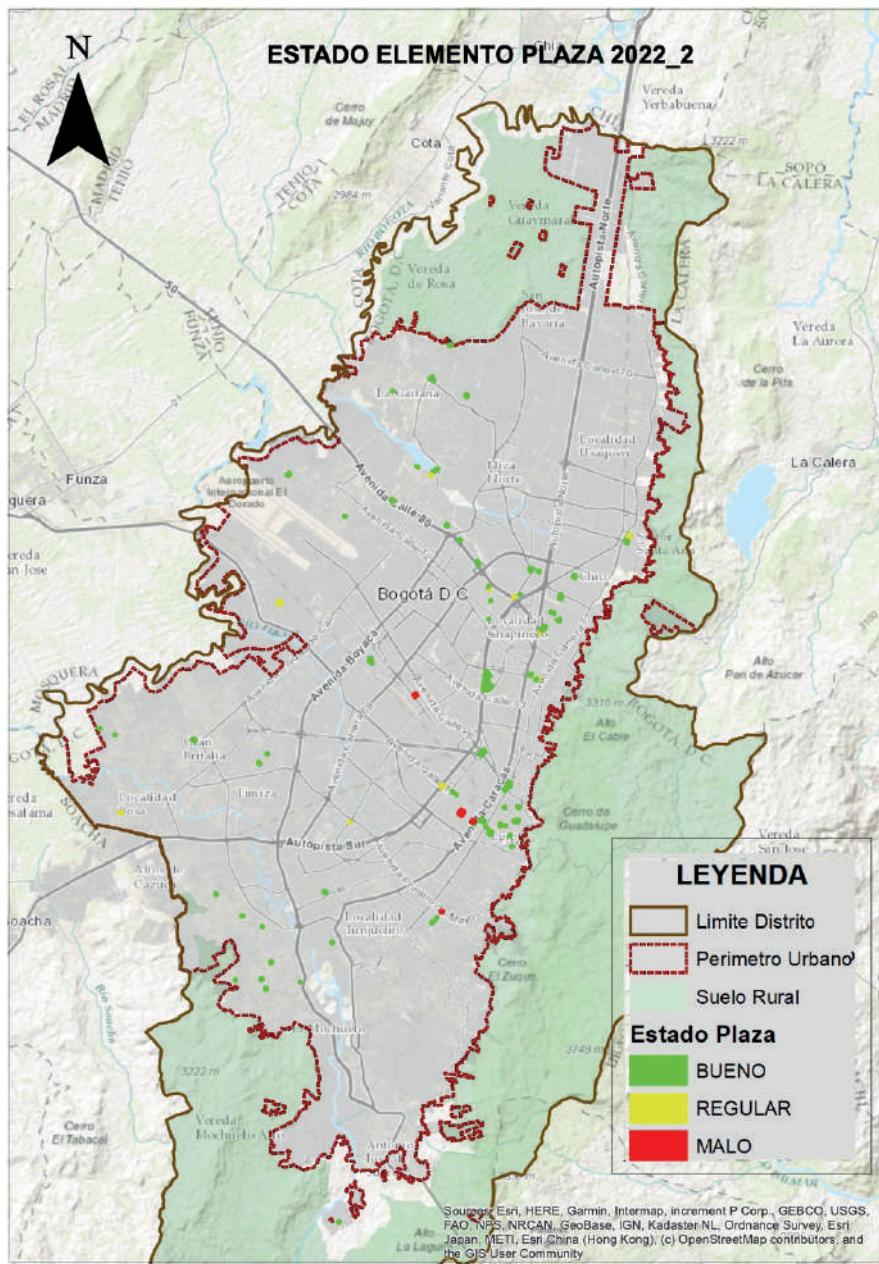
► **Ilustración 11.** Mapa de estado plaza con corte a 2022-II

Existen 309.034,3 m<sup>2</sup> de plazas con estado en la infraestructura del espacio público, de los cuales 245.854,1 m<sup>2</sup> (79,6%) corresponden a estado bueno, 27.854,6 m<sup>2</sup> (9,0%) corresponde a estado regular y 35.325,6 m<sup>2</sup> (11,4%) corresponden a estado malo.

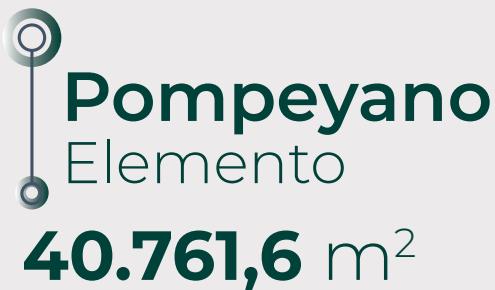
► **Ilustración 12.** Mapa de estado pompeyano con corte a 2022-II

Existen 40.761,6 m<sup>2</sup> pompeyanos con estado en la infraestructura del espacio público, de los cuales 38.647,2 m<sup>2</sup> (94,8%) corresponden a estado bueno, 1.976,6 m<sup>2</sup> (4,8%) corresponde a estado regular y 137,8 m<sup>2</sup> (0,3%) corresponden a estado malo.
