Gestión de Infraestructura Estadísticas de Extensión y Estado Ciclorutas 2023-II

El Instituto de Desarrollo Urbano (IDU), en el marco de su función de responder por la actualización del inventario sobre el estado de la infraestructura de ciclorutas, así como de actualizar y administrar el sistema de información integral de la Entidad, en el presente documento se dan a conocer los resultados del proceso de actualización de la extensión y el estado de condición de las ciclorutas de la ciudad de Bogotá D.C. a corte de 31 de diciembre de 2023.

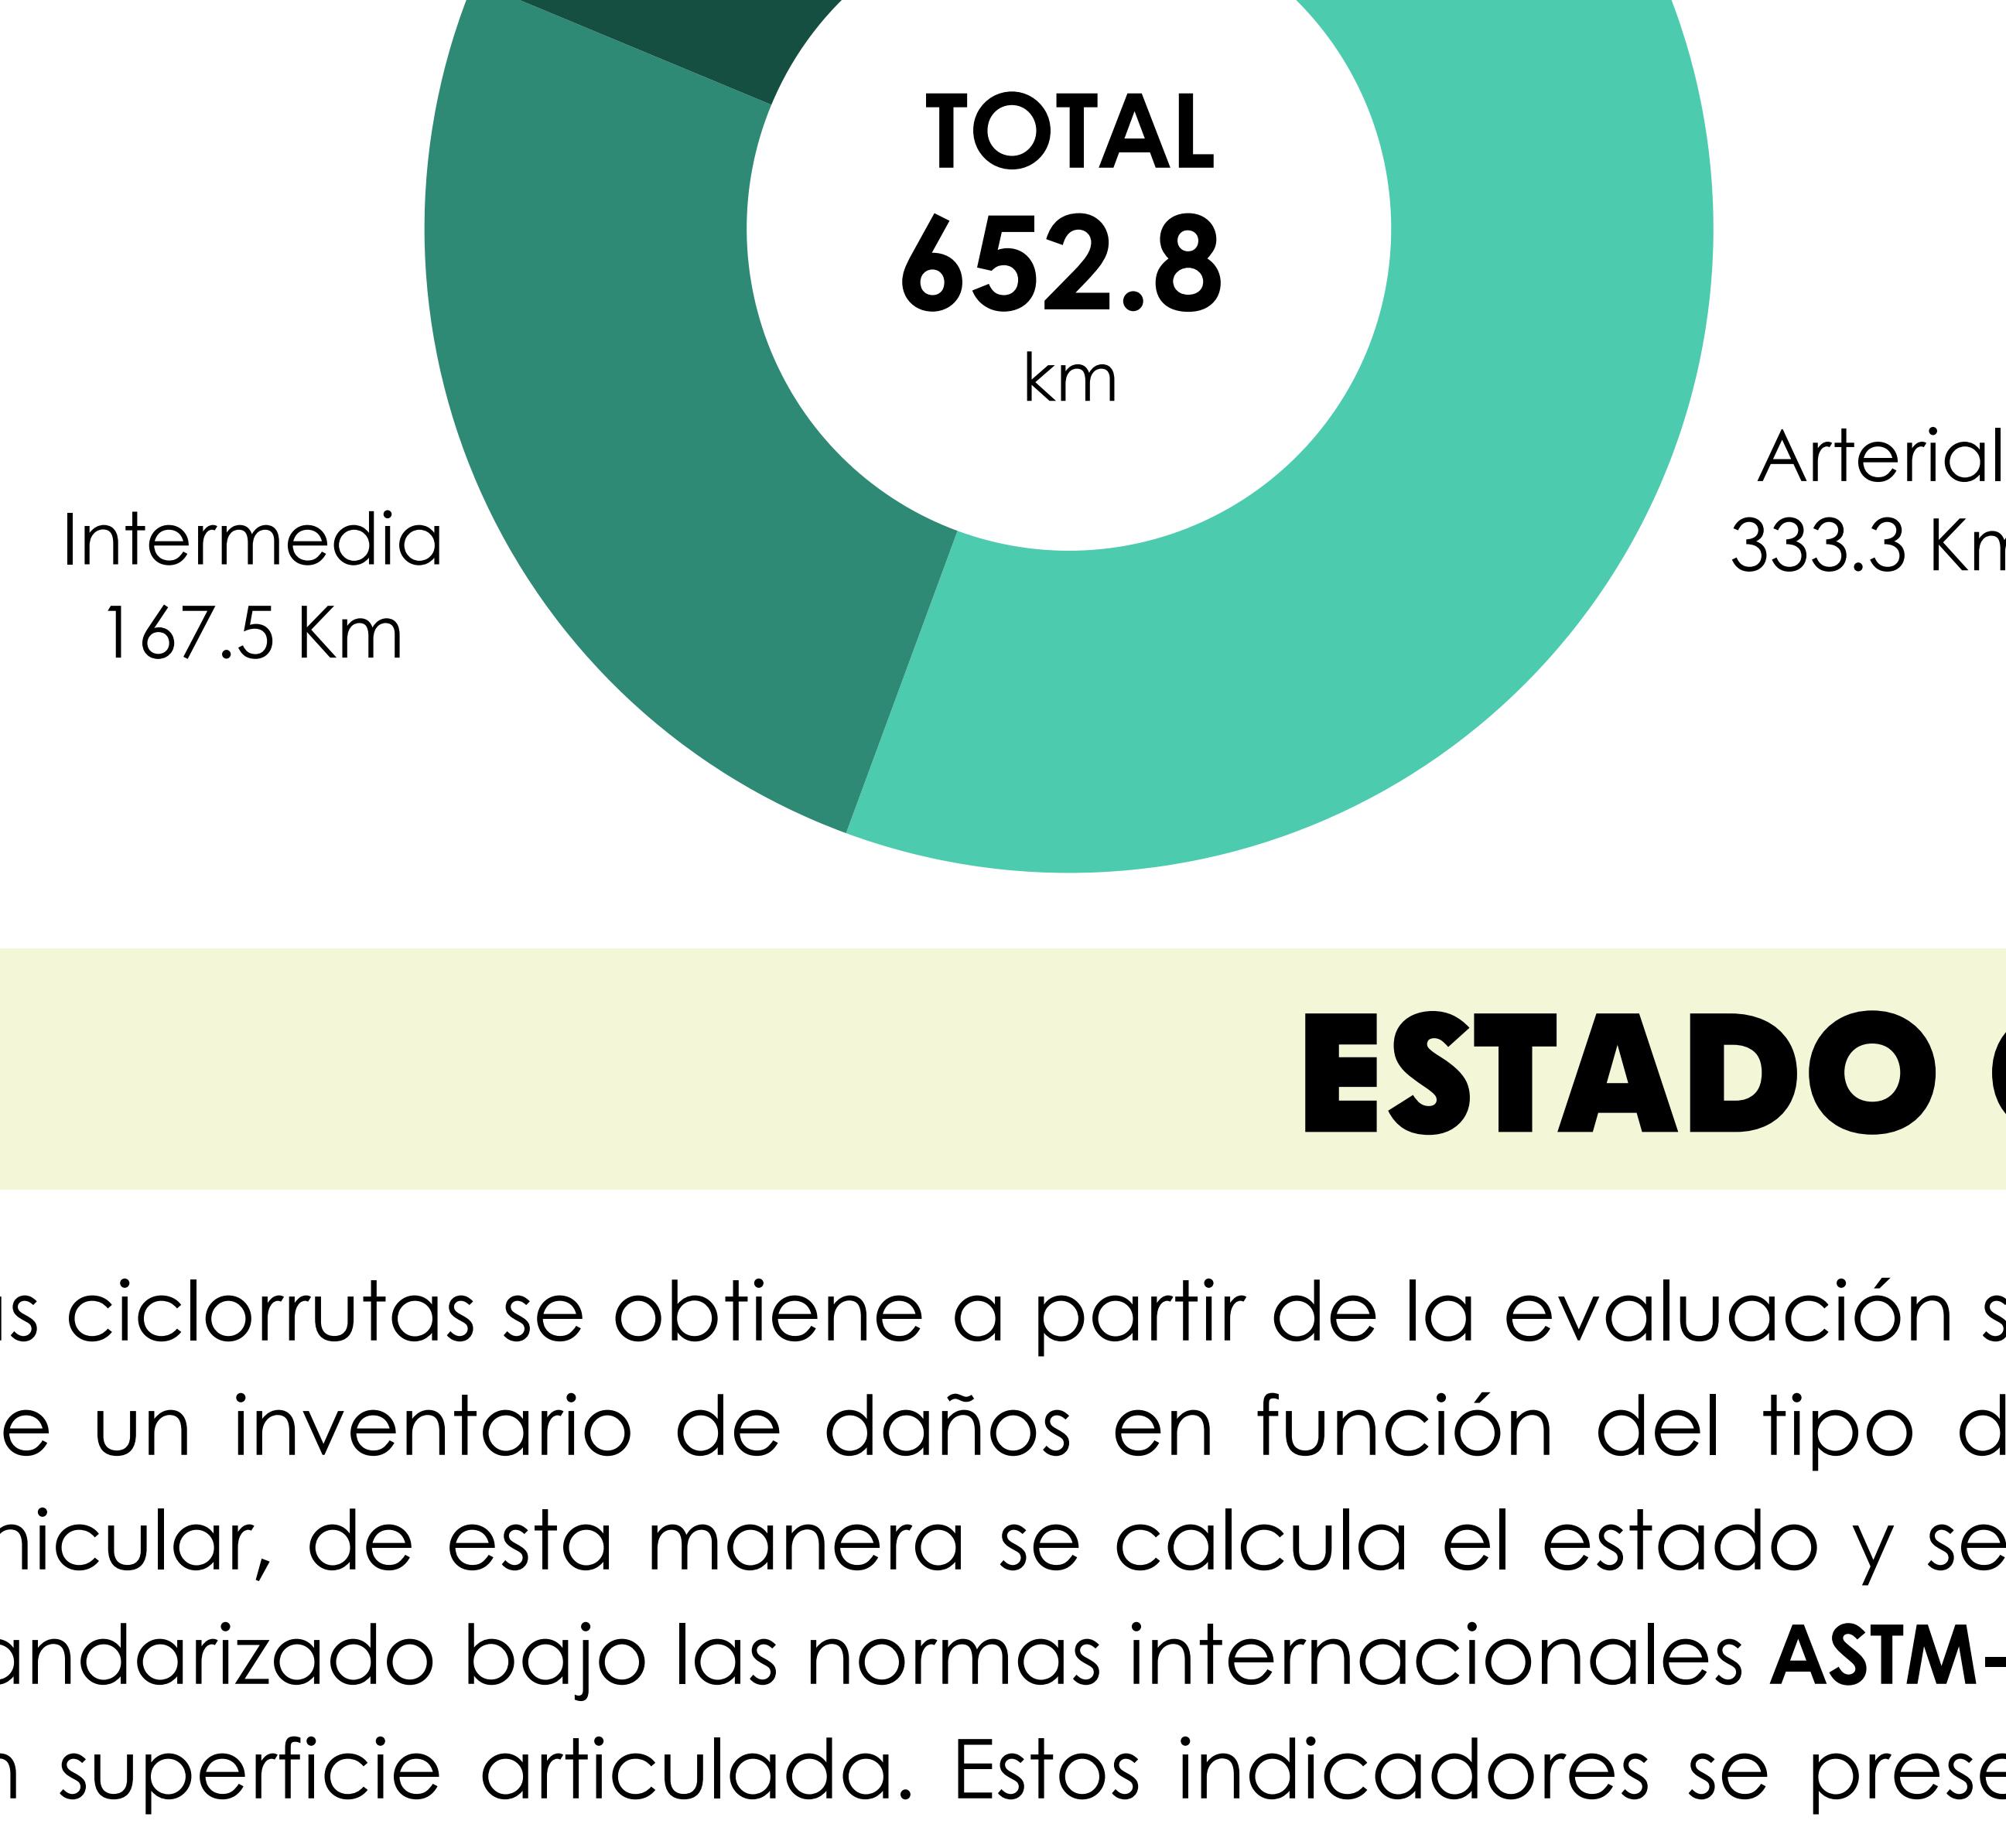
Extensión por tipo de malla

La actualización de la extensión se realiza a través de un proceso de digitalización de las ciclorutas construidas y en servicio, así como la incorporación de nueva infraestructura de ciclorutas reportadas por parte de diferentes entidades como lo es la SDM, IDRD, IDU, Urbanizadores, etc... Es importante mencionar que la extensión de la red de ciclorutas involucra la infraestructura por donde el bici usuario puede transitar, bien sea pasos de uso exclusivo (bici carriles o ciclorutas) o de uso compartido con otros actores viales (Intersecciones, Vías, Espacio Público, etc...)

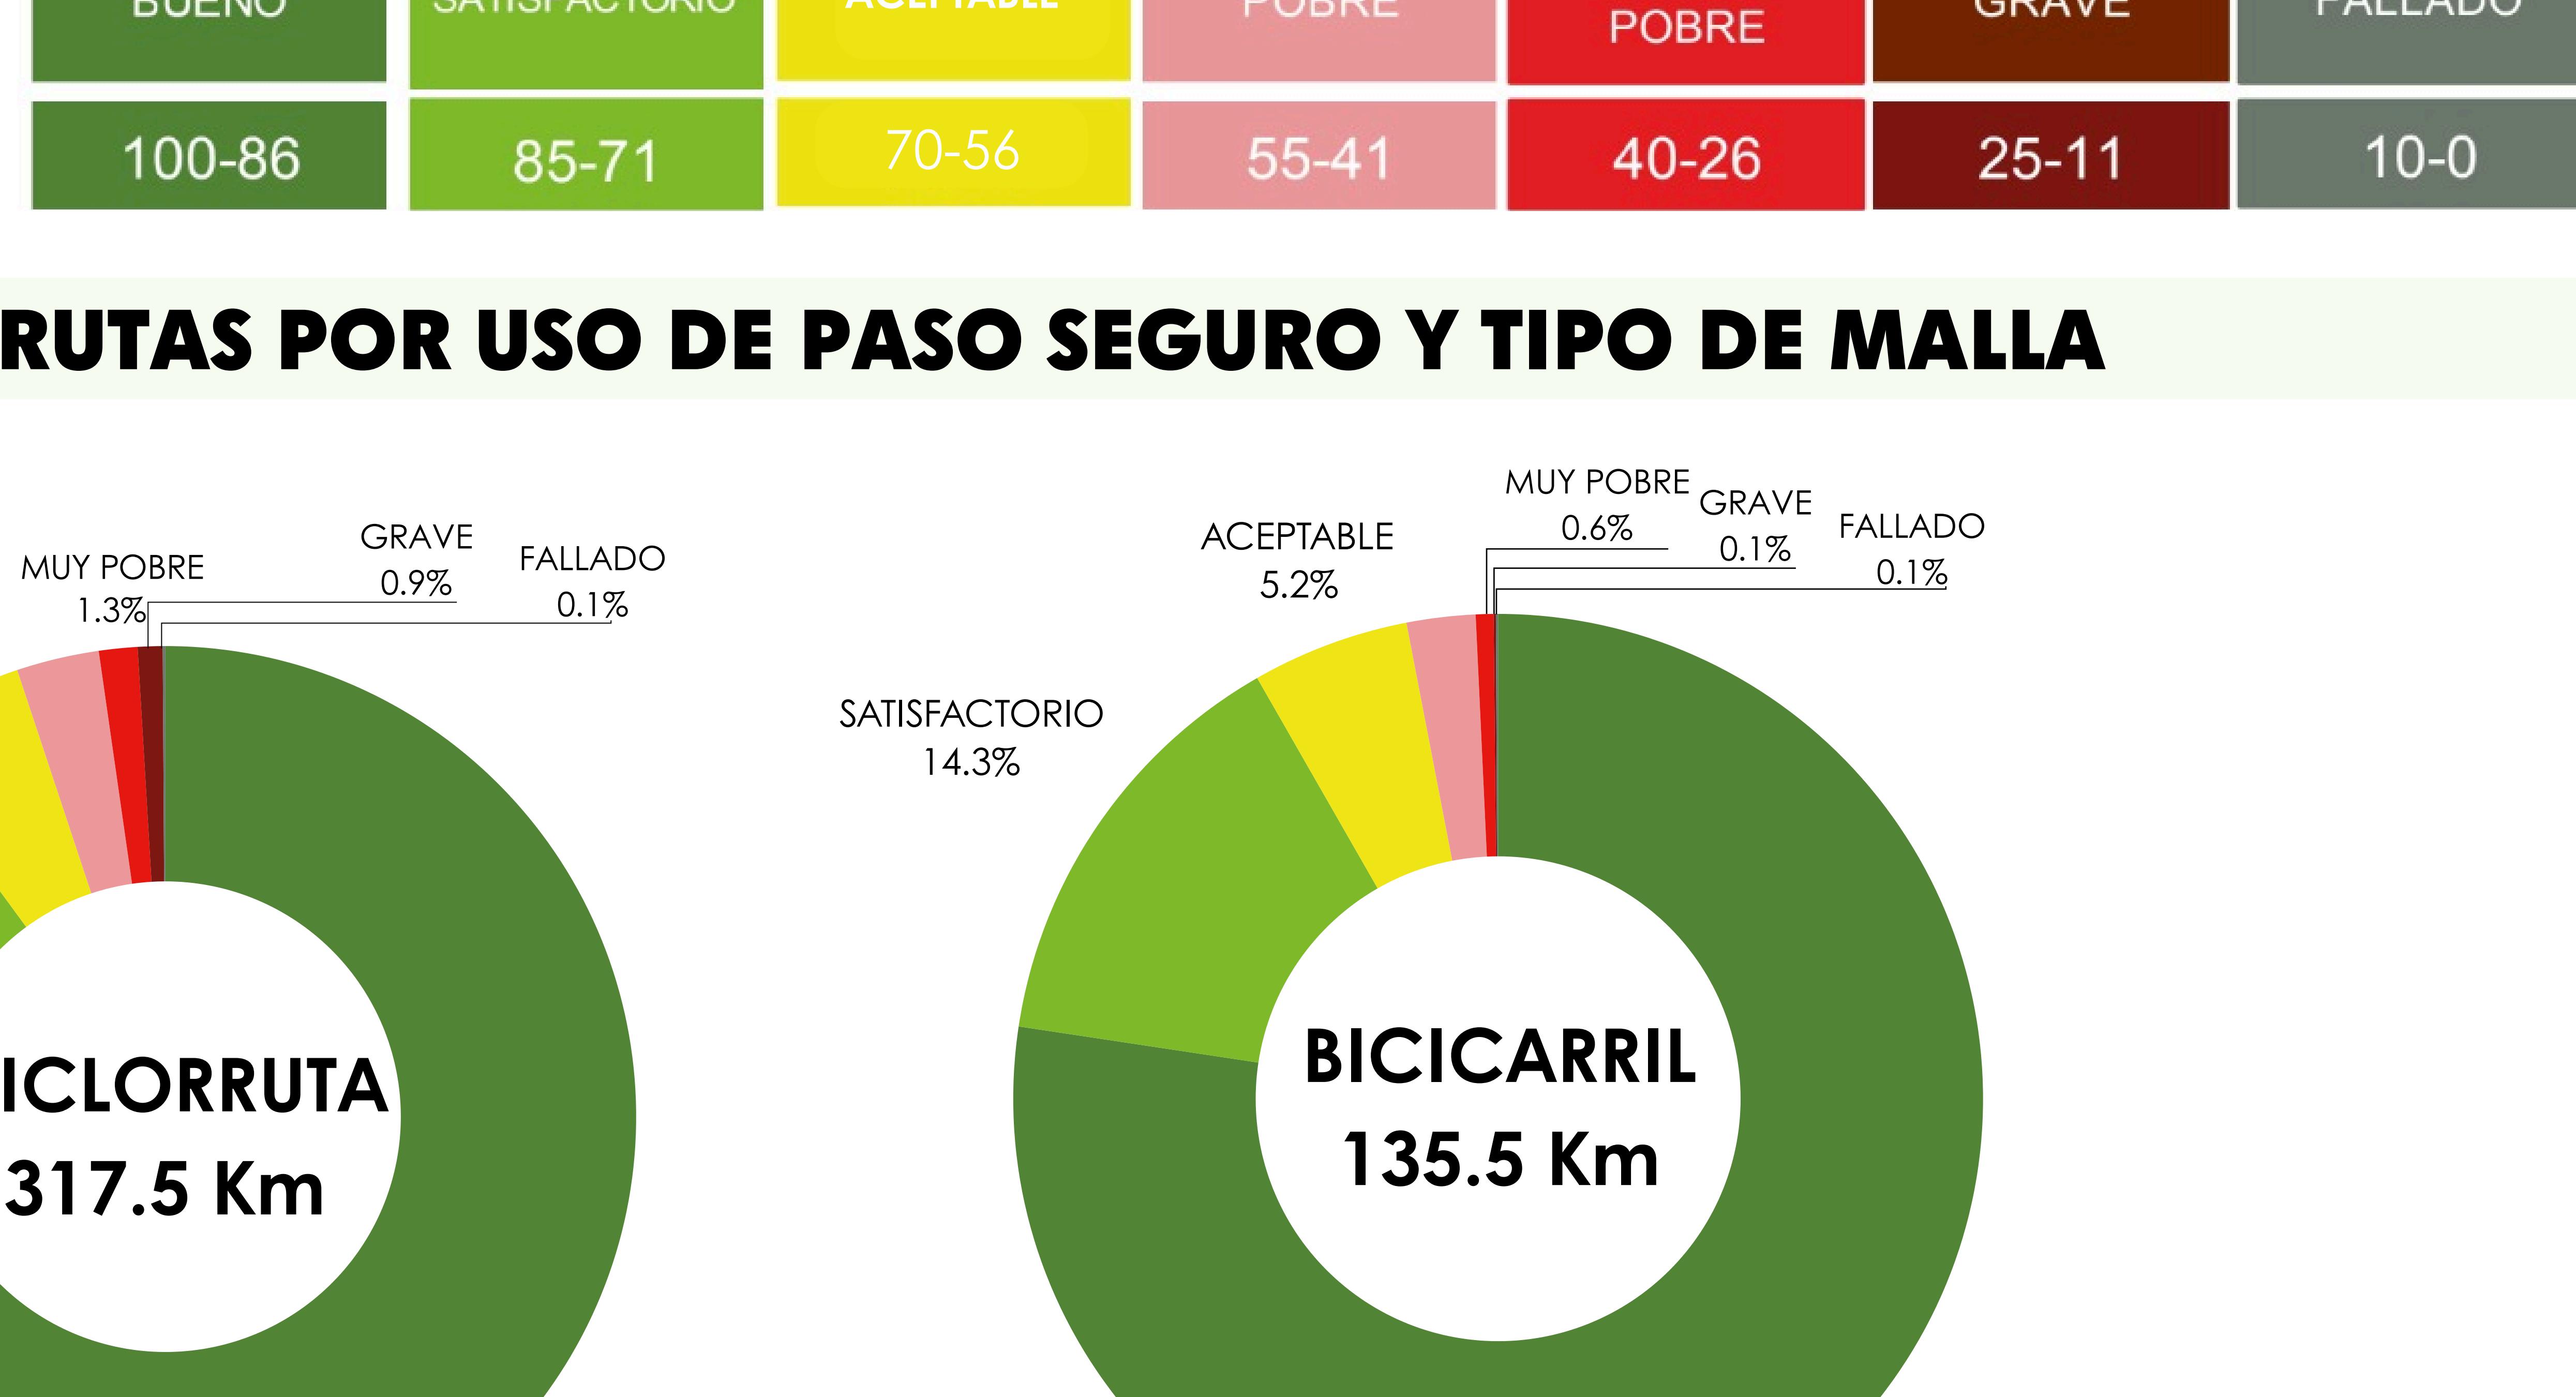
Estado General de Ciclorutas de Bogotá D.C.

De los **652.8 km** de extensión total de la red de ciclorutas se cuenta con diagnóstico para **452.9 km**, mientras que para los **199.9 km** restantes no aplica la metodología de diagnóstico ya que corresponden a elementos de uso compartido con otras infraestructuras los cuales garantizan la continuidad de la red (intersecciones, espacio público compartido, vía compartida, entre otros) o elementos que se encontraban en proceso constructivo en el momento de la toma de información en campo.

Índice de Condición de Pavimento
