PROYECTO CABLE SAN CRISTOBAL

REGISTRO FOTOGRÁFICO DEL INVENTARIO DE REDES HIDRAULICAS

FORMATO DE INSPECCION DE POZOS

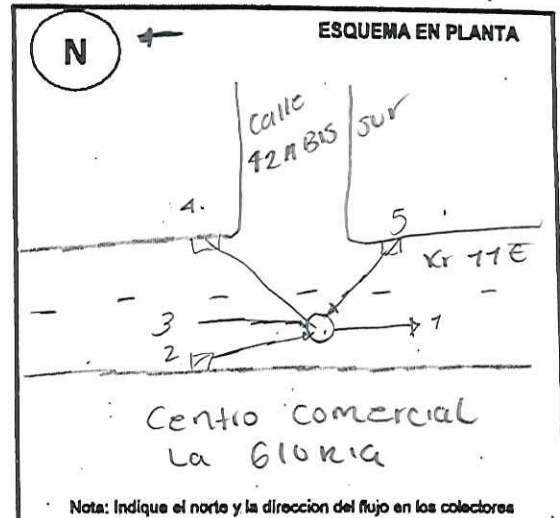
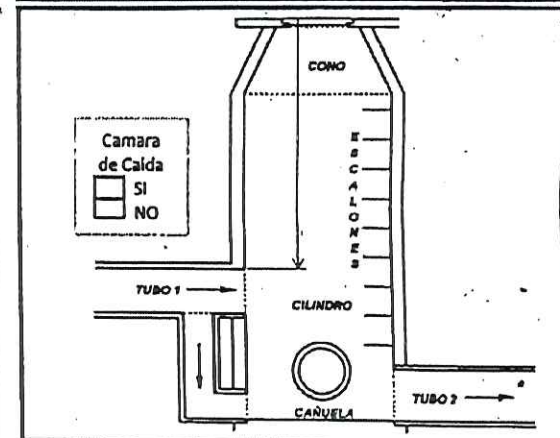
Cargue
Existe? ☐ Si ☒ No
Estado? ☐ Bueno ☐ Regular ☐ Malo
☐ Grietas ☐ Partido ☐ Hundido
Diagnostico: ☐ Cambiar ☐ Reparar ☐ No Requiere

Cono
Existe? ☒ Si ☐ No
Estado? ☐ Bueno ☒ Regular ☐ Malo
☐ Grietas ☐ Partido ☐ Hundido
Diagnostico: ☐ Cambiar ☐ Reparar ☐ No Requiere

Cilindro
Material: ☒ Mamposteria ☐ Concreto ☐ GRP
Estado? ☐ Bueno ☒ Regular ☐ Malo
☐ Grietas ☐ Partido ☐ Huecos
☒ Sin Pañete ☐ Otro Cual?
Diagnostico: ☐ Cambiar ☐ Reparar ☐ No Requiere

Escalones
Existe? ☒ Si ☐ No
Tipo Escalones: ☒ Escalones ☐ Ladrillos
Estado? ☐ Bueno ☐ Regular ☒ Malo
☐ Dobladis ☐ Fallan ☒ Conoidos
Diagnostico: ☒ Cambiar ☐ Reparar ☐ No Requiere

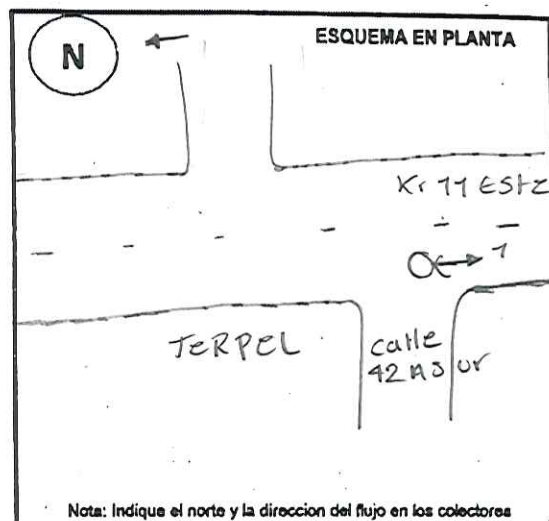
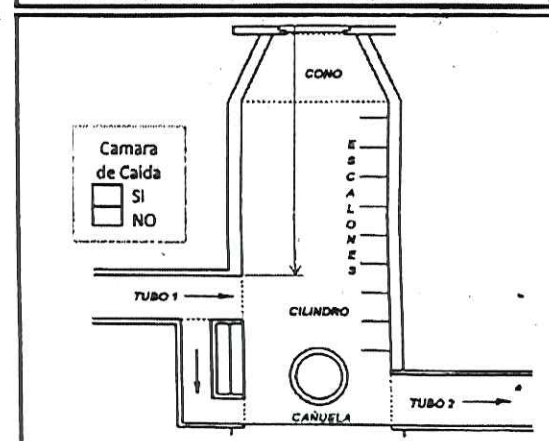
Cargue
Existe? ☐ Si ☒ No
Estado? ☐ Bueno ☐ Regular ☐ Malo
☐ Grietas ☐ Partido ☐ Hundido
Diagnostico: ☐ Cambiar ☐ Reparar ☐ No Requiere

Cono
Existe? ☒ Si ☐ No
Estado? ☐ Bueno ☐ Regular ☒ Malo
☒ Grietas ☐ Partido ☐ Hundido
Diagnostico: ☐ Cambiar ☐ Reparar ☐ No Requiere

Cilindro
Material: ☒ Mamposteria ☐ Concreto ☐ GRP
Estado? ☐ Bueno ☐ Regular ☒ Malo
☐ Grietas ☐ Partido ☐ Huecos
☐ Sin Pañete ☐ Otro Cual?
Diagnostico: ☐ Cambiar ☐ Reparar ☐ No Requiere

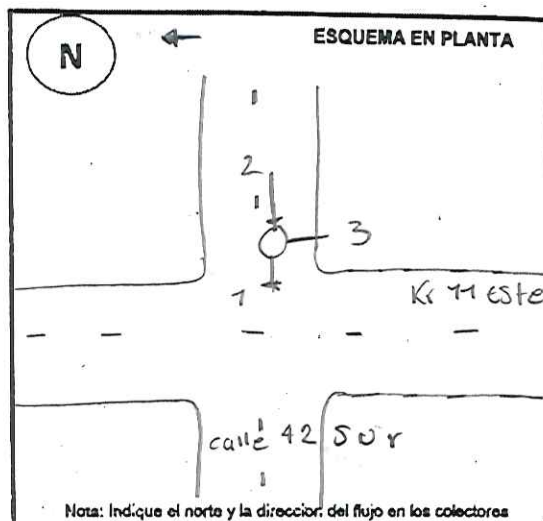
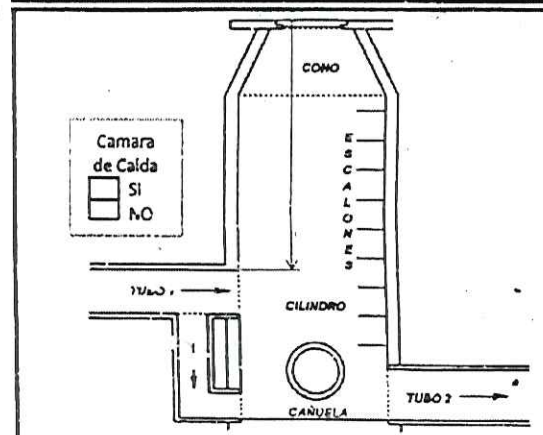
Observaciones: FUERA DEL LIMITE DE INTERVENCION

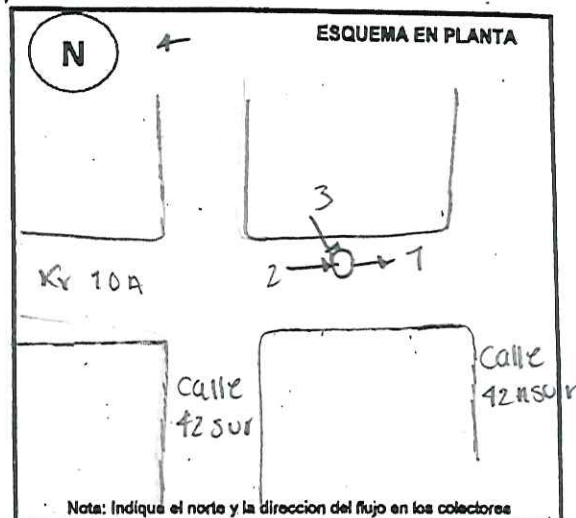
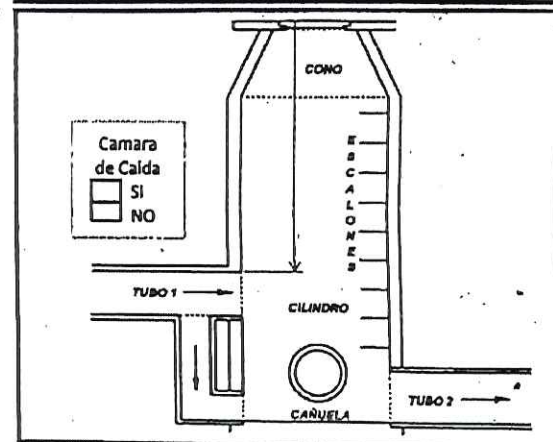
Observaciones: Pozo lleno de tierra
