PROYECTO CABLE SAN CRISTOBAL

REGISTRO FOTOGRÁFICO DEL INVENTARIO DE REDES HIDRAULICAS

FORMATO DE INSPECCION DE POZOS

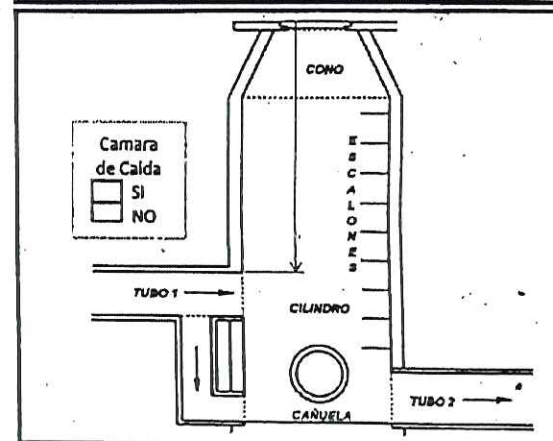
No	Diámetro (m)	Profun. a clave (m)	Material
1	8"	7.64	gress
2	8"	1.36	gress
3	8"	7.67	Concreto
4	8"	7.94	gress
5			
6			
7			
8
