PROYECTO CABLE SAN CRISTOBAL
REGISTRO FOTOGRÁFICO DEL INVENTARIO DE REDES HIDRAULICAS

acueducto
AGUA, ALCANTARILLADO Y ASEO DE BOGOTÁ

FORMATO DE INSPECCION DE POZOS

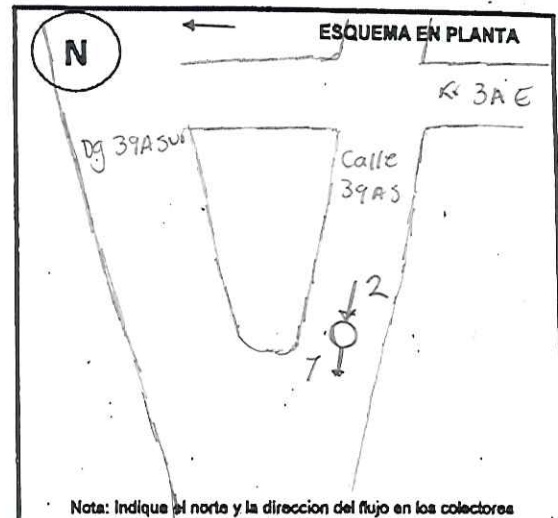
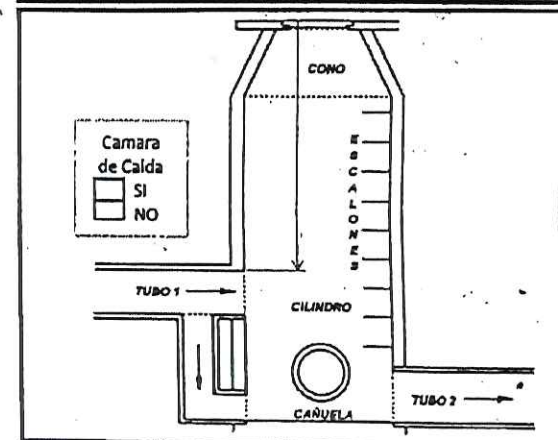
Nombre de la fotos: 101-4493 A 101-4496

Tapa
 Existe? ☒ Si ☐ No
 Tipo de Tapa: ☐ Ferrocemento ☒ Concreto ☐ Hierro sin Bisagra
☐ Hierro con bisagra ☐ Tapa Seguridad ☐ Tapa en fibra
 Estado? ☒ Bueno ☐ Regular ☐ Malo
 Diagnóstico: ☐ Cambiar ☐ Reparar ☒ No Requiere

Cargue
 Existe? ☒ Si ☐ No
 Estado? ☒ Bueno ☐ Regular ☐ Malo
☐ Grietas ☐ Partido ☐ Hundido
 Diagnóstico: ☐ Cambiar ☐ Reparar ☒ No Requiere

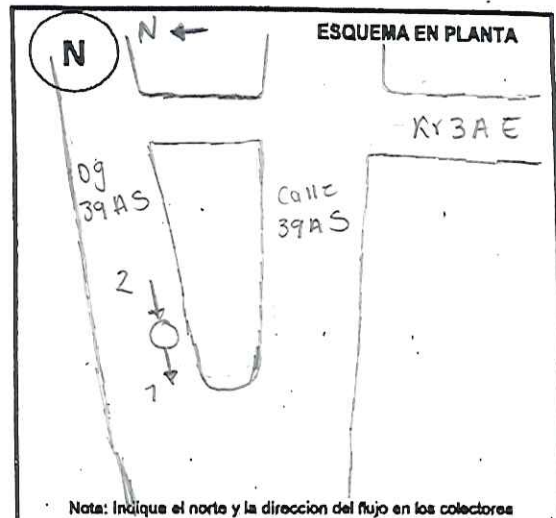
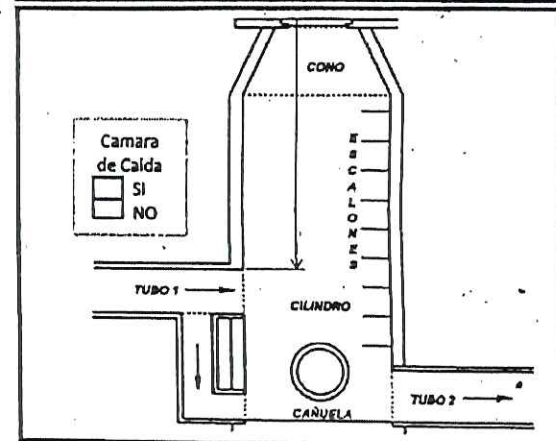
Nombre de la fotos: 101-4997 A 101-4500

Cargue
 Existe? ☒ Si ☐ No
 Estado? ☒ Bueno ☐ Regular ☐ Malo
☐ Grietas ☐ Partido ☐ Hundido
 Diagnóstico: ☐ Cambiar ☐ Reparar ☒ No Requiere

Cono
 Existe? ☐ Si ☒ No
 Estado? ☐ Bueno ☐ Regular ☐ Malo
☐ Grietas ☐ Partido ☐ Hundido
 Diagnóstico: ☐ Cambiar ☐ Reparar ☐ No Requiere

Cilindro
 Material: ☒ Mampostería ☐ Concreto ☐ GRP
 Estado? ☒ Bueno ☐ Regular ☐ Malo
☐ Grietas ☐ Partido ☐ Huecos
☐ Sin Pañete ☐ Otro Cual?
 Diagnóstico: ☐ Cambiar ☐ Reparar ☒ No Requiere

Escalones
 Existe? ☒ Si ☐ No
 Tipo Escalones: ☒ Escalones ☐ Ladrillos
 Estado? ☒ Bueno ☐ Regular ☐ Malo
☐ Dobladillos ☐ Fallan ☐ Corroidos
 Diagnóstico: ☐ Cambiar ☐ Reparar ☒ No Requiere

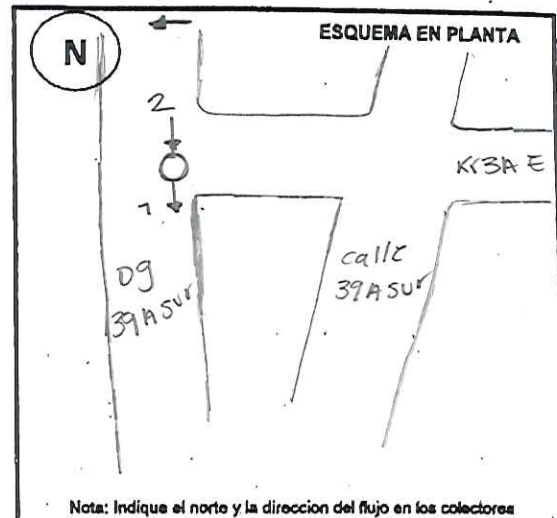
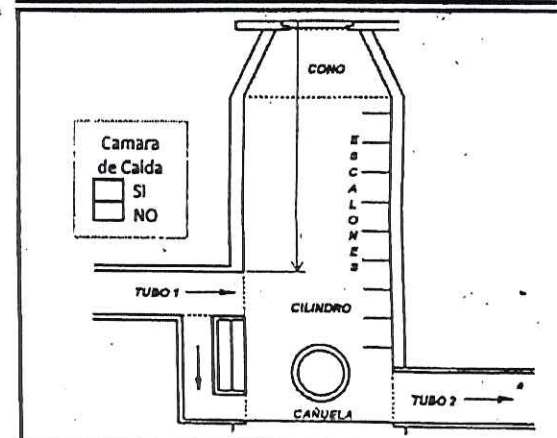
Nombre de la fotos: 101 - 4513 A 101 - 4516

Cargue
 Existe? ☒ Si ☐ No
 Estado? ☒ Bueno ☐ Regular ☐ Malo
☐ Grietas ☐ Partido ☐ Hundido
 Diagnostico: ☐ Cambiar ☐ Reparar ☒ No Requiere

Cono
 Existe? ☐ Si ☒ No
 Estado? ☐ Bueno ☐ Regular ☐ Malo
☐ Grietas ☐ Partido ☐ Hundido
 Diagnostico: ☐ Cambiar ☐ Reparar ☐ No Requiere

Cilindro
 Material: ☒ Mamposteria ☐ Concreto ☐ GRP
 Estado? ☒ Bueno ☐ Regular ☐ Malo
☐ Grietas ☐ Partido ☐ Huecos
☐ Sin Pañete ☐ Otro Cual?
 Diagnostico: ☐ Cambiar ☐ Reparar ☒ No Requiere

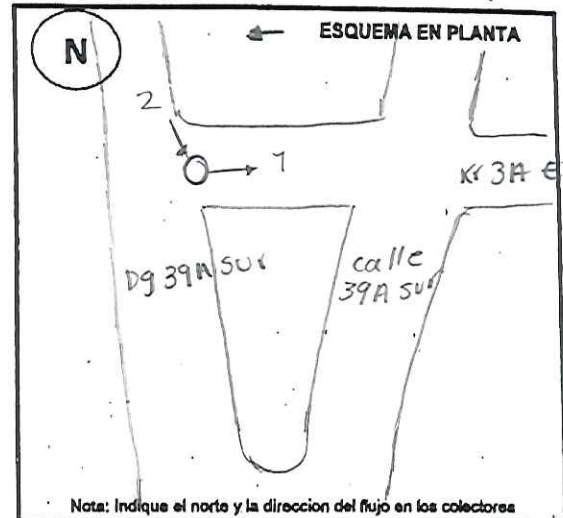
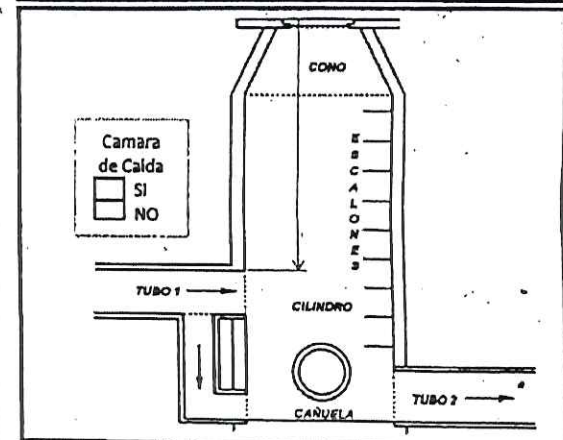
Nombre de la fotos: 101-4517 A 101-4520

Cargue
 Existe? ☒ Si ☐ No
 Estado? ☒ Bueno ☐ Regular ☐ Malo
☐ Grietas ☐ Partido ☐ Hundido
 Diagnostico: ☐ Cambiar ☐ Reparar ☒ No Requiere

Cono
 Existe? ☐ Si ☒ No
 Estado? ☐ Bueno ☐ Regular ☐ Malo
☐ Grietas ☐ Partido ☐ Hundido
 Diagnostico: ☐ Cambiar ☐ Reparar ☐ No Requiere

Cilindro
 Material: ☐ Mampostería ☒ Concreto ☐ GRP
 Estado? ☒ Bueno ☐ Regular ☐ Malo
☐ Grietas ☐ Partido ☐ Huecos
☐ Sin Pañete ☐ Otro Cual?
 Diagnostico: ☐ Cambiar ☐ Reparar ☒ No Requiere

Escalones
 Existe? ☒ Si ☐ No
 Tipo Escalones: ☒ Escalones ☐ Ladrillos
 Estado? ☒ Bueno ☐ Regular ☐ Malo
☐ Doblados ☐ Fallan ☐ Conoidos
 Diagnostico: ☐ Cambiar ☐ Reparar ☒ No Requiere

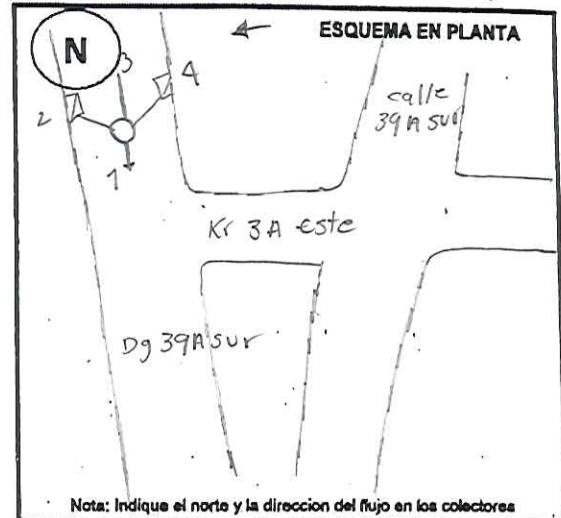
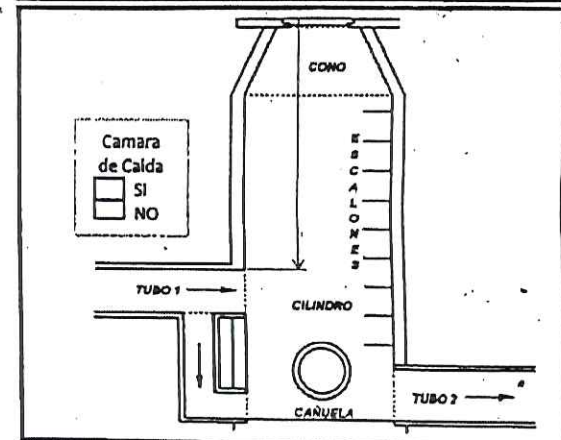
Nombre de la fotos: 101-4521 A 101-4524

Cargue
 Existe? ☒ Si ☐ No
 Estado? ☒ Bueno ☐ Regular ☐ Malo
☐ Grietas ☐ Partido ☐ Hundido
 Diagnostico: ☐ Cambiar ☐ Reparar ☒ No Requiere

Cono
 Existe? ☐ Si ☒ No
 Estado? ☐ Bueno ☐ Regular ☐ Malo
☐ Grietas ☐ Partido ☐ Hundido
 Diagnostico: ☐ Cambiar ☐ Reparar ☐ No Requiere

Cilindro
 Material: ☐ Mamposteria ☒ Concreto ☐ GRP
 Estado? ☒ Bueno ☐ Regular ☐ Malo
☐ Grietas ☐ Partido ☐ Huecos
☐ Sin Pañete ☐ Otro Cual?
 Diagnostico: ☐ Cambiar ☐ Reparar ☒ No Requiere

Escalones
 Existe? ☒ Si ☐ No
 Tipo Escalones: ☒ Escalones ☐ Ladrillos
 Estado? ☒ Bueno ☐ Regular ☐ Malo
☐ Dobladis ☐ Fallan ☐ Corroidos
 Diagnostico: ☐ Cambiar ☐ Reparar ☒ No Requiere

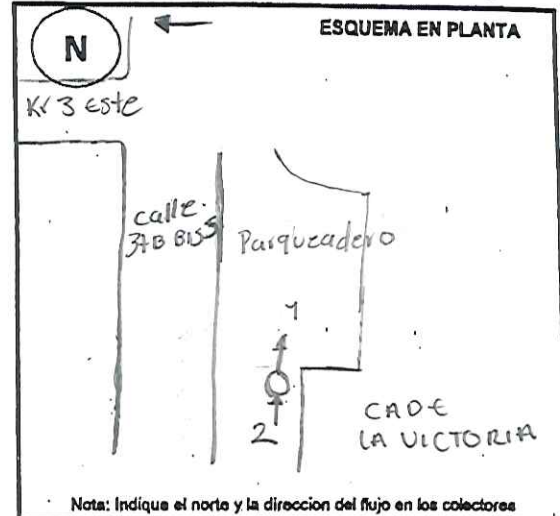
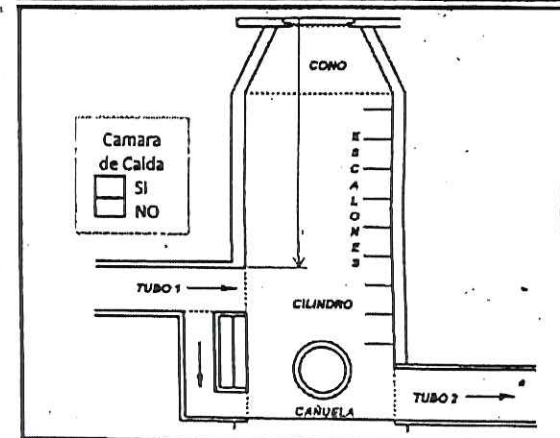
Escalones
 Existe? ☒ Si ☐ No
 Tipo Escalones: ☒ Escalones ☐ Ladrillos
 Estado? ☐ Bueno ☒ Regular ☐ Malo
☐ Dobladis ☐ Faltan ☒ Corridos
 Diagnostico: ☐ Cambiar ☐ Reparar ☐ No Requiere

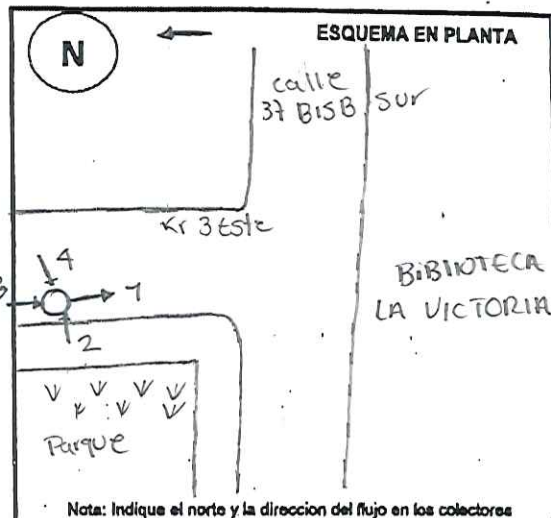
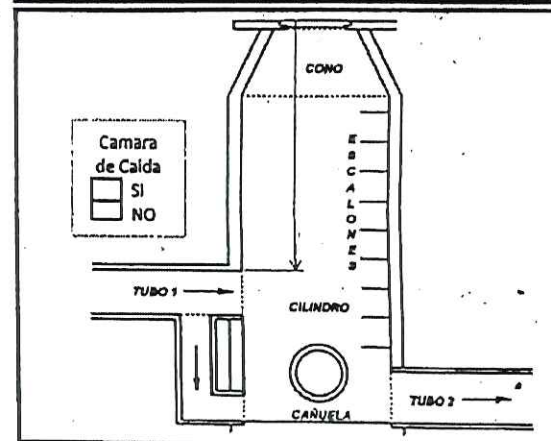
Escalones
 Existe? ☒ Si ☐ No
 Tipo Escalones: ☒ Escalones ☐ Ladrillos
 Estado? ☐ Bueno ☒ Regular ☐ Malo
☐ Dobladros ☐ Faltan ☒ Corridos
 Diagnóstico: ☐ Cambiar ☐ Reparar ☐ No Requiere
