PROYECTO CABLE SAN CRISTOBAL  
REGISTRO FOTOGRÁFICO DEL INVENTARIO DE REDES HIDRAULICAS

FORMATO DE INSPECCION DE POZOS

Fecha: 11-08-2021 Consecutivo: 1  
Direccion: calle 37 Sur # 7-24 Este  
Levanto: Wendy Alvarez Paredes  
Pozo Numero: CMP 135321  
Cota Rasante:  
Tipo Sistema: ☒ Aguas Lluvias ☐ Aguas Residuales ☐ Combinado  
Tipo de Pozo: ☒ Pozo ☐ Camara ☐ Alivio

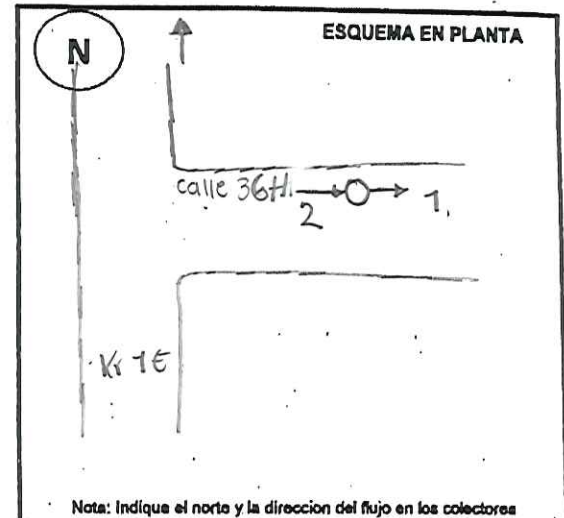
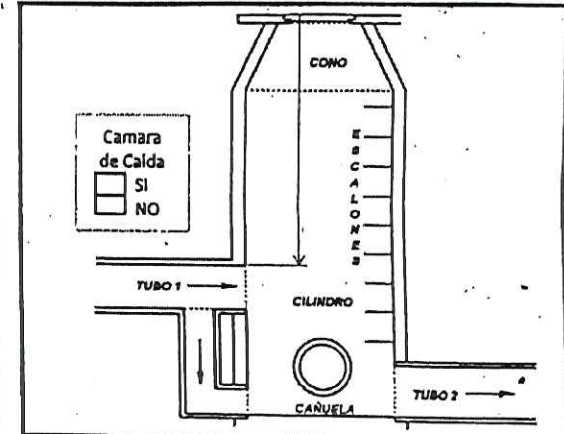
Nombre de la fotos: 101-4631 A 101-4634

No	Diámetro (m)	Profun. a clave (m)	Material
1	8"	1.77	Concreto
2	8"	1.74	Concreto
3			
4			
5			
6			
7			
8

Escalones  
 Existe? ☒ Si ☐ No  
 Tipo Escalones: ☒ Escalones ☐ Ladrillos  
 Estado? ☐ Bueno ☐ Regular ☒ Malo  
☐ Dobladros ☐ Fallan ☒ Corridos  
 Diagnostico: ☒ Cambiar ☐ Reparar ☐ No Requiere

Estado Pozo  
 Estado? ☐ Infiltracion ☐ Represado ☒ Con basura  
☐ Raíces ☐ Fuera de Servicio ☐ Lleno de tierra

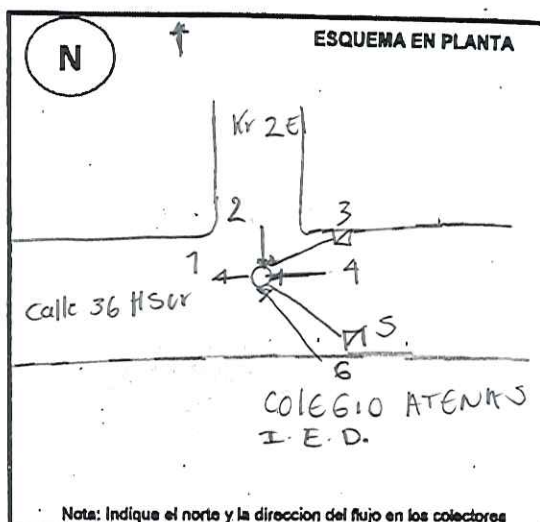
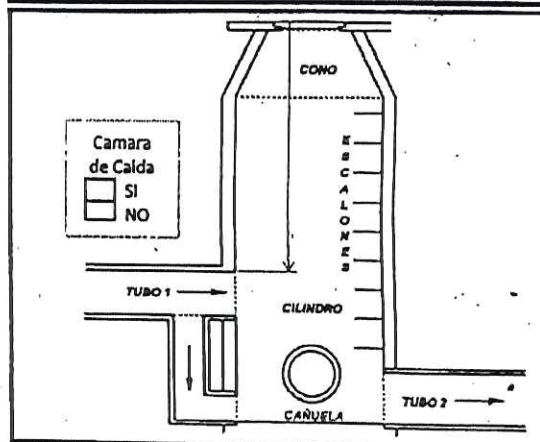
Nombre de la fotos: 101-4651 A 101-4654

Cargue  
 Existe? ☐ Si ☒ No  
 Estado? ☐ Bueno ☐ Regular ☐ Malo  
☐ Grietas ☐ Partido ☐ Hundido  
 Diagnóstico: ☐ Cambiar ☐ Reparar ☐ No Requiere

Cono  
 Existe? ☒ Si ☐ No  
 Estado? ☒ Bueno ☐ Regular ☐ Malo  
☐ Grietas ☐ Partido ☐ Hundido  
 Diagnóstico: ☐ Cambiar ☐ Reparar ☒ No Requiere

Cilindro  
 Material: ☒ Mampostería ☐ Concreto ☐ GRP  
 Estado? ☒ Bueno ☐ Regular ☐ Malo  
☐ Grietas ☐ Partido ☐ Huecos  
☐ Sin Pañete ☐ Otro Cual?  
 Diagnóstico: ☐ Cambiar ☐ Reparar ☒ No Requiere

Escalones  
 Existe? ☒ Si ☐ No  
 Tipo Escalones: ☒ Escalones ☐ Ladrillos  
 Estado? ☐ Bueno ☒ Regular ☐ Malo  
☐ Dobladros ☐ Fallan ☒ Corroidos  
 Diagnóstico: ☐ Cambiar ☐ Reparar ☐ No Requiere

No	Diámetro (m)	Profun. a clave (m)	Material
1	12"	1.93	gress
2	8"	7.12	concreto
3	8"	0.92	concreto
4	12"	1.72	concreto
5	8"	0.98	concreto
6	8"	1.26	concreto
7			
8

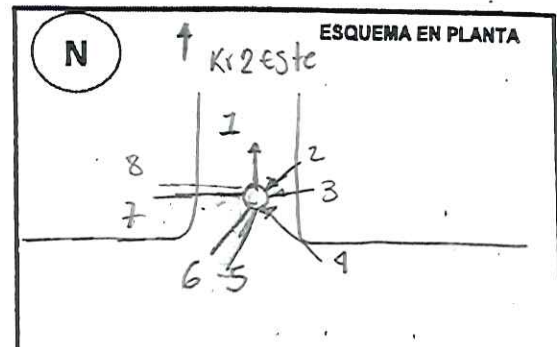
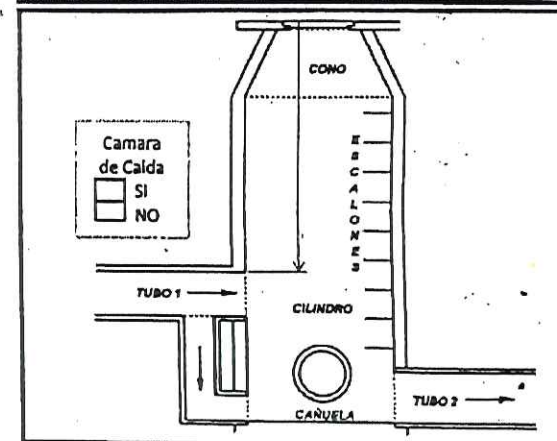
Parque ATENAS

No	Díámetro (m)	Profun. a clave (m)	Material
1	16"	4.63	
2	8"	2.05	concreto
3	10"	4.39	gres
4	12"	3.39	gres
5	16"	2.89	gres
6	14"	1.95	gres
7	14"	4.60	concreto
8	10"	1.62	gres

Cargue  
 Existe? ☐ Si ☒ No  
 Estado? ☐ Bueno ☐ Regular ☐ Malo  
☐ Grietas ☐ Partido ☐ Hundido  
 Diagnostico: ☐ Cambiar ☐ Reparar ☐ No Requiere

Cono  
 Existe? ☒ Si ☐ No  
 Estado? ☐ Bueno ☒ Regular ☐ Malo  
☒ Grietas ☐ Partido ☐ Hundido  
 Diagnostico: ☐ Cambiar ☐ Reparar ☐ No Requiere

Cilindro  
 Material: ☒ Mamposteria ☐ Concreto ☐ GRP  
 Estado? ☐ Bueno ☒ Regular ☐ Malo  
☒ Grietas ☐ Partido ☐ Huecos  
☒ Sin Pañete ☐ Otro Cual?  
 Diagnostico: ☐ Cambiar ☐ Reparar ☐ No Requiere

Escalones  
 Existe? ☒ Si ☐ No  
 Tipo Escalones: ☒ Escalones ☐ Ladrillos  
 Estado? ☐ Bueno ☐ Regular ☒ Malo  
☐ Dobladis ☐ Fallan ☒ Corridos  
 Diagnostico: ☒ Cambiar ☐ Reparar ☐ No Requiere

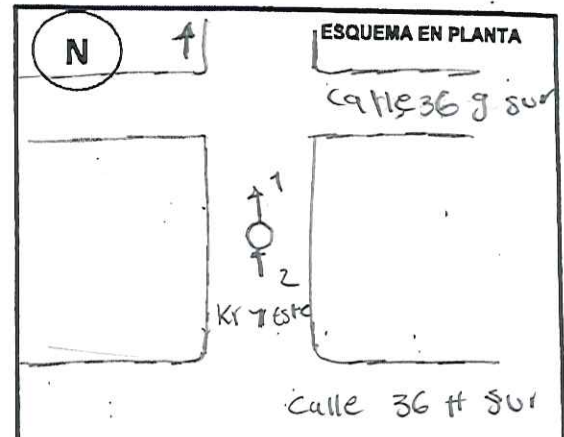
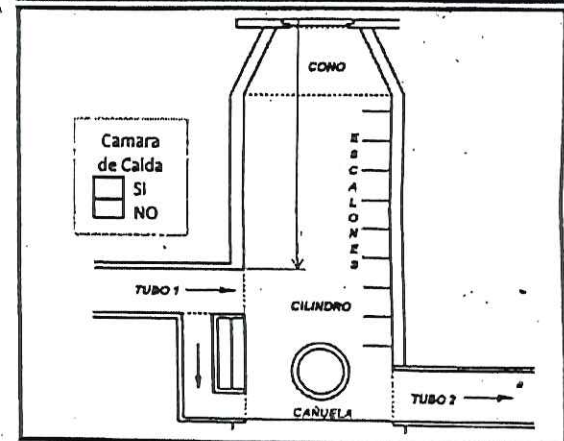
Cargue  
 Existe? ☐ Si ☒ No  
 Estado? ☐ Bueno ☐ Regular ☐ Malo  
☐ Grietas ☐ Partido ☐ Hundido  
 Diagnostico: ☐ Cambiar ☐ Reparar ☐ No Requiere

Cono  
 Existe? ☒ Si ☐ No  
 Estado? ☒ Bueno ☒ Regular ☐ Malo  
☒ Grietas ☐ Partido ☐ Hundido  
 Diagnostico: ☐ Cambiar ☐ Reparar ☐ No Requiere

Cilindro  
 Material: ☒ Mamposteria ☐ Concreto ☐ GRP  
 Estado? ☒ Bueno ☐ Regular ☐ Malo  
☐ Grietas ☐ Partido ☐ Huecos  
☒ Sin Pañete ☐ Otro Cual? \_\_\_\_\_  
 Diagnostico: ☐ Cambiar ☐ Reparar ☐ No Requiere

Escalones  
 Existe? ☒ Si ☐ No  
 Tipo Escalones: ☒ Escalones ☐ Ladrillos  
 Estado? ☐ Bueno ☒ Regular ☐ Malo  
☐ Dobladis ☐ Faltan ☒ Corridos  
 Diagnostico: ☐ Cambiar ☐ Reparar ☐ No Requiere

No	Díámetro (m)	Profun. a clave (m)	Material
1	16"	2.79	gres
2	16"	2.76	gres
3			
4			
5			
6			
7			
8

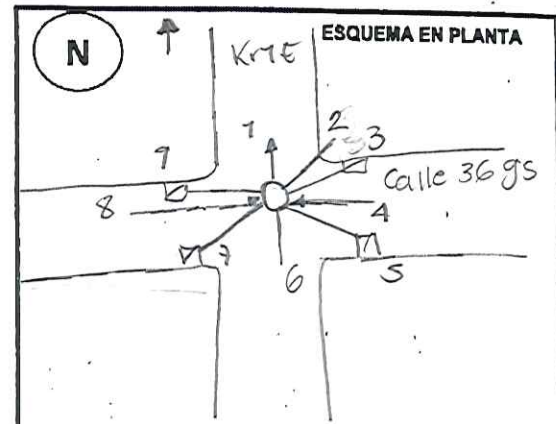
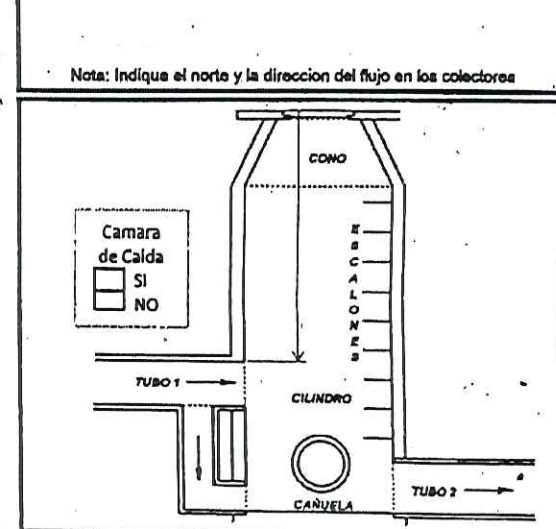
Cargue  
 Existe? ☐ Si ☒ No  
 Estado? ☐ Bueno ☐ Regular ☐ Malo  
☐ Grietas ☐ Partido ☐ Hundido  
 Diagnóstico: ☐ Cambiar ☐ Reparar ☐ No Requiere

Cono  
 Existe? ☒ Si ☐ No  
 Estado? ☐ Bueno ☐ Regular ☒ Malo  
☒ Grietas ☐ Partido ☐ Hundido  
 Diagnóstico: ☐ Cambiar ☐ Reparar ☐ No Requiere

Escalones  
 Existe? ☒ Si ☐ No  
 Tipo Escalones: ☒ Escalones ☐ Ladrillos  
 Estado? ☐ Bueno ☒ Regular ☐ Malo  
☐ Dobladillos ☐ Fallan ☒ Corroidos  
 Diagnóstico: ☐ Cambiar ☐ Reparar ☐ No Requiere

No	Diámetro (m)	Profun. a clave (m)	Material
1	16"	2.74	concreto
2	12"	1.28	gres.
3	8"	0.73	PVC
4	14"	7.98	concreto
5	10"	1.00	PVC
6	16"	2.65	gres.
7	8"	0.89	gres.
8	12"	0.92	concreto

Observaciones: 9. 8" - 0.83 - PVC
