PROYECTO CABLE SAN CRISTOBAL
REGISTRO FOTOGRÁFICO DEL INVENTARIO DE REDES HIDRAULICAS

FORMATO DE INSPECCION DE POZOS

Fecha: 29-07-2021 Consecutivo: 1
 Direccion: Calle 42 B sur # 12A-95 E
 Levanto: Wendy AINACE Payeres
 Pozo Numero: MP29054 A
 Cota Rasante: 2874.89

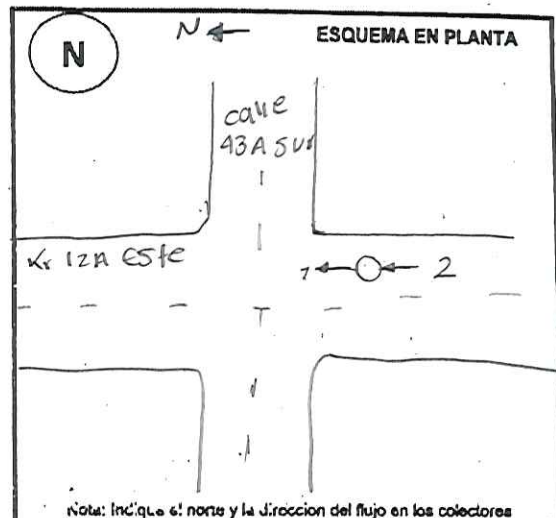
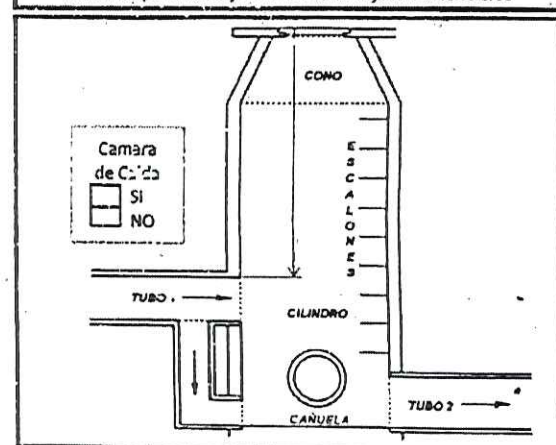
Nombre de la fotos: 101-3598 A 101-3607

Cargue
 Existe? ☒ Si ☐ No
 Estado? ☒ Bueno ☐ Regular ☐ Malo
☐ Grietas ☐ Partido ☐ Hundido
 Diagnostico: ☐ Cambiar ☐ Reparar ☒ No Requiere

Cilindro
 Material: ☒ Mamposteria ☐ Concreto ☐ GRP
 Estado? ☒ Bueno ☐ Regular ☐ Malo
☐ Grietas ☐ Partido ☐ Huecos
☐ Sin Pañete ☐ Otro Cual?
 Diagnostico: ☐ Cambiar ☐ Reparar ☒ No Requiere

Escalones
 Existe? ☒ Si ☐ No
 Tipo Escalones: ☒ Escalones ☐ Ladrillos
 Estado? ☒ Bueno ☐ Regular ☐ Malo
☐ Dobladros ☐ Faltan ☐ Corroidos
 Diagnostico: ☐ Cambiar ☐ Reparar ☒ No Requiere

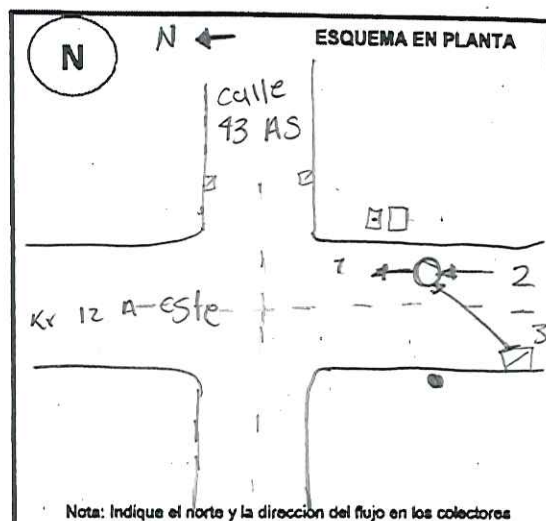
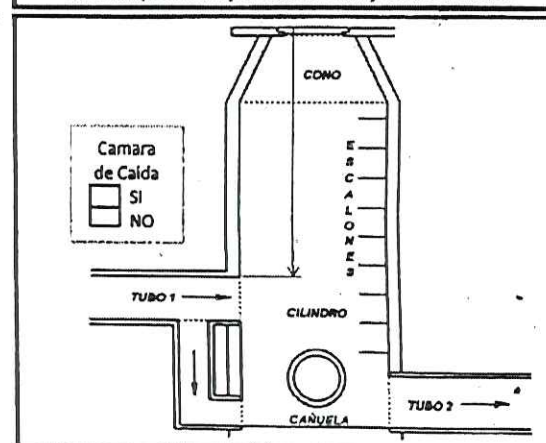
Cargue
Existe? ☒ Si ☐ No
Estado? ☒ Bueno ☐ Regular ☐ Malo
☐ Grietas ☐ Partido ☐ Hundido
Diagnostico: ☐ Cambiar ☐ Reparar ☒ No Requiere

Cilindro
Material: ☒ Mamposteria ☐ Concreto ☐ GRP
Estado? ☒ Bueno ☐ Regular ☐ Malo
☐ Grietas ☐ Partido ☐ Huecos
☐ Sin Pañete ☐ Otro Cual?
Diagnostico: ☐ Cambiar ☐ Reparar ☒ No Requiere

Escalones
Existe? ☒ Si ☐ No
Tipo Escalones: ☒ Escalones ☐ Ladrillos
Estado? ☒ Bueno ☐ Regular ☐ Malo
☐ Dobladros ☐ Faltan ☐ Corroidos
Diagnostico: ☐ Cambiar ☐ Reparar ☒ No Requiere

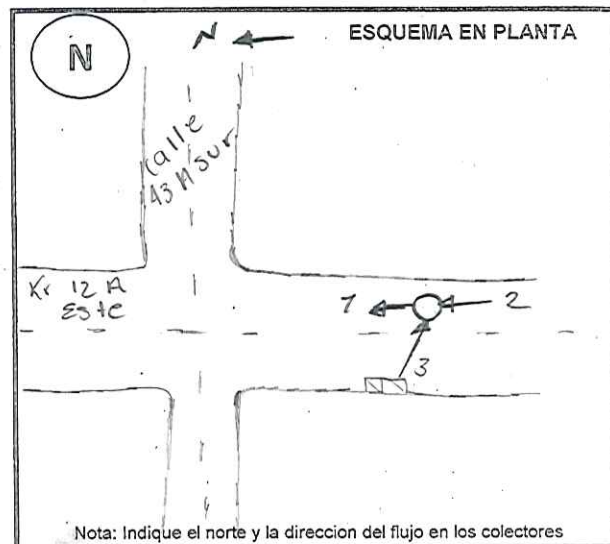
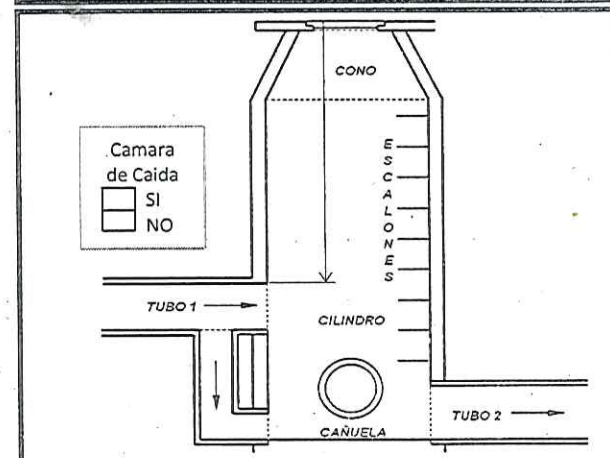
101-3608 A 101-3609

Cargue
 Existe? ☒ Si ☐ No
 Estado? ☒ Bueno ☐ Regular ☐ Malo
☐ Grietas ☐ Partido ☐ Hundido
 Diagnostico: ☐ Cambiar ☐ Reparar ☒ No Requiere

Cilindro
 Material: ☒ Mamposteria ☐ Concreto ☐ GRP
 Estado? ☒ Bueno ☐ Regular ☐ Malo
☐ Grietas ☐ Partido ☐ Huecos
☐ Sin Pañete ☐ Otro Cual?
 Diagnostico: ☐ Cambiar ☐ Reparar ☒ No Requiere

Escalones
 Existe? ☒ Si ☐ No
 Tipo Escalones: ☒ Escalones ☐ Ladrillos
 Estado? ☒ Bueno ☐ Regular ☐ Malo
☐ Doblados ☐ Faltan ☐ Corroidos
 Diagnostico: ☐ Cambiar ☐ Reparar ☒ No Requiere
