PROYECTO CABLE SAN CRISTOBAL  
REGISTRO FOTOGRÁFICO DEL INVENTARIO DE REDES HIDRAULICAS

**FORMATO DE INSPECCION DE POZOS**

Fecha: 29-07-2021 Consecutivo: 1  
Direccion: calle 42 B sur # 12A-95 E  
Levanto: Wendy Aivarce Payares  
Pozo Numero: PM29054 A  
Cota Rasante: 2874.89  
Tipo Sistema: ☒ Aguas Lluvias ☐ Aguas Residuales ☐ Combinado  
Tipo de Pozo: ☒ Pozo ☐ Camara ☐ Alivio

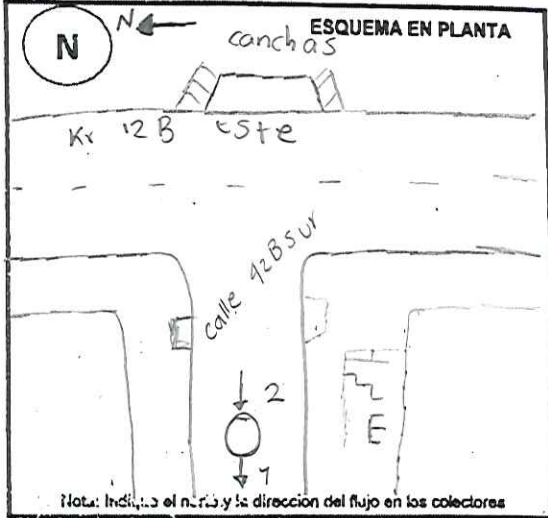
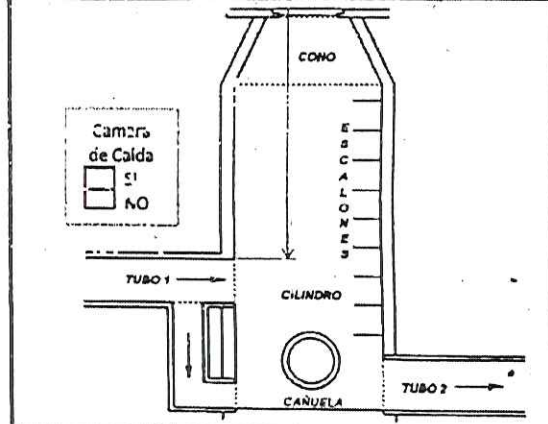
Escalones  
 Existe? ☒ Si ☐ No  
 Tipo Escalones: ☒ Escalones ☐ Ladrillos  
 Estado? ☒ Bueno ☐ Regular ☐ Malo  
☐ Dobladados ☐ Faltan ☐ Corroidos  
 Diagnostico: ☐ Cambiar ☐ Reparar ☒ No Requiere

Estado Pozo  
 Estado? ☐ Infiltracion ☐ Represado ☐ Con basura  
☐ Ralces ☐ Fuera de Servicio ☐ Lleno de tierra

No	Díámetro (m)	Profun. a clave (m)	Material
1	10"	2.73	PVC
2	10"	2.24	PVC
3			
4			
5			
6			
7			
8

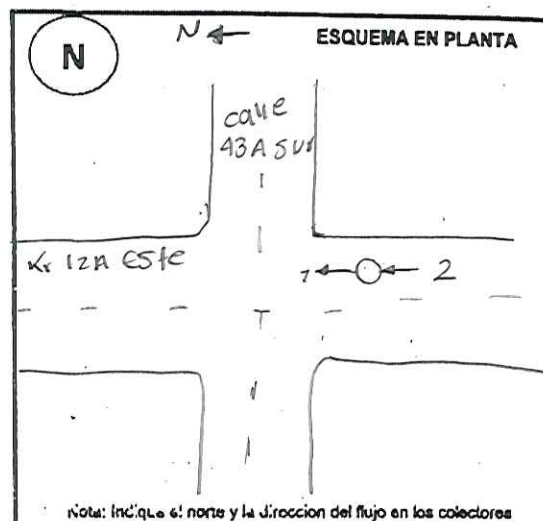
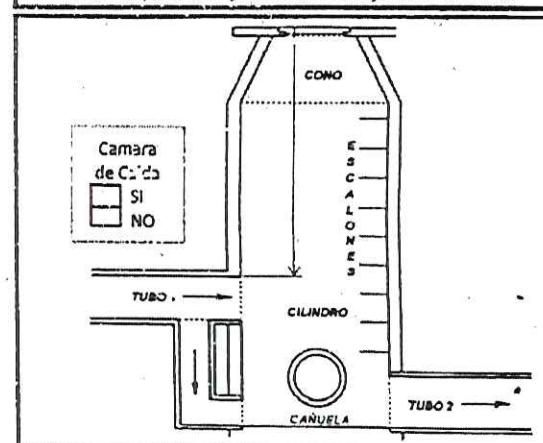
Escalones  
Existe? ☒ Si ☐ No  
Tipo Escalones: ☒ Escalones ☐ Ladrillos  
Estado? ☒ Bueno ☐ Regular ☐ Malo  
☐ Dobladis ☐ Faltan ☐ Corridos  
Diagnostico: ☐ Cambiar ☐ Reparar ☒ No Requiere

Estado Pozo  
Estado? ☐ Infiltracion ☐ Represado ☐ Con basura  
☐ Raices ☐ Fuera de Servicio ☐ Llano de Tierra

No	Diámetro (m)	Profun. a clave (m)	Material
1	12"	3.19	PVC
2	12"	2.78	PVC
3			
4			
5			
6			
7			
8

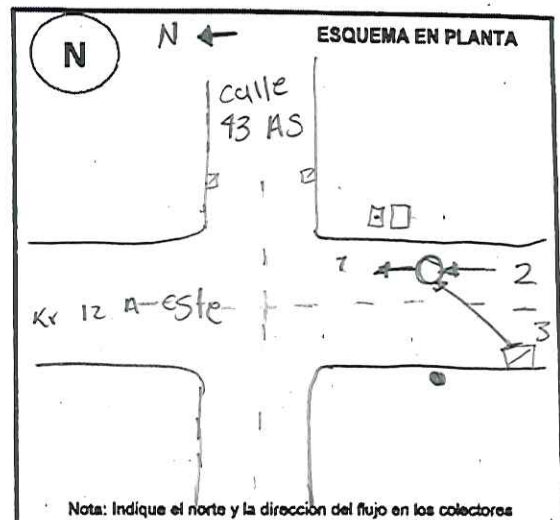
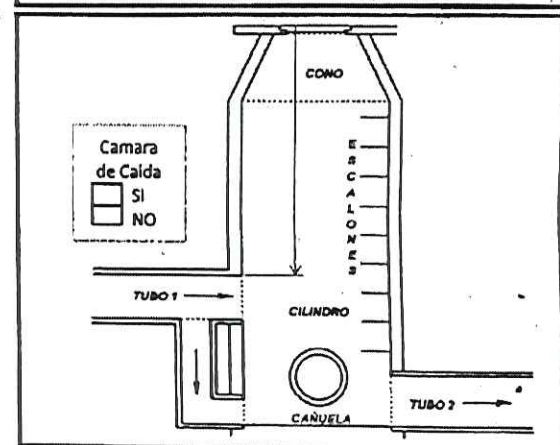
Escalones  
Existe? ☒ Si ☐ No  
Tipo Escalones: ☒ Escalones ☐ Ladrillos  
Estado? ☒ Bueno ☐ Regular ☐ Malo  
☐ Dobladillos ☐ Faltan ☐ Corridos  
Diagnostico: ☐ Cambiar ☐ Reparar ☒ No Requiere

Estado Pozo  
Estado? ☐ Infiltracion ☐ Represado ☐ Con basura  
☐ Raices ☐ Fuera de Servicio ☐ Lleno de tierra

No	Diámetro (m)	Profun. a clave (m)	Material
1	12"	1.76	PVC
2	12"	1.27	PVC
3	12"	1.17	PVC
4			
5			
6			
7			
8

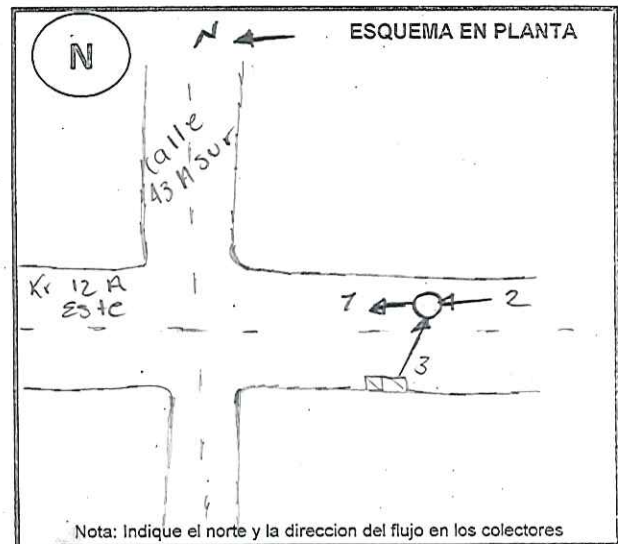
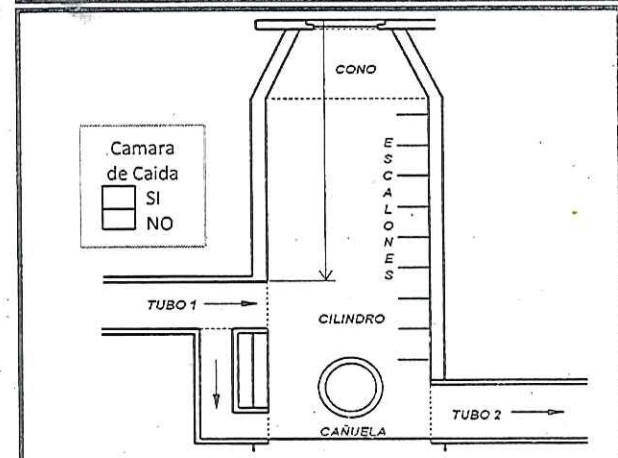
No	Diámetro (m)	Profun. a clave (m)	Material
1	12"	1.06	PVC
2	12"	1.02	PVC
3	10"	1.00	PVC
4			
5			
6			
7			
8

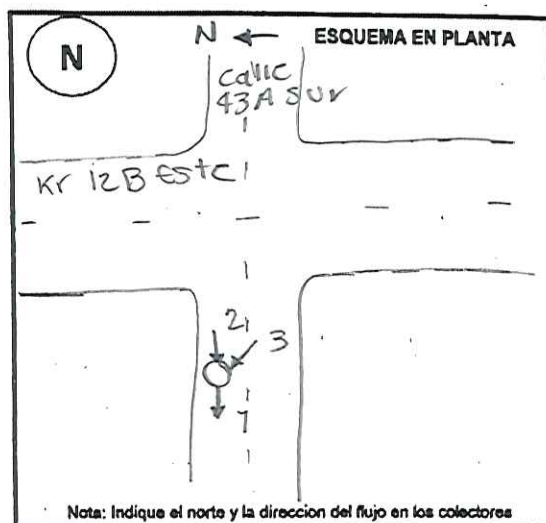
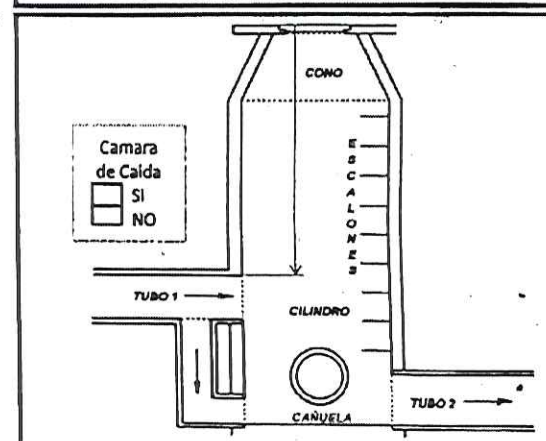
Escalones  
Existe? ☒ Si ☐ No  
Tipo Escalones: ☒ Escalones ☐ Ladrillos  
Estado? ☐ Bueno ☐ Regular ☐ Malo  
☐ Dobladros ☐ Faltan ☒ Corridos  
Diagnostico: ☐ Cambiar ☐ Reparar ☐ No Requiere

Estado Pozo  
Estado? ☐ Infiltracion ☐ Represado ☐ Con basura  
☐ Raices ☐ Fuera de Servicio ☐ Lleno de tierra

No	Diámetro (m)	Profun. a clave (m)	Material
1	8"	2.78	concreto
2	8"	2.73	concreto
3	8"	2.57	PVC
4			
5			
6			
7			
8
