PROYECTO CABLE SAN CRISTOBAL

REGISTRO FOTOGRÁFICO DEL INVENTARIO DE REDES HIDRAULICAS

FORMATO DE INSPECCION DE POZOS

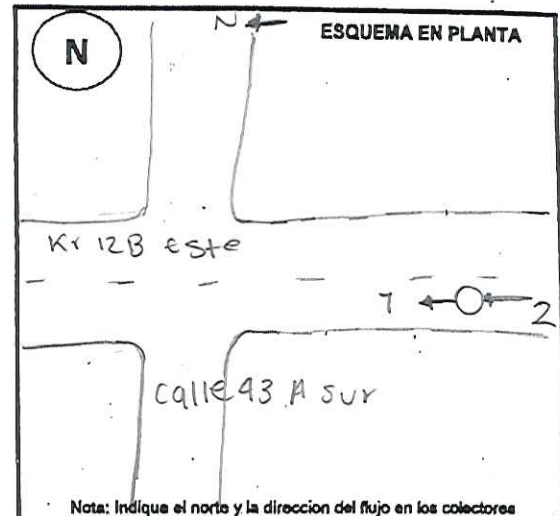
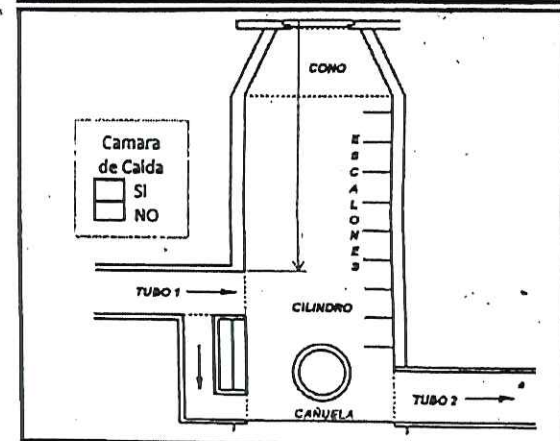
Escalones
 Existe? ☒ Si ☐ No
 Tipo Escalones: ☒ Escalones ☐ Ladrillos
 Estado? ☒ Bueno ☐ Regular ☐ Malo
☐ Dobladis ☐ Fallan ☐ Corridos
 Diagnostico: ☐ Cambiar ☐ Reparar ☒ No Requiere

Estado Pozo
 Estado? ☐ Infiltracion ☐ Represado ☐ Con basura
☐ Raices ☐ Fuera de Servicio ☐ Lleno de tierra

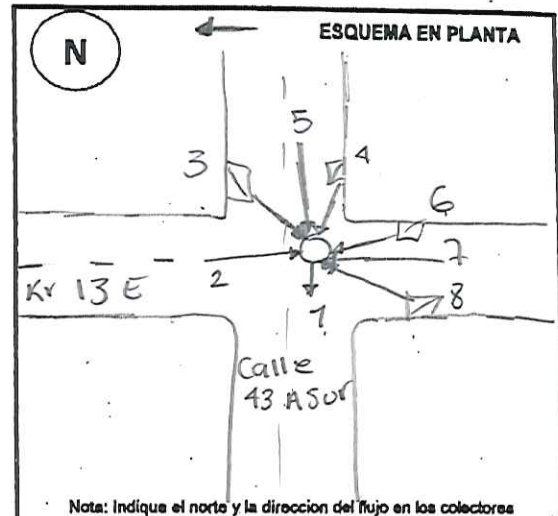
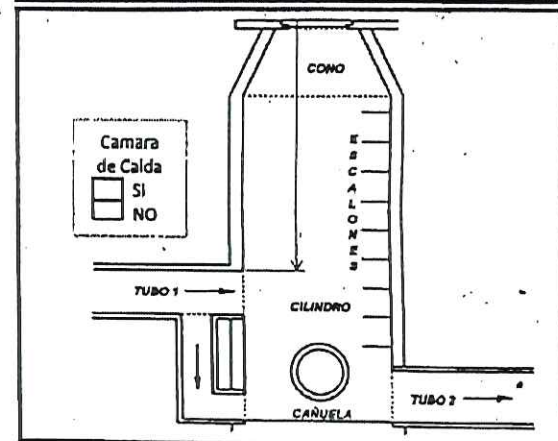
Cono
 Existe? ☒ Si ☐ No
 Estado? ☐ Bueno ☒ Regular ☐ Malo
☒ Grietas ☐ Partido ☐ Hundido
 Diagnostico: ☐ Cambiar ☐ Reparar ☐ No Requiere

Cilindro
 Material: ☒ Mamposteria ☐ Concreto ☐ GRP
 Estado? ☒ Bueno ☐ Regular ☐ Malo
☐ Grietas ☐ Partido ☐ Huecos
☒ Sin Pañete ☐ Otro Cual? _____
 Diagnostico: ☐ Cambiar ☐ Reparar ☐ No Requiere

Escalones
 Existe? ☐ Si ☒ No
 Tipo Escalones: ☐ Escalones ☐ Ladrillos
 Estado? ☐ Bueno ☐ Regular ☐ Malo
☐ Dobladis ☐ Fallan ☐ Corridos
 Diagnostico: ☐ Cambiar ☐ Reparar ☐ No Requiere

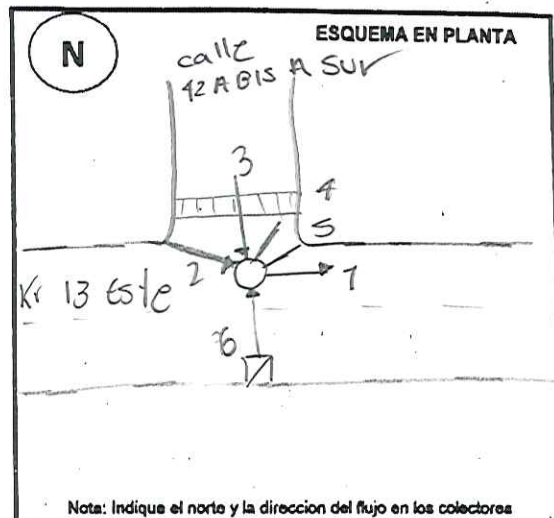
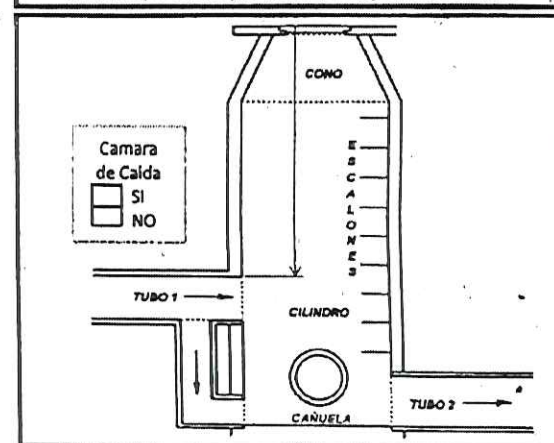
Escalones
 Existe? ☒ Si ☐ No
 Tipo Escalones: ☒ Escalones ☐ Ladrillos
 Estado? ☐ Bueno ☐ Regular ☒ Malo
☐ Dobladados ☐ Fallan ☒ Corroidos
 Diagnostico: ☒ Cambiar ☐ Reparar ☐ No Requiere
