PROYECTO CABLE SAN CRISTOBAL

REGISTRO FOTOGRÁFICO DEL INVENTARIO DE REDES HIDRAULICAS

FORMATO DE INSPECCION DE POZOS

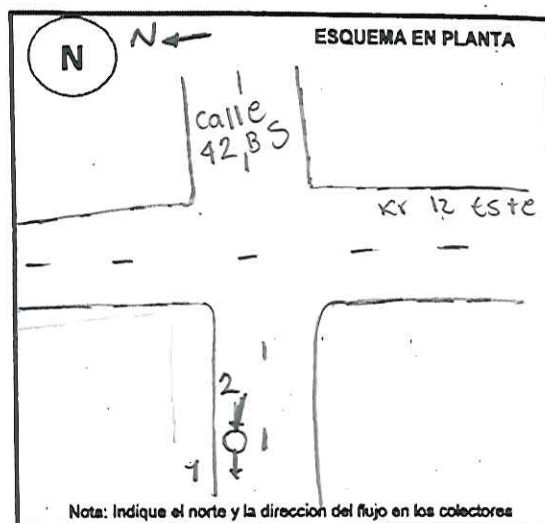
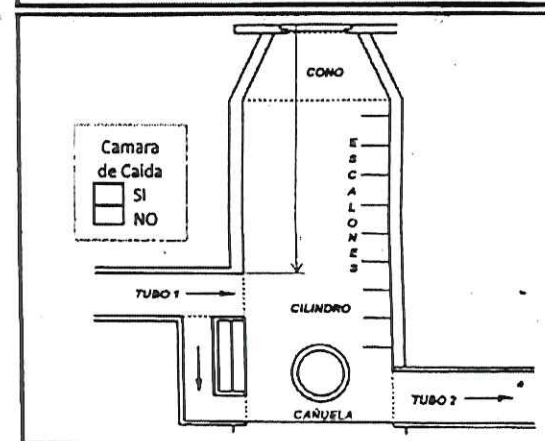
Nombre de la fotos: 101-3804 A 101-3807

Escalones
 Existe? ☒ Si ☐ No
 Tipo Escalones: ☒ Escalones ☐ Ladrillos
 Estado? ☒ Bueno ☐ Regular ☐ Malo
☐ Dobladados ☐ Faltan ☐ Corroidos
 Diagnostico: ☐ Cambiar ☐ Reparar ☒ No Requiere

No	Diámetro (m)	Profun. a clave (m)	Material
1	10"	1.74	PVC
2	8"	1.08	PVC
3			
4			
5			
6			
7			
8

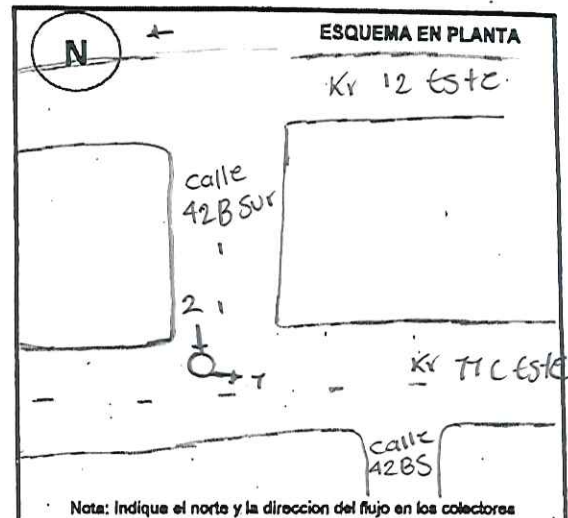
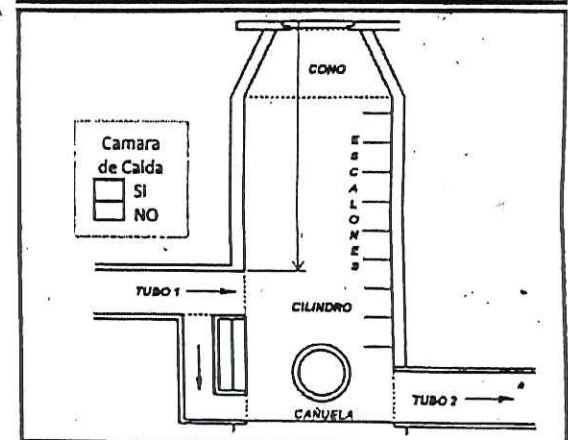
No	Diámetro (m)	Profun. a clave (m)	Material
1	10"	2.71	PVC
2	10"	2.70	PVC
3			
4			
5			
6			
7			
8

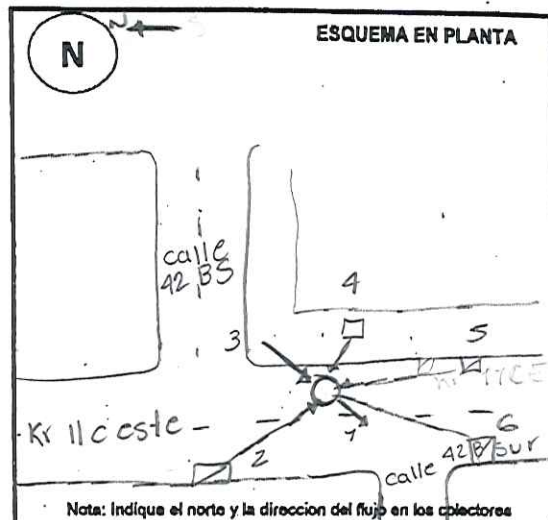
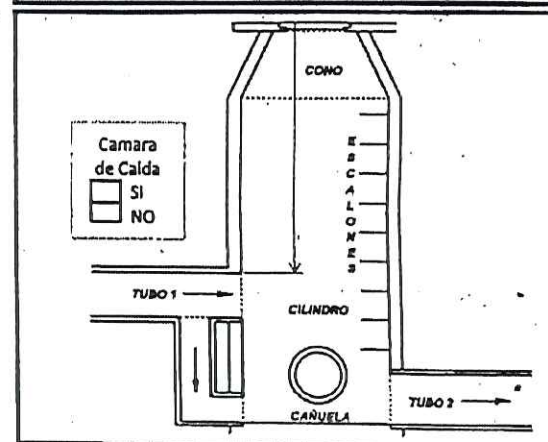
Nombre de la fotos: 101-3816 a 101-3819

No	Diámetro (m)	Profun. a clave (m)	Materia
1	1.20	3.13	Concreto
2	12"	1.20	PVC
3	1.20	1.08	Concreto
4	8"	1.03	Concreto
5	10"	1.76	PVC
6	10"	2.35	PVC
7			
8

Observaciones: Pozo Escalonado

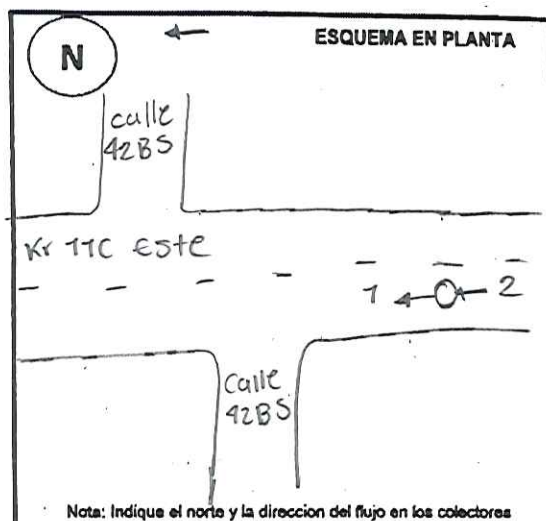
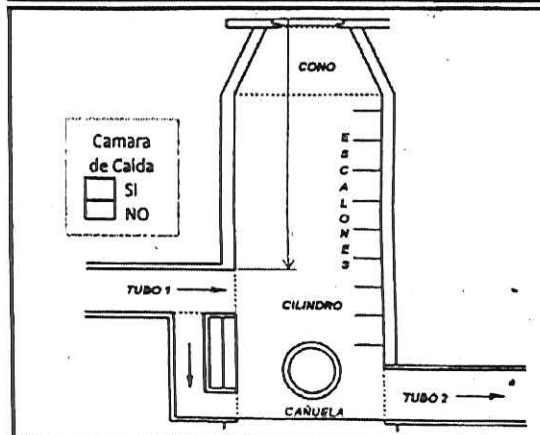
No	Diámetro (m)	Profun. a clave (m)	Material
1	10"	1.88	PVC
2	8"	1.82	grues
3			
4			
5			
6			
7			
8

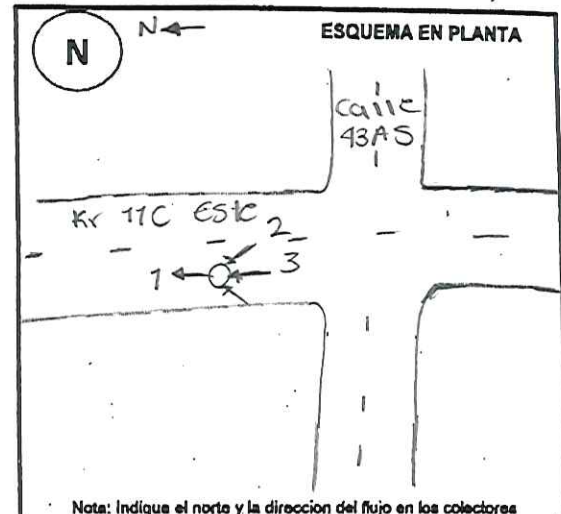
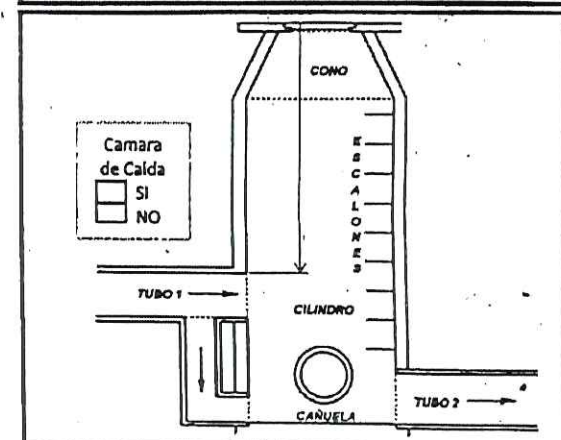
No	Diámetro (m)	Profun. a clave (m)	Material
1	8"	7.57	griess
2	6"	0.81	griess
3	8"	7.78	griess
4	6"	7.07	griess
5			
6			
7			
8

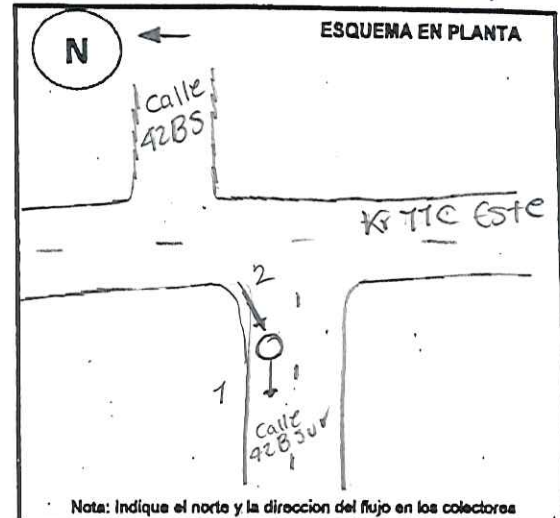
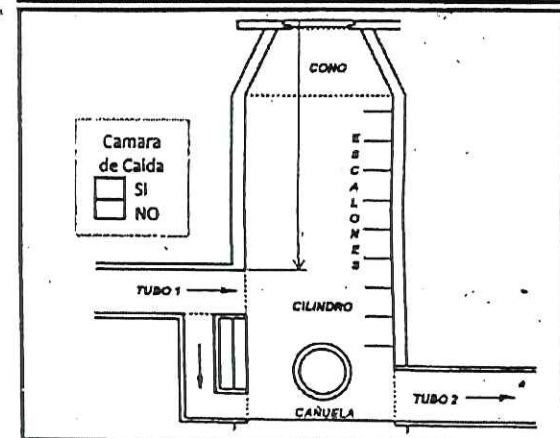
No	Diámetro (m)	Profun. a clave (m)	Material
1	10"	2.41	Pvc
2	10"	2.13	Pvc
3			
4			
5			
6			
7			
8

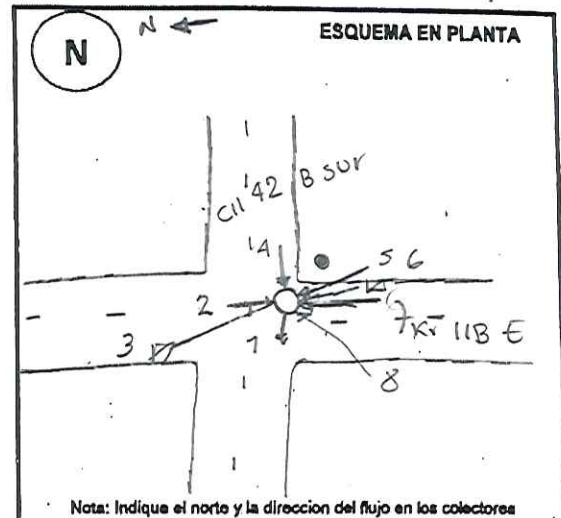
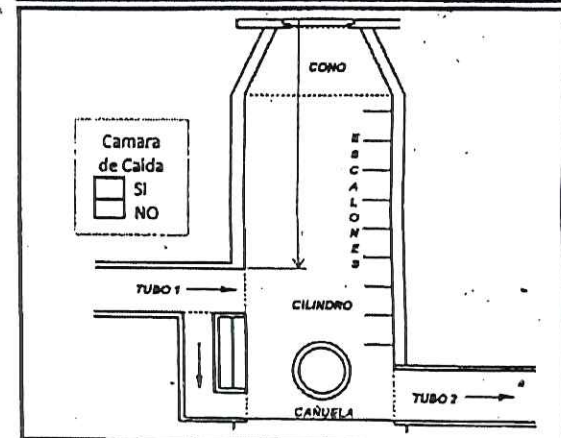
No	Diámetro (m)	Profun. a clave (m)	Material
1	7.20	3.76	PVC
2	12"	3.48	PVC
3	10"	0.97	PVC
4	7.20	3.75	PVC
5	10"	2.14	Concreto
6	10"	0.82	PVC
7	16"	3.36	PVC
8	10"	2.22	concreto

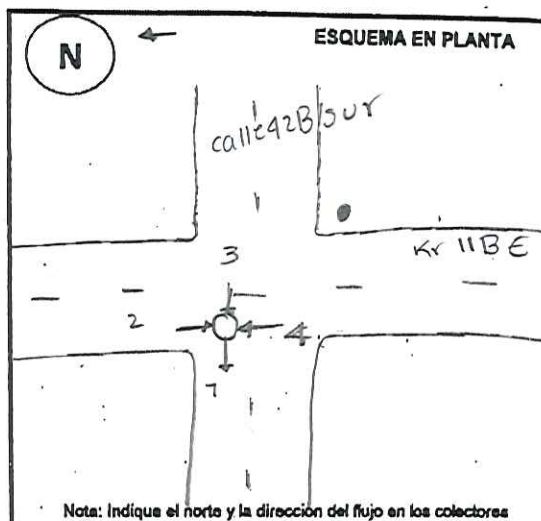
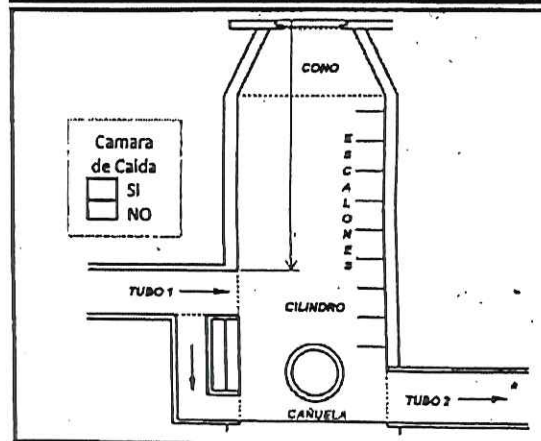
No	Díámetro (m)	Profun. a clave (m)	Material
1	10"	3.76	PVC
2	8"	2.82	PVC
3	10"	2.02	PVC
4	8"	2.96	PVC
5			
6			
7			
8
