PROYECTO CABLE SAN CRISTOBAL
REGISTRO FOTOGRÁFICO DEL INVENTARIO DE REDES HIDRAULICAS

FORMATO DE INSPECCION DE POZOS

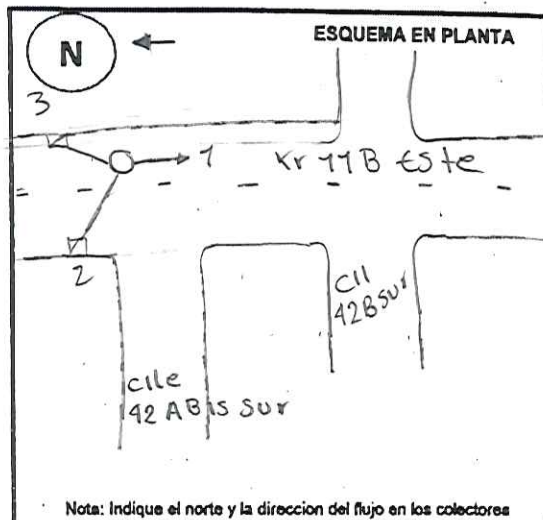
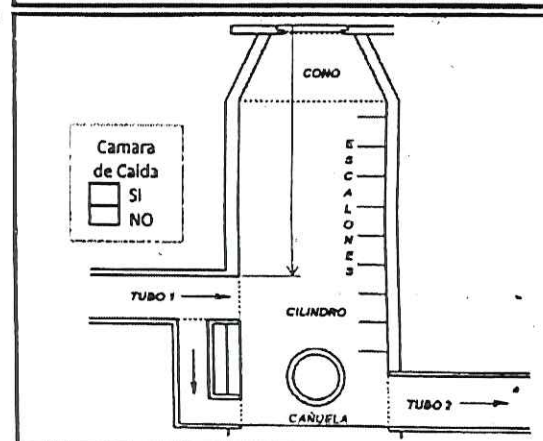
Cargue
Existe? ☒ Si ☐ No
Estado? ☒ Bueno ☐ Regular ☐ Malo
☐ Grietas ☐ Partido ☐ Hundido
Diagnostico: ☐ Cambiar ☐ Reparar ☒ No Requiere

Cono
Existe? ☐ Si ☒ No
Estado? ☐ Bueno ☐ Regular ☐ Malo
☐ Grietas ☐ Partido ☐ Hundido
Diagnostico: ☐ Cambiar ☐ Reparar ☐ No Requiere

Cilindro
Material: ☐ Mamposteria ☒ Concreto ☐ GRP
Estado? ☒ Bueno ☐ Regular ☐ Malo
☐ Grietas ☐ Partido ☐ Huecos
☐ Sin Pañete ☐ Otro Cual?
Diagnostico: ☐ Cambiar ☐ Reparar ☒ No Requiere

Escalones
Existe? ☒ Si ☐ No
Tipo Escalones: ☒ Escalones ☐ Ladrillos
Estado? ☒ Bueno ☐ Regular ☐ Malo
☐ Dobladros ☐ Fallan ☐ Corridos
Diagnostico: ☐ Cambiar ☐ Reparar ☒ No Requiere
