"ACTUALIZACIÓN, AJUSTES Y COMPLEMENTACIÓN DE LA
FACTIBILIDAD Y ESTUDIOS Y DISEÑOS DEL CABLE
AÉREO EN SAN CRISTÓBAL, EN BOGOTÁ D.C."

CONTIENE:
PROYECTO URBANISMO - PILONA 19
TRAMO 2
CORTES Y DETALLES
PLANO 5 DE 5
LOCALIDAD: SAN CRISTÓBAL
ESCALA: INDICADAS

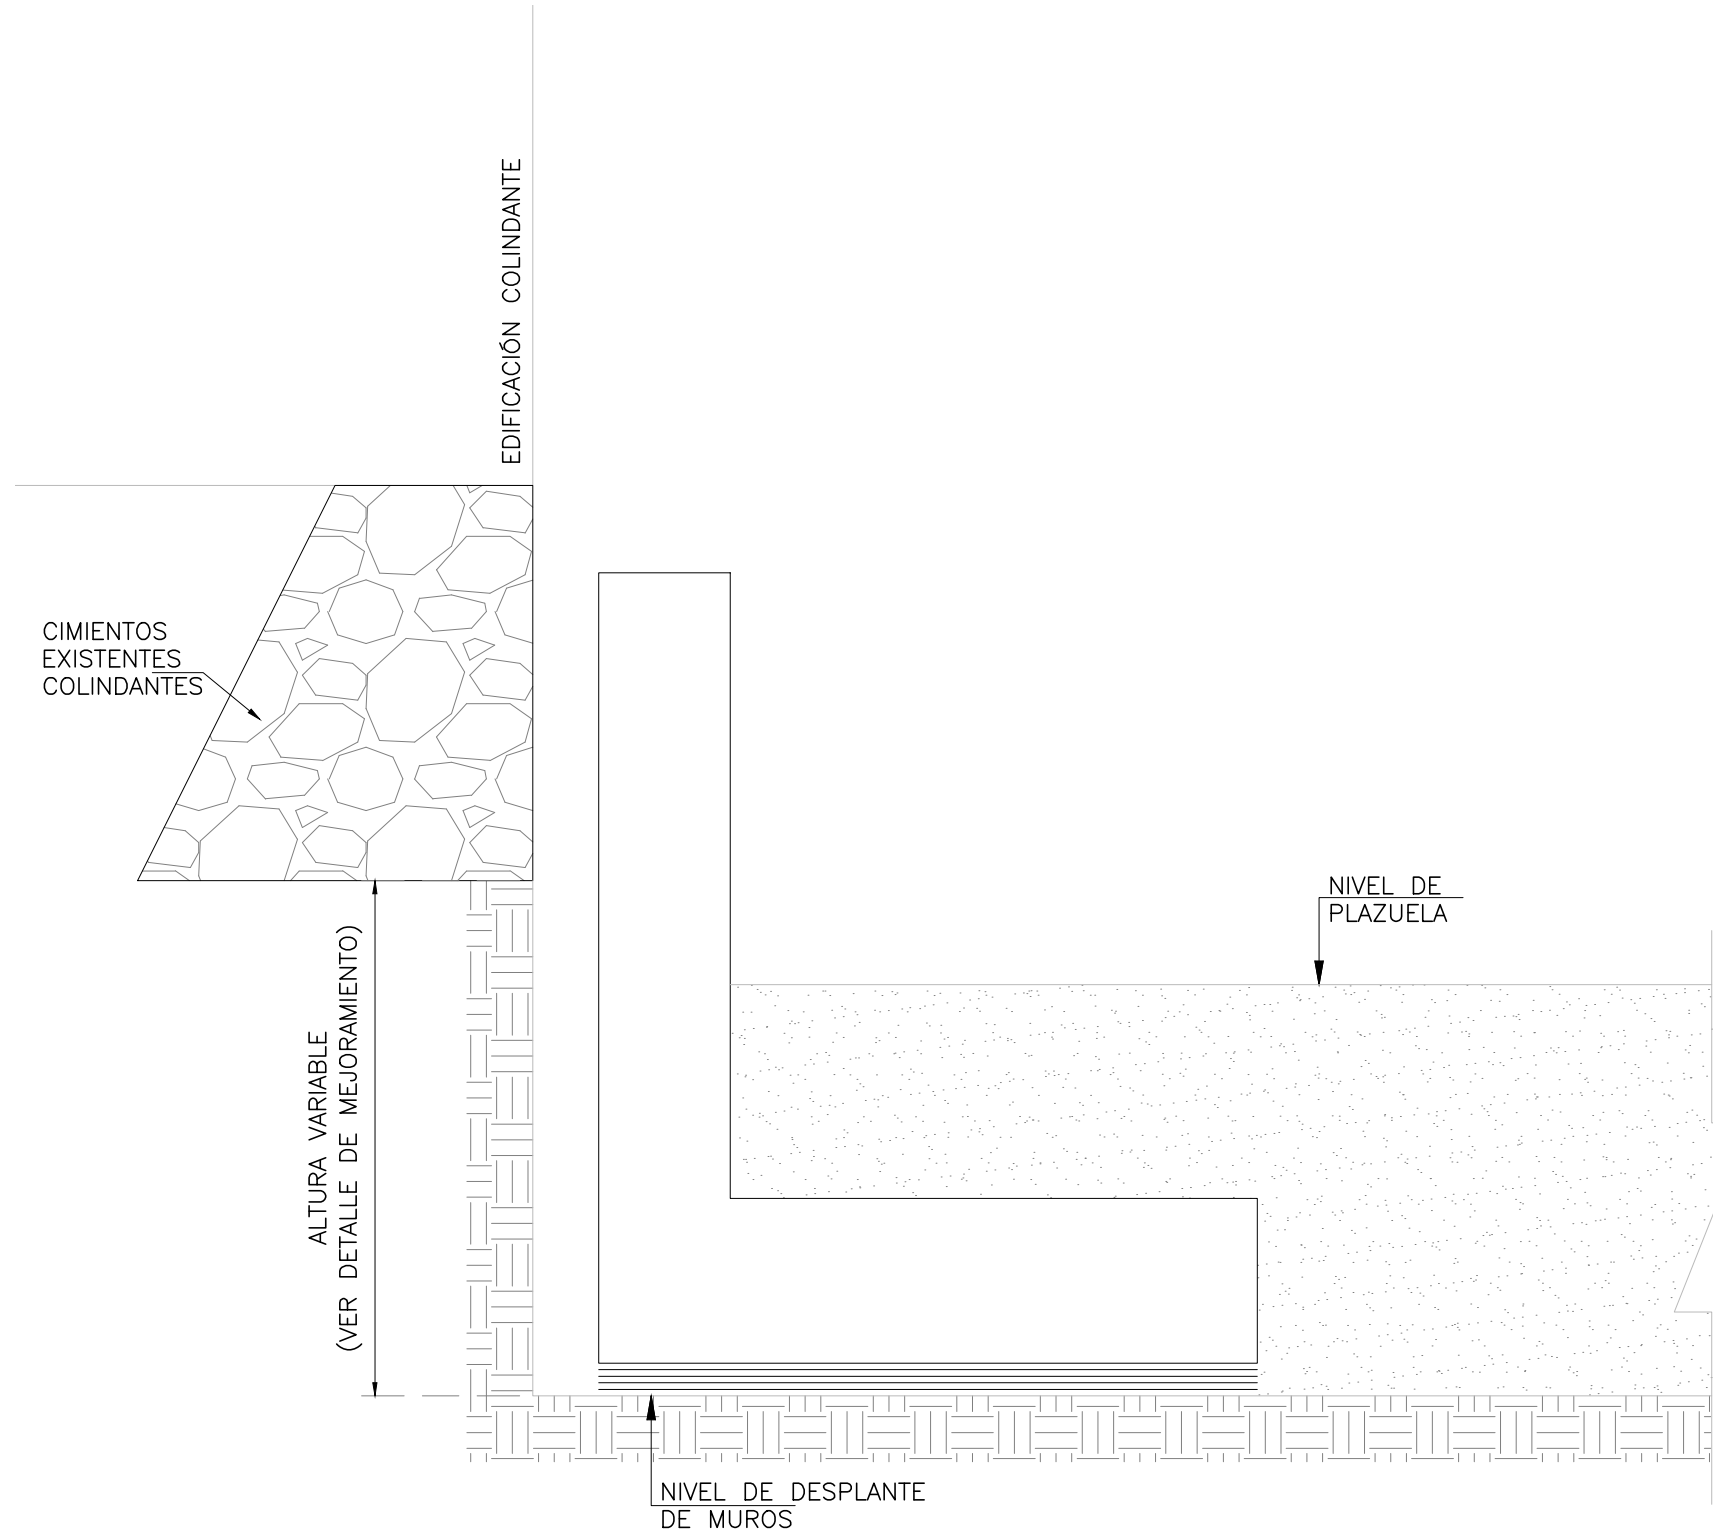
POSIBLE CONDICIÓN DE TERRENO EN CIMENTACIONES COLINDANTES
