REF: CONTRATO IDU 929-2020 - “*Complementación y los ajustes a los estudios, diseños y construcción de las vías perimetrales y espacio público asociado al parque Gilma Jiménez, en la ciudad de Bogotá D.C.*” – RESPUESTA AL RADICADO 20235260836742 (25/5/23) TRASLADO DE DERECHO DE PETICION DEL SR.JAVIER ALEJANDRO HERNANDEZ CORREA - INFORME ACCIONES POR ATRASOS DE OBRA

ANALISIS DE LOS ATRASOS POR FRENTE: según informe semanal # 91 con corte al 23 de mayo de 2023

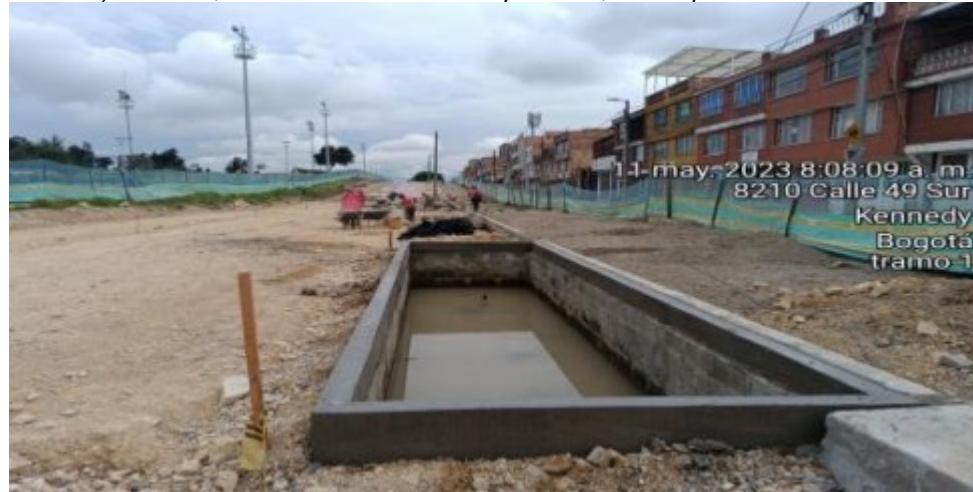
“...Frente de obra 1 - CALLE 49 SUR: En este frente de obra se tiene abierto para trabajar 4182m² de 9500m² aproximadamente, es decir el 44% del área a intervenir en este tramo.

Se han realizado actividades de excavación mecánica para la instalación de tubería 12”, excavaciones e instalación de prefabricados bordillo A-80, A-10, Loseta Guía y toperol. Está conformada el 70% de la alameda en concreto estampado y ciclo-ruta, pendiente extender asfalto. Se ha realizado la construcción de contenedores de raíz.

Avance PDT: Programado 67,23% Vs ejecutado 30,98% - Atraso 36,25%.

Avance evaluado por Interventoría - Incluidos NP aprobados: Programado 67,23% Vs Ejecutado 29,50% - Atraso del 37,73%. Avance dos últimas semana (del 8 al 20 de mayo de 2023) es del 0,0%. A la fecha no tiene personal, ni maquinaria en este frente de obra...”

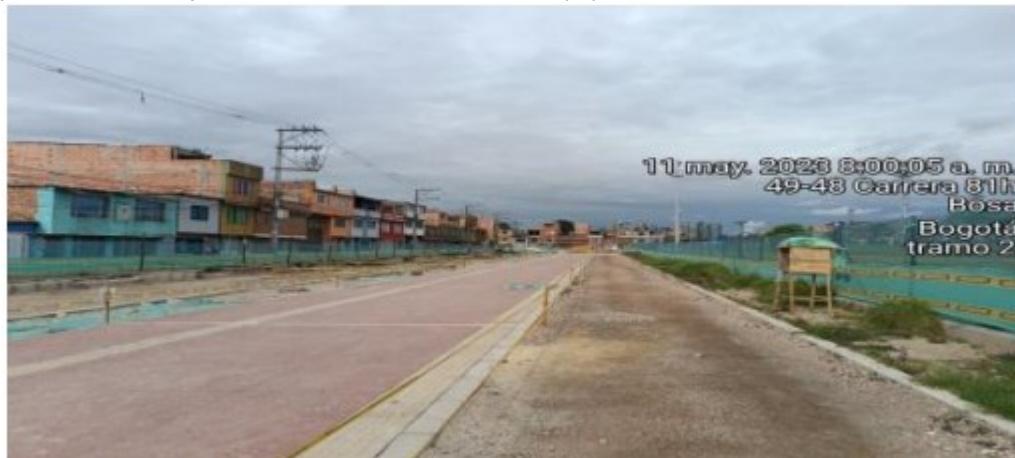
“...Frente de obra 2 - CARRERA 81 H: En este frente de obra se tiene abierto para trabajar 5470m² de 6500m² aproximadamente, es decir el 84,15% del área para intervenir en este tramo. En este Frente de obra se han realizado actividades de excavación manual para la construcción de sumideros laterales en vía. Se tiene conformada la alameda (concreto estampado) y la ciclo-ruta en un 90% (Pendiente instalar asfalto), en la zona llamada S, no se tiene conformada la alameda. Se ha instalado Bordillo A-80, Sardinel A-10 y sardinel bajo

rampa, loseta guía y toperol en alameda. Se han construido contenedores de raíz (de 21 construidos 14).

INTERFERENCIAS: Se han identificado interferencias con redes de la EAAB, las cuales ya han sido socializadas con la ESP, pendiente corregir algunos APU_NP por parte del contratista (paquete 4 y 5), pendiente entrega balance final y Acta de competencias con la EAAB.

Avance PDT: Programado 77,02% Vs ejecutado 47,16% - Atraso 29,86%.

Avance evaluado por Interventoría - Incluidos NP aprobados: Programado 77,02% Vs Ejecutado 36,60% - Atraso del 40,42%.

Avance dos últimas semanas (del 8 al 20 de mayo de 2023) es del 0,0%. A la fecha no tiene personal, ni maquinaria en este frente de obra. (...)"

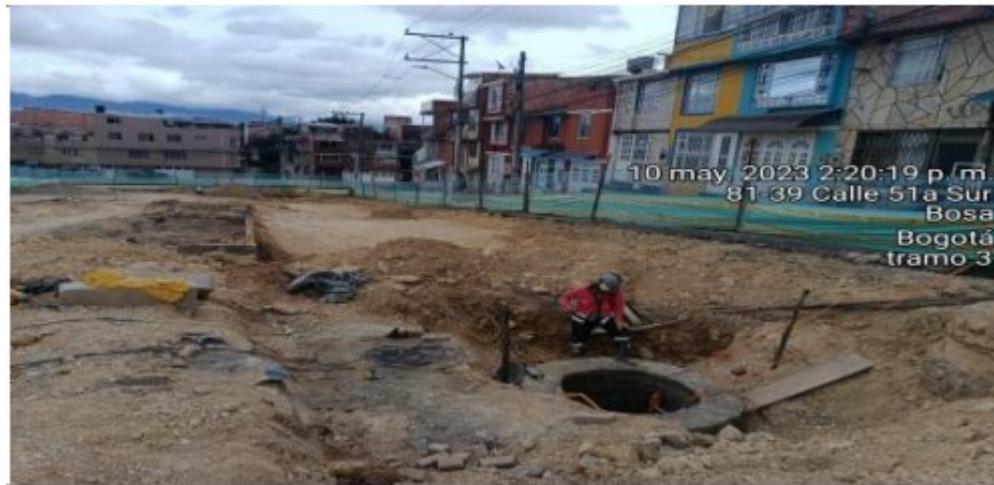
...Frente de obra 3 - CALLE 51 A SUR - En este frente de obra se tiene abierto para trabajar 44102 de 6000m² aproximadamente, es decir el 73,50%.

En este frente se ha instalado tubería pluvial de 30" y 18", se inició con construcción de pozos. Se han realizado actividades de contenedores Y SUDS. Se tiene conformada la alameda en concreto estampado y ciclo-ruta en un 70% - Pendiente instalación de asfalto. Se ha instalado Bordillo A-80, Sardinel A-10, loseta guía y toperol.

Avance por PDT: Programado 77,41% Vs 46,43% - Atraso 30,98%

Avance evaluado por Interventoría: incluidos NP aprobados: Programado 77,41% Vs Ejecutado 39,20% - Atraso del 38,18%..."

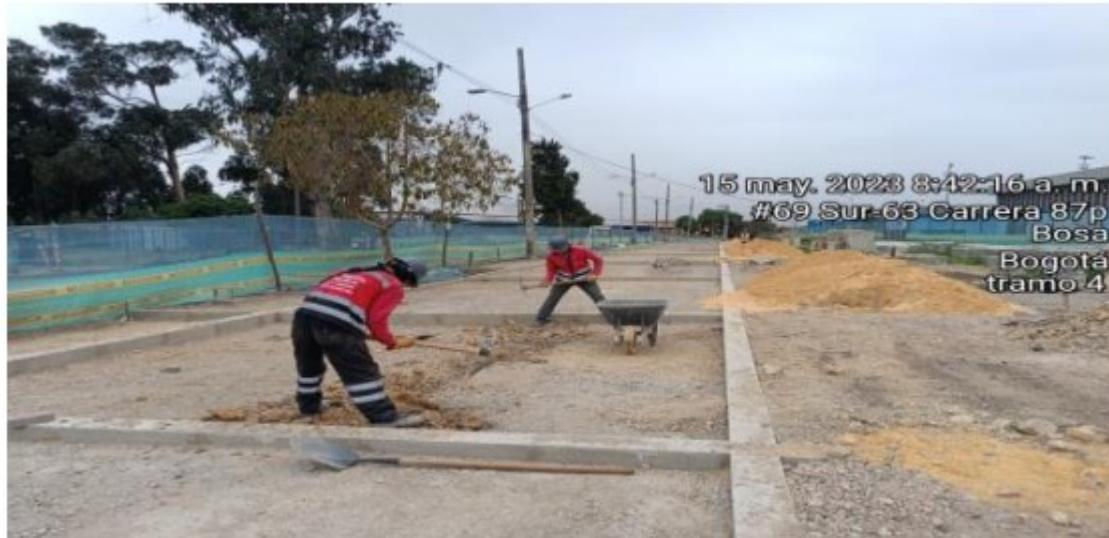
...Frente de obra 4 - TRANSVERSAL 85A - En este frente de obra se tiene abierto para trabajar 4291m² de 5313m² aproximadamente, es decir el 80,76%.

En este frente se construyeron contenedores de raíz. Se instaló 245 ml de tubería pluvial de 27" y sumideros; Se tiene conformada la alameda y la ciclo-ruta en un 70% - Pendiente instalación de concreto y asfalto. Se ha instalado Bordillo A-80 y Sardinel A-10. Se tiene conformada con material de reciclado en un 1 carril de la vía, con lo cual se pudo dar movilidad a esta vía que es la más transitada.

Avance por PDT: Programado 73,37% Vs 61,90% - Atraso 11,47%.

Avance evaluado por Interventoría - Incluidos 20 paq de NP aprobados: Programado 73,37% Vs Ejecutado 57,80% - Atraso del 15,57%.

Avance dos últimas semanas (del 8 al 20 de mayo de 2023) es del 0,0%. A la fecha no tiene personal, ni maquinaria en este frente de obra..."
