@nacho8081
Bogotá - Bogotá DC**REF:** Envío Respuesta al Radicado Número 202318501317392 de 09/08/2023
Contrato IDU 1719 2021

Queja por intervenciones de lozas en presunto buen estado sobre troncales NQS y Calle 26; así:

Al respecto, el IDU informa que actualmente se encuentra en ejecución el Contrato de Obra IDU-1719 de 2021 cuyo objeto es "ejecución a precios unitarios de las obras y actividades necesarias para la conservación de la malla vial arterial troncal, en la Ciudad de Bogotá D.C. Grupo 2". Suscrito con la firma

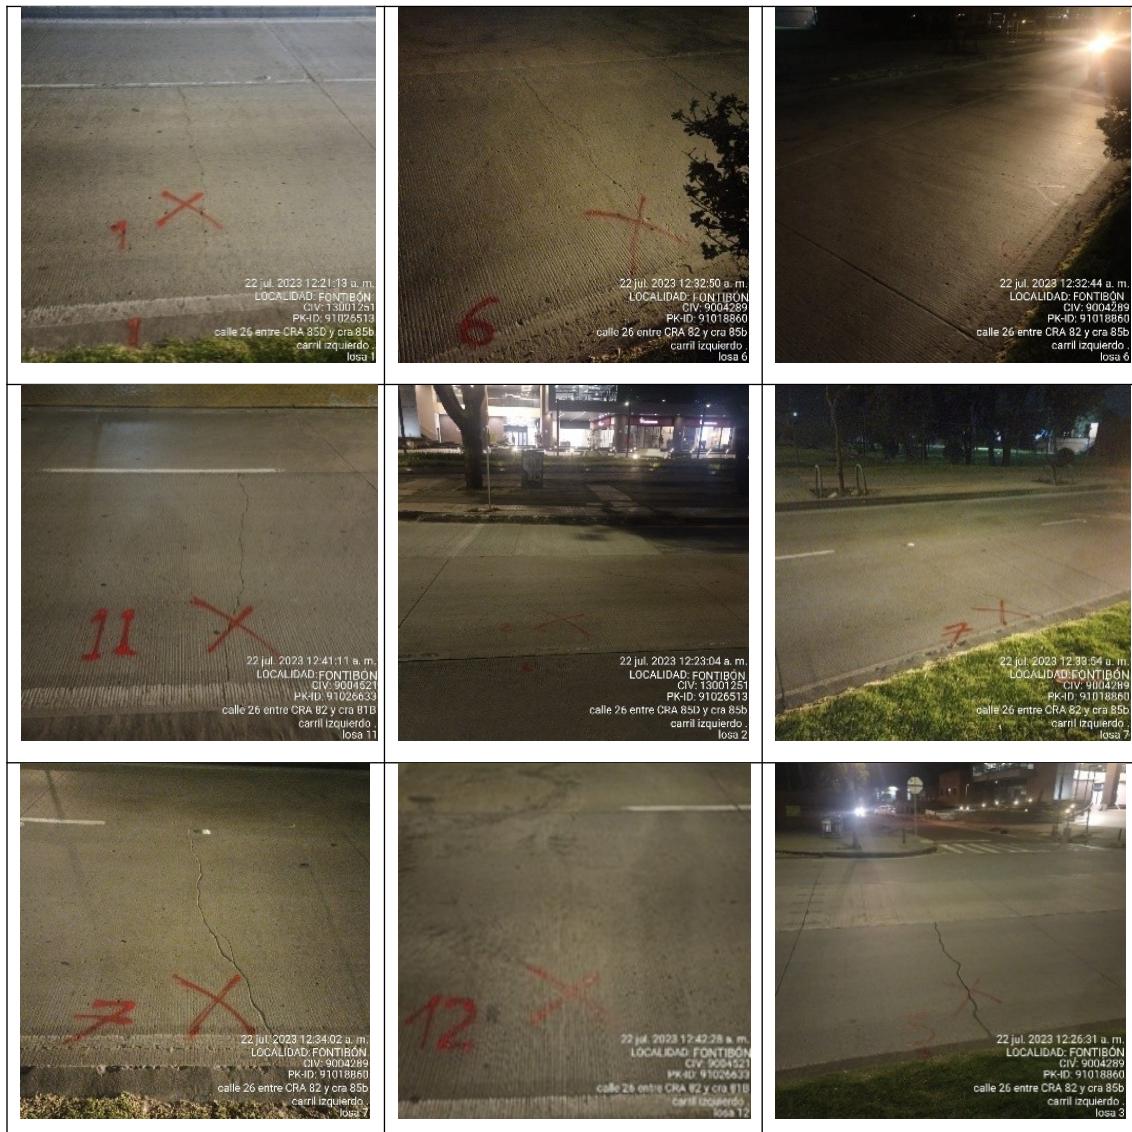
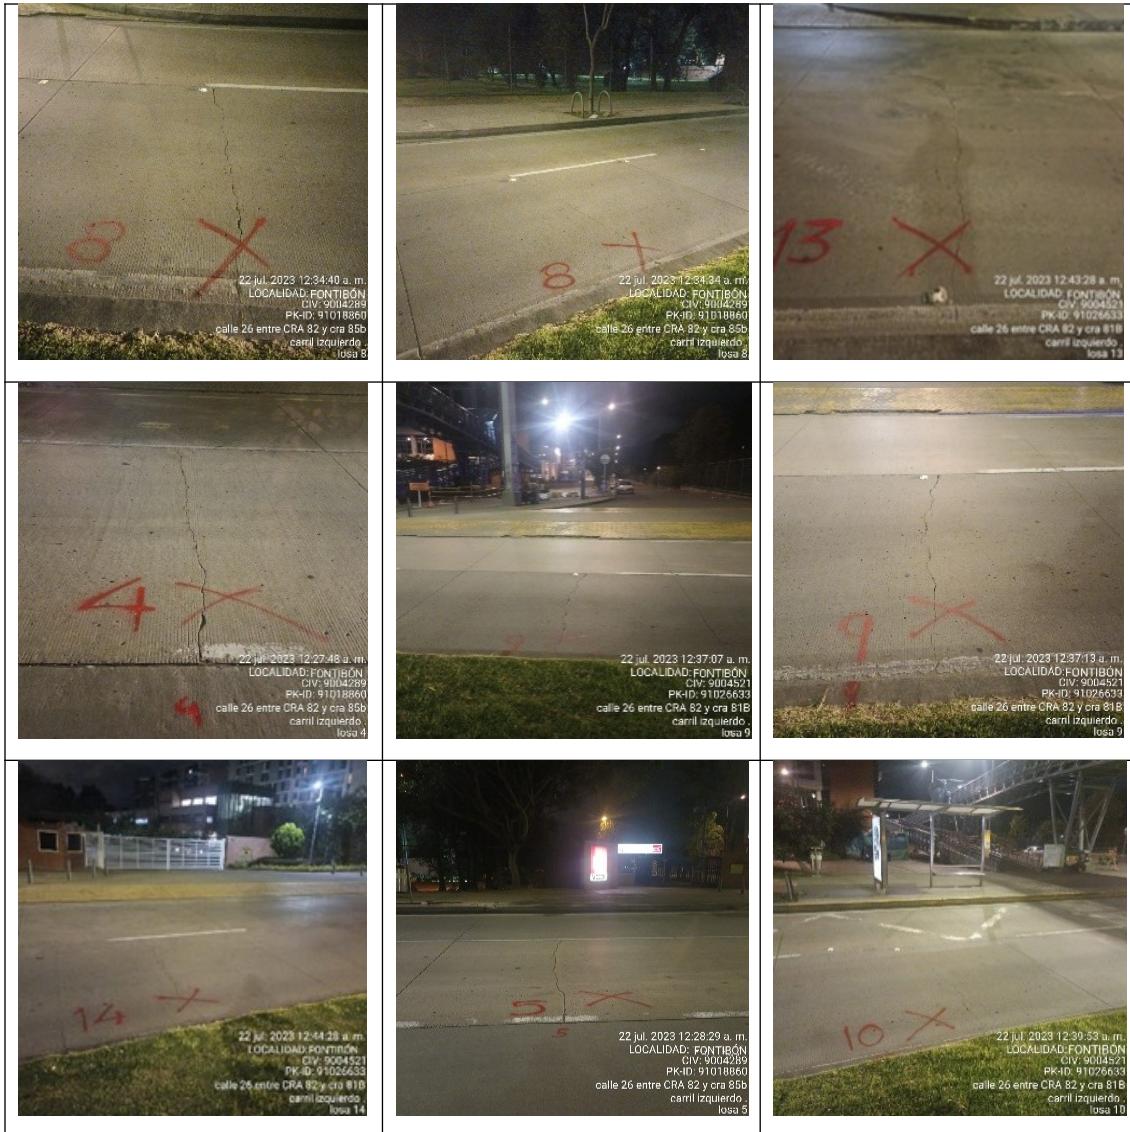
Registró fotográfico remitido por la Interventoría:

1. *Se está realizando la reposición de la malla vial que se encuentra con fallos sobre la troncal de la Calle 26 y NQS, ya sean en pavimento asfáltico (flexible) o concreto hidráulico (rígido).*
2. *Con base en el inventario de daños de la Calle 26, realizado por el CONSORCIO VÍAS POR BOGOTÁ y el diagnóstico de daños de la Troncal NQS, revisado por la Interventoría CONSORCIO INTERVIAS BGT, se evidencia que algunas losas se encuentran fracturadas y subdivididas, por lo que se requiere realizar el respectivo mantenimiento (reposición total de la losa), tal y como se evidencia en el registro fotográfico adjunto en este correo.*
3. *La justificación se debe a que se hizo de acuerdo a los documentos contractuales del Contrato IDU 1719-2021 (anexo técnico), en que otras*

cosas, de acuerdo al *inventario de daños de la calle 26 y Diagnóstico de la NQS* realizado por el contratista, cuando se presenta una losa subdividida, requiere hacer la reposición total de la losa, tal y como se establece en la tabla 7 del anexo técnico de obra:

Cabe mencionar que, si bien la percepción del usuario de la vía, es que se encuentra en buenas condiciones de transitabilidad, no quiere decir que estructuralmente está cumpliendo con su función, por lo que se requiere hacer un mantenimiento preventivo para evitar posibles deterioros mayores y que afecten la seguridad y movilidad de los usuarios de la vía.

5. Los materiales utilizados para el reemplazo de losas cumplen con las especificaciones IDU-ET-2018, y son verificados por esta Interventoría, mediante la realización de ensayos de calidad.
