Bogotá D.C., Junio 11 de 2024

REF: Envío Respuesta Al Radicado Número 202418500910802 - Radicado BTE No. 2656762024. Requerimiento IDU No. 264489. Ciclorutas ejecutadas en la Alhambra, Pasadena y avenida Boyacá

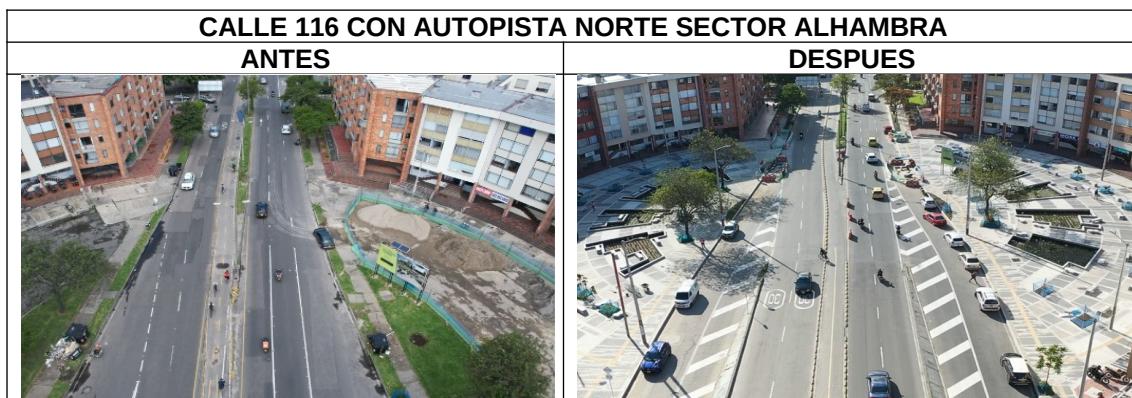
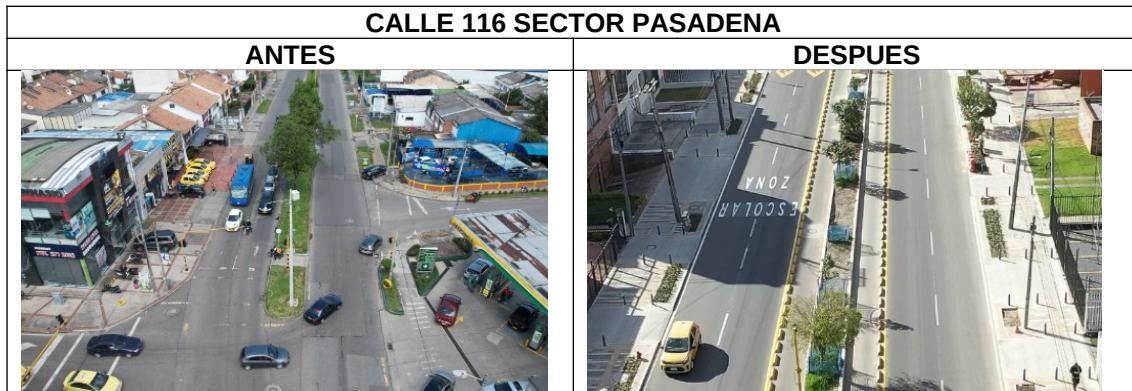
De acuerdo con lo informado por la Subdirección Técnica de Ejecución del Subsistema Vial de la Dirección Técnica de Construcciones, a través del mencionado Contrato de Obra se realizó el mantenimiento periódico de bicicarriles de la calle 116 entre avenida Suba y autopista Norte en el sector de la Alhambra y la implementación del bicicarril de la calle 116 entre avenida Suba y avenida Boyacá, en el sector de Pasadena, y sus intervenciones no presentan hundimientos ni se encuentran en mal estado, como se muestra en el siguiente registro fotográfico:
